# Asbestinventarisatetest

Bergeveld 26, 3220 Holsbeek

Attestnummer : 20250220-000555.000

Uitgegeven op : 20.02.2025

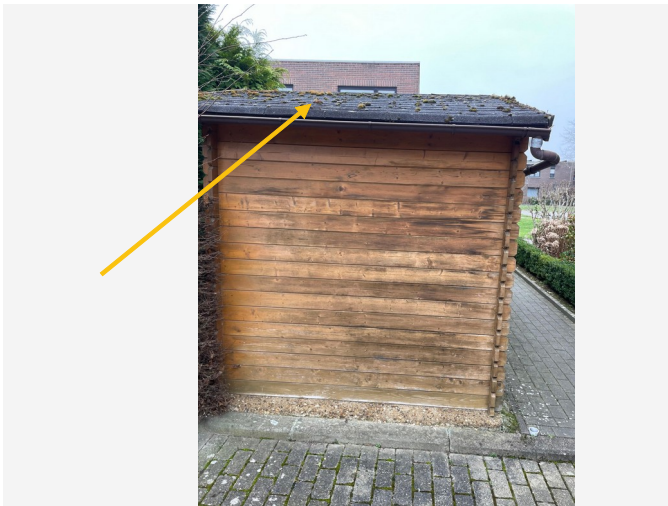
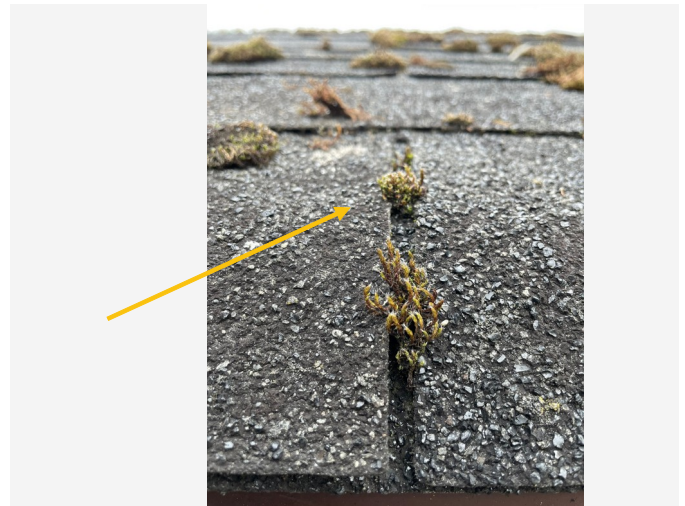
Eindbeoordeling materiaalrisico	Verhoogd materiaalrisico en/of verhoogde kans op vezelvrijgave
---------------------------------	--

Gebondenheid	Categorie 1: hechtgebonden in oorsprong
Asbestsoort (vezeltype)	Alleen chrysotiel
Asbestconcentratie	Laag (< 50%)
Afschermingsgraad van het gehele materiaal	Geheel of deels vrij aan de buitenlucht
Toestand van het materiaal	Matig beschadigd, matig verweerd

Beschrijving	DAKSHINGLES TUINHUISJE
Omgeving	Buiten
Primaire drager	Schuin dak
Asbestmateriaal	Dak- en gevelbekleding - Lei, shingle
Bindmiddel van asbestmateriaal	Bitumen (roofing, teer, asfalt)
Gebondenheid op basis van bindmiddel	Hecht
Hoeveelheid (oppervlakte - aantal)	• 5,50 m <sup>2</sup> - 1 stuk
Totale oppervlakte	5,50 m <sup>2</sup>
Eenvoudig bereikbaar	Ja
Bevestigingswijze	• Verlijmd, ingegoten, versmeerd
Identificatiemethode	Vaststelling zonder monsternamen
Destructieve handeling voor identificatie	Nee

Het asbestmateriaal valt onder de mijlpaal van 2040.

Verwijderen

- Zorg voor een veilig beheer. Vermijd het beschadigen van het asbestmateriaal. Controleer de toestand jaarlijks op wijzigingen.
- Voer bijkomende staalname(s) uit.

- Eenvoudige handelingen: mag via doe-het-zelf of door werknemer(s) met opleidingsattest eenvoudige handelingen  
Het betreft een hechtgebonden asbesttoepassing die bij demontage weinig kans op contaminatie inhoudt

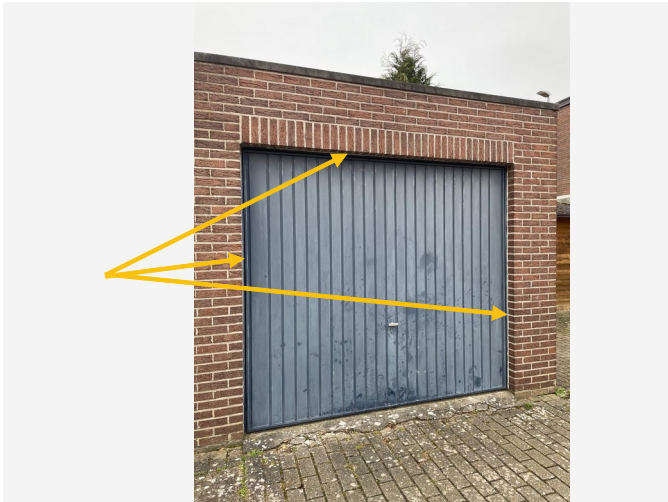
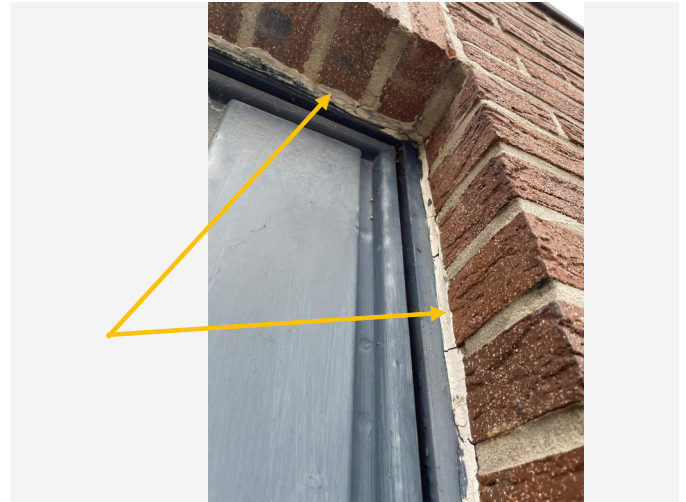
## Fiche 2: MASTIEK GARAGEBOX : POORT EN TOEGANGSDEUR

Eindbeoordeling materiaalrisico	Verhoogd materiaalrisico en/of verhoogde kans op vezelvrijgave
---------------------------------	--

Gebondenheid	Categorie 1: hechtgebonden in oorsprong
Asbestsoort (vezeltype)	Amfibool aanwezig, uitgezonderd crocidoliet
Asbestconcentratie	Laag (< 50%)
Afschermingsgraad van het gehele materiaal	Geheel of deels vrij aan de buitenlucht
Toestand van het materiaal	Matig beschadigd, matig verweerd

<b>Beschrijving</b>	MASTIEK GARAGEBOX : POORT EN TOEGANGSDEUR
<b>Omgeving</b>	Buiten
<b>Primaire drager</b>	Wandopening verticaal (raam, deur, ...)
<b>Asbestmateriaal</b>	In-situ afwerkingslagen - Pasta, stopverf, voegsel, stopsel, vulsel, mastiek, katten, ...
<b>Bindmiddel van asbestmateriaal</b>	Kitten, mastiek, pasta
<b>Gebondenheid op basis van bindmiddel</b>	Hecht
<b>Hoeveelheid (gewicht - aantal)</b>	<ul style="list-style-type: none"><li>• 0,40 kg - 1 stuk</li></ul>
<b>Totaal gewicht</b>	0,40 kg
<b>Eenvoudig bereikbaar</b>	Ja
<b>Bevestigingswijze</b>	<ul style="list-style-type: none"><li>• Verlijmd, ingegoten, versmeerd</li></ul>
<b>Identificatiemethode</b>	Vaststelling zonder monsternamen
<b>Destructieve handeling voor identificatie</b>	Nee

Het asbestmateriaal valt onder de mijlpaal van 2040.

Verwijderen

- Zorg voor een veilig beheer. Vermijd het beschadigen van het asbestmateriaal. Controleer de toestand jaarlijks op wijzigingen.
- Voer bijkomende staalname(s) uit.

- Eenvoudige handelingen: mag via doe-het-zelf of door werknemer(s) met opleidingsattest eenvoudige handelingen  
Het betreft een hechtgebonden asbesttoepassing die bij demontage weinig kans op contaminatie inhoudt

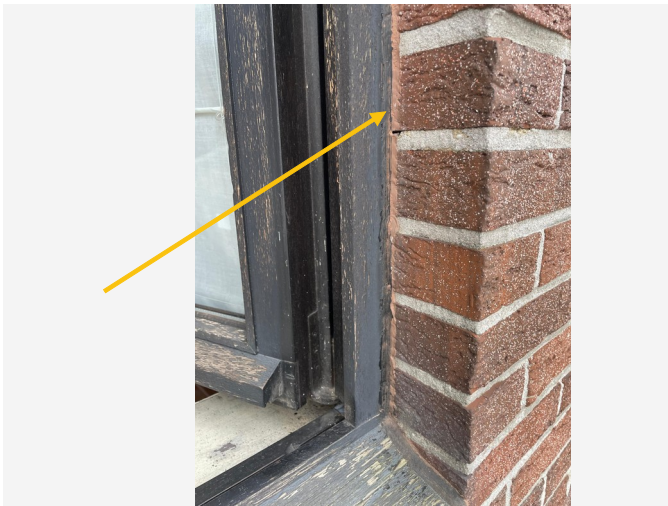
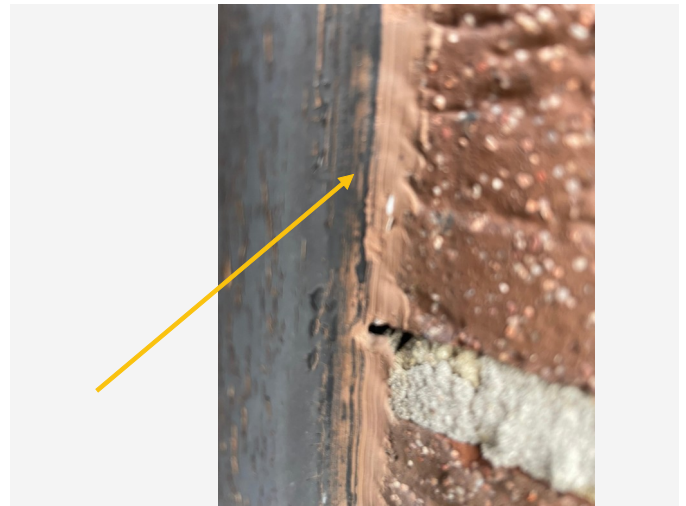
Eindbeoordeling materiaalrisico	Verhoogd materiaalrisico en/of verhoogde kans op vezelvrijgave
---------------------------------	--

Gebondenheid	Categorie 1: hechtgebonden in oorsprong
Asbestsoort (vezeltype)	Amfibool aanwezig, uitgezonderd crocidoliet
Asbestconcentratie	Laag (< 50%)
Afschermingsgraad van het gehele materiaal	Geheel of deels vrij aan de buitenlucht
Toestand van het materiaal	Matig beschadigd, matig verweerd

<b>Beschrijving</b>	MASTIEK RAAMWERK
<b>Omgeving</b>	Buiten
<b>Primaire drager</b>	Wandopening verticaal (raam, deur, ...)
<b>Asbestmateriaal</b>	In-situ afwerkingslagen - Pasta, stopverf, voegsel, stopsel, vulsel, mastiek, katten, ...
<b>Bindmiddel van asbestmateriaal</b>	Kitten, mastiek, pasta
<b>Gebondenheid op basis van bindmiddel</b>	Hecht
<b>Hoeveelheid (gewicht - aantal)</b>	<ul style="list-style-type: none"><li>• 2,50 kg - 1 stuk</li></ul>
<b>Totaal gewicht</b>	2,50 kg
<b>Eenvoudig bereikbaar</b>	Ja
<b>Bevestigingswijze</b>	<ul style="list-style-type: none"><li>• Verlijmd, ingegoten, versmeerd</li></ul>
<b>Identificatiemethode</b>	Vaststelling zonder monsternamen
<b>Destructieve handeling voor identificatie</b>	Nee

Het asbestmateriaal valt onder de mijlpaal van 2040.

**Verwijderen**

- Zorg voor een veilig beheer. Vermijd het beschadigen van het asbestmateriaal. Controleer de toestand jaarlijks op wijzigingen.
- Voer bijkomende staalname(s) uit.

- Eenvoudige handelingen: mag via doe-het-zelf of door werknemer(s) met opleidingsattest eenvoudige handelingen  
Het betreft een hechtgebonden asbesttoepassing die bij demontage weinig kans op contaminatie inhoudt

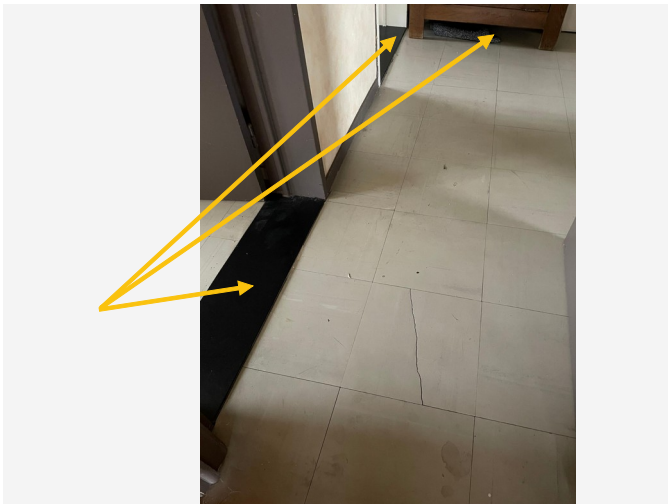
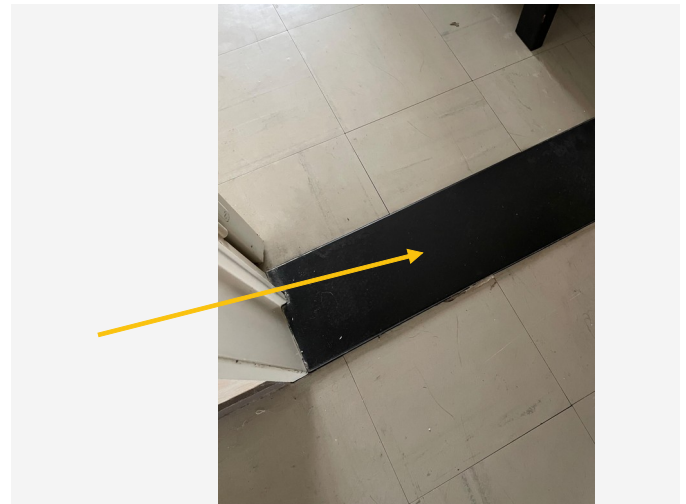
Eindbeoordeling materiaalrisico	Zeer laag materiaalrisico en/of zeer lage kans op vezelvrijgave
---------------------------------	---

Gebondenheid	Categorie 1: hechtgebonden in oorsprong
Asbestsoort (vezeltype)	Alleen chrysotiel
Asbestconcentratie	Laag (< 50%)
Afschermingsgraad van het gehele materiaal	Stootvaste afscherming of omkasting
Toestand van het materiaal	Onbeschadigd, niet verweerd

Beschrijving	MASSAL DEURDREMPELS
Omgeving	Binnen
Primaire drager	Vloer
Asbestmateriaal	Plaat, paneel, tablet - Type Massal
Bindmiddel van asbestmateriaal	Cement
Gebondenheid op basis van bindmiddel	Hecht
Hoeveelheid (oppervlakte - dikte - aantal)	• 1,80 m <sup>2</sup> - 2,00 cm - 1 stuk
Totaal volume	0,036 m <sup>3</sup>
Eenvoudig bereikbaar	Ja
Bevestigingswijze	• Verlijmd, ingegoten, versmeerd
Identificatiemethode	Vaststelling zonder monstername
Destructieve handeling voor identificatie	Nee

Het asbestmateriaal valt onder de mijlpaal van 2040.

Zorgvuldig beheren

- Zorg voor een veilig beheer. Vermijd het beschadigen van het asbestmateriaal. Controleer de toestand jaarlijks op wijzigingen.
- Voer bijkomende staalname(s) uit.

- Eenvoudige handelingen: mag via doe-het-zelf of door werknemer(s) met opleidingsattest eenvoudige handelingen  
Het betreft een hechtgebonden asbesttoepassing die bij demontage weinig kans op contaminatie inhoudt

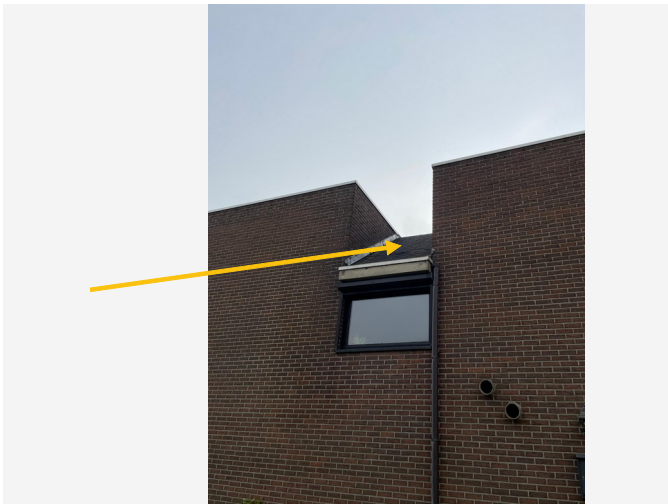
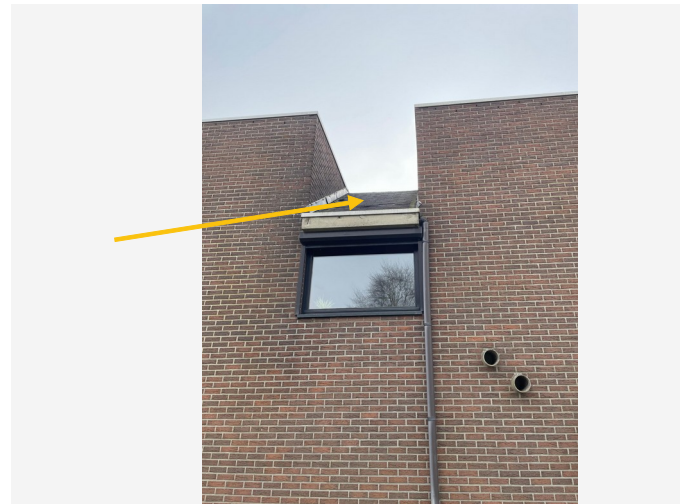
Eindbeoordeling materiaalrisico	Laag materiaalrisico en/of verlaagde kans op vezelvrijgave
---------------------------------	--

Gebondenheid	Categorie 1: hechtgebonden in oorsprong
Asbestsoort (vezeltype)	Alleen chrysotiel
Asbestconcentratie	Laag (< 50%)
Afschermingsgraad van het gehele materiaal	Geheel of deels vrij aan de buitenlucht
Toestand van het materiaal	Licht beschadigd, licht verweerd. Intact calciumsilicaatmateriaal of categorie III 'gebondenheid'

Beschrijving	DAKSHINGLES TRAPHALL
Omgeving	Buiten
Primaire drager	Schuin dak
Asbestmateriaal	Dak- en gevelbekleding - Lei, shingle
Bindmiddel van asbestmateriaal	Bitumen (roofing, teer, asfalt)
Gebondenheid op basis van bindmiddel	Hecht
Hoeveelheid (oppervlakte - aantal)	<ul style="list-style-type: none"><li>• 7,00 m<sup>2</sup> - 1 stuk</li></ul>
Totale oppervlakte	7,00 m <sup>2</sup>
Eenvoudig bereikbaar	Ja
Bevestigingswijze	<ul style="list-style-type: none"><li>• Verlijmd, ingegoten, versmeerd</li></ul>
Identificatiemethode	Vaststelling zonder monsternamen
Destructieve handeling voor identificatie	Nee

Het asbestmateriaal valt onder de mijlpaal van 2040.

Zorgvuldig beheren

- Zorg voor een veilig beheer. Vermijd het beschadigen van het asbestmateriaal. Controleer de toestand jaarlijks op wijzigingen.
- Voer bijkomende staalname(s) uit.

- Eenvoudige handelingen: mag via doe-het-zelf of door werknemer(s) met opleidingsattest eenvoudige handelingen  
Het betreft een hechtgebonden asbesttoepassing die bij demontage weinig kans op contaminatie inhoudt

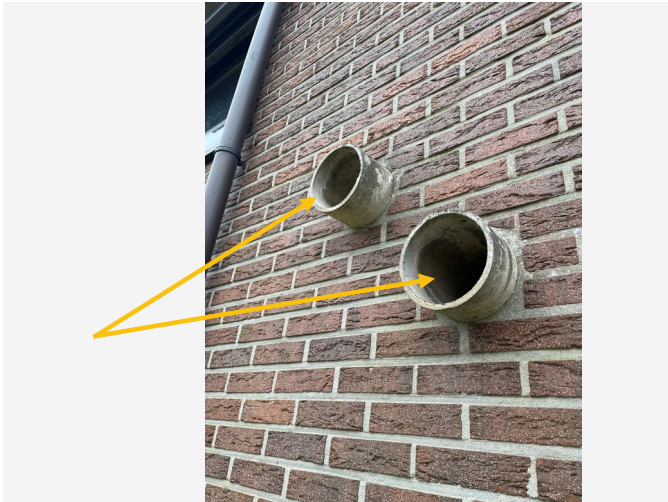
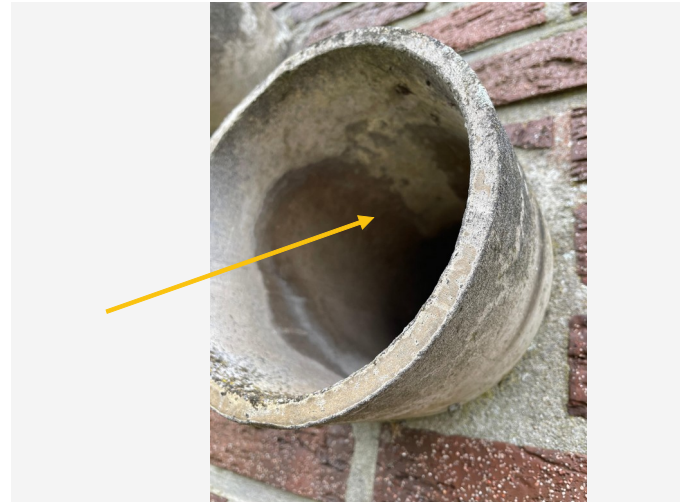
Eindbeoordeling materiaalrisico	Laag materiaalrisico en/of verlaagde kans op vezelvrijgave
---------------------------------	--

Gebondenheid	Categorie 1: hechtgebonden in oorsprong
Asbestsoort (vezeltype)	Crocidoliet aanwezig
Asbestconcentratie	Laag (< 50%)
Afschermingsgraad van het gehele materiaal	Geheel of deels vrij aan de buitenlucht
Toestand van het materiaal	Onbeschadigd, niet verweerd

Beschrijving	ASBESTVERDACHTE VERLUCHTINGSBUIZEN HORIZONTAAL
Omgeving	Grenst aan binnen- en buitenlucht
Primaire drager	Wand buitenschil
Asbestmateriaal	Buis, koker, leiding, pijp, doorvoer
Bindmiddel van asbestmateriaal	Cement
Gebondenheid op basis van bindmiddel	Hecht
Hoeveelheid (lengte - omtrek - dikte - aantal)	<ul style="list-style-type: none"><li>• 0,60 m - 35,00 cm - 0,80 cm - 2 stuks</li></ul>
Totaal volume	0,003 m <sup>3</sup>
Eenvoudig bereikbaar	Ja
Bevestigingswijze	<ul style="list-style-type: none"><li>• Verlijmd, ingegoten, versmeerd</li></ul>
Identificatiemethode	Vaststelling zonder monstername
Destructieve handeling voor identificatie	Nee

Het asbestmateriaal valt onder de mijlpaal van 2040.

Zorgvuldig beheren

- Zorg voor een veilig beheer. Vermijd het beschadigen van het asbestmateriaal. Controleer de toestand jaarlijks op wijzigingen.
- Voer bijkomende staalname(s) uit.

- Eenvoudige handelingen: mag via doe-het-zelf of door werknemer(s) met opleidingsattest eenvoudige handelingen  
Het betreft een hechtgebonden asbesttoepassing die bij demontage weinig kans op contaminatie inhoudt

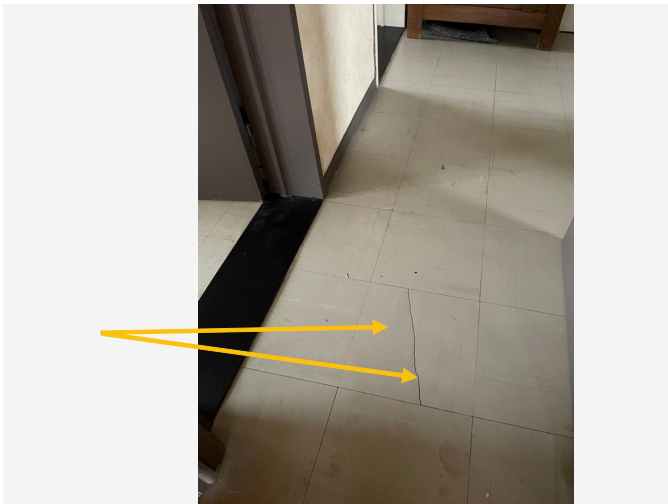
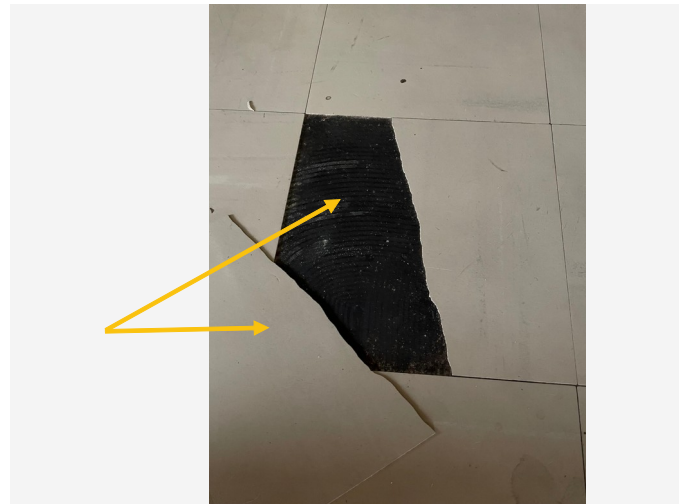
Eindbeoordeling materiaalrisico	Zeer laag materiaalrisico en/of zeer lage kans op vezelvrijgave
---------------------------------	---

Gebondenheid	Categorie 1: hechtgebonden in oorsprong
Asbestsoort (vezeltype)	Alleen chrysotiel
Asbestconcentratie	Laag (< 50%)
Afschermingsgraad van het gehele materiaal	Stootvaste afscherming of omkasting
Toestand van het materiaal	Licht beschadigd, licht verweerd. Intact calciumsilicaatmateriaal of categorie III 'gebondenheid'

Beschrijving	VLOERBEDEKKING
Omgeving	Binnen
Primaire drager	Vloer
Asbestmateriaal	In-situ afwerkingslagen - Lijmlaag
Bindmiddel van asbestmateriaal	Bitumen (roofing, teer, asfalt)
Gebondenheid op basis van bindmiddel	Hecht
Hoeveelheid (gewicht - aantal)	<ul style="list-style-type: none"><li>• 40,00 kg - 1 stuk</li></ul>
Totaal gewicht	40,00 kg
Eenvoudig bereikbaar	Ja
Bevestigingswijze	<ul style="list-style-type: none"><li>• Verlijmd, ingegoten, versmeerd</li></ul>
Identificatiemethode	Vaststelling zonder monstername  Motivatie: Op vraag van de eigenaar-opdrachtgever werd geen monstername uitgevoerd
Destructieve handeling voor identificatie	Nee

Het asbestmateriaal valt onder de mijlpaal van 2040.

Zorgvuldig beheren

- Zorg voor een veilig beheer. Vermijd het beschadigen van het asbestmateriaal. Controleer de toestand jaarlijks op wijzigingen.
- Voer bijkomende staalname(s) uit.

- Eenvoudige handelingen: mag via doe-het-zelf of door werknemer(s) met opleidingsattest eenvoudige handelingen  
Het betreft een hechtgebonden asbesttoepassing die bij demontage weinig kans op contaminatie inhoudt

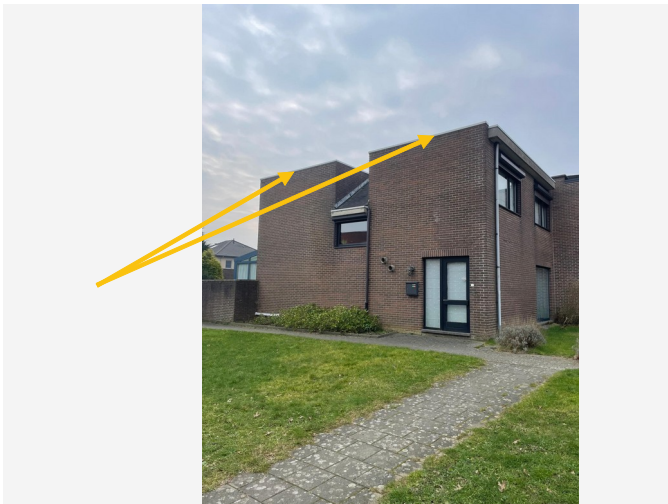
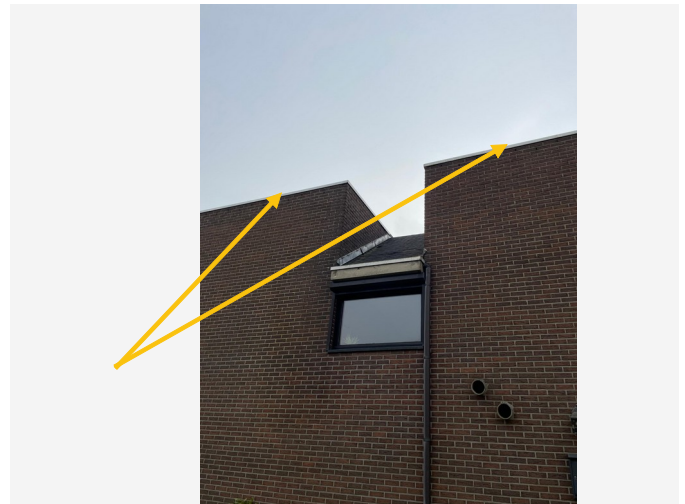
Eindbeoordeling materiaalrisico	Zeer laag materiaalrisico en/of zeer lage kans op vezelvrijgave
---------------------------------	---

Gebondenheid	Categorie 1: hechtgebonden in oorsprong
Asbestsoort (vezeltype)	Alleen chrysotiel
Asbestconcentratie	Laag (< 50%)
Afschermingsgraad van het gehele materiaal	Stootvaste afscherming of omkasting
Toestand van het materiaal	Licht beschadigd, licht verweerd. Intact calciumsilicaatmateriaal of categorie III 'gebondenheid'

Beschrijving	WATERDICHTINGSLAAG PLAT DAK WONING
Omgeving	Buiten
Primaire drager	Plat dak
Asbestmateriaal	Geen visuele controle mogelijk ingevolge hoogte + 3,50 m
Bindmiddel van asbestmateriaal	Bitumen (roofing, teer, asfalt)
Gebondenheid op basis van bindmiddel	Hecht
Hoeveelheid (gewicht - aantal)	<ul style="list-style-type: none"><li>• 35,00 kg - 1 stuk</li></ul>
Totaal gewicht	35,00 kg
Eenvoudig bereikbaar	Ja
Bevestigingswijze	<ul style="list-style-type: none"><li>• Verlijmd, ingegoten, versmeerd</li></ul>
Identificatiemethode	Vaststelling zonder monsternamen
Destructieve handeling voor identificatie	Nee

Het asbestmateriaal valt onder de mijlpaal van 2040.

Zorgvuldig beheren

- Zorg voor een veilig beheer. Vermijd het beschadigen van het asbestmateriaal. Controleer de toestand jaarlijks op wijzigingen.
- Voer bijkomende staalname(s) uit.

- Eenvoudige handelingen: mag via doe-het-zelf of door werknemer(s) met opleidingsattest eenvoudige handelingen  
Het betreft een hechtgebonden asbesttoepassing die bij demontage weinig kans op contaminatie inhoudt

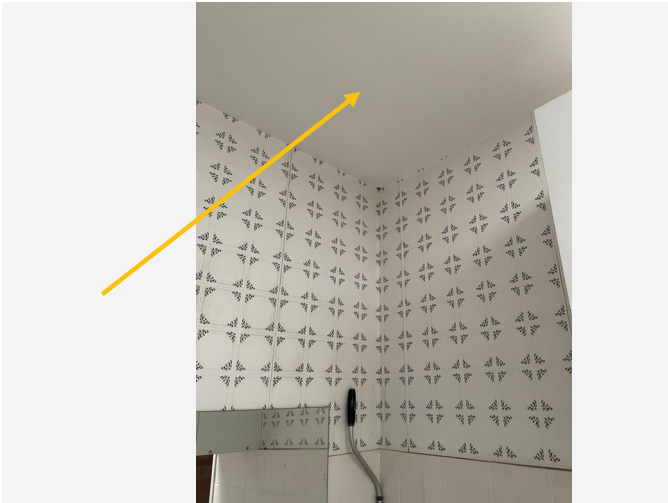
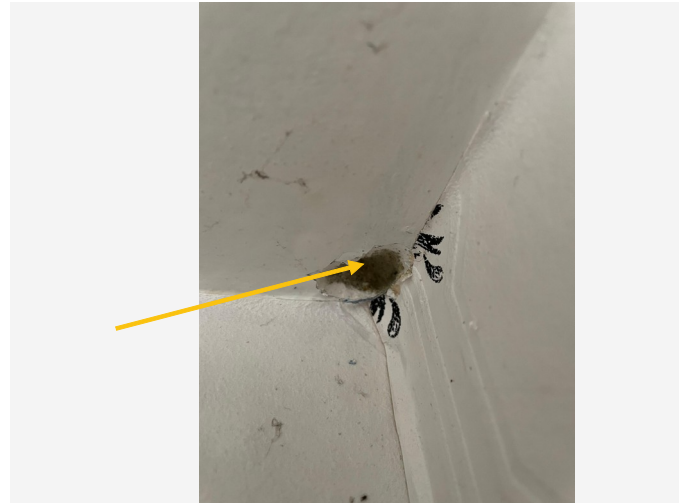
## Fiche 9: PLEISTERWERK PLAFONDS

Geen asbest

#	Type	Referentie	Resultaat
9.1	Mengmonster	23010671 - 114	Geen asbest

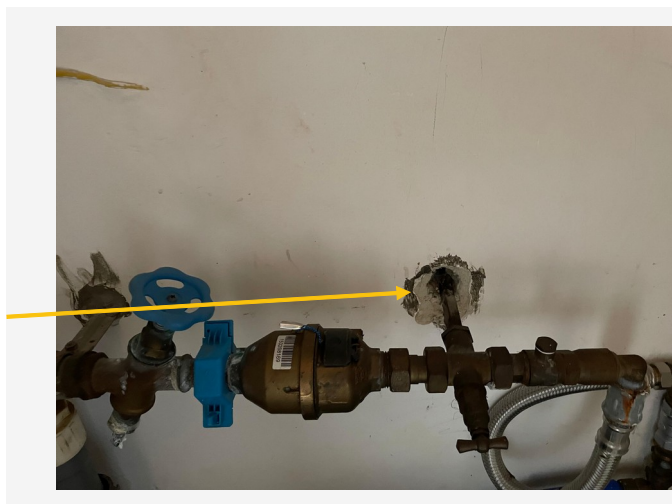
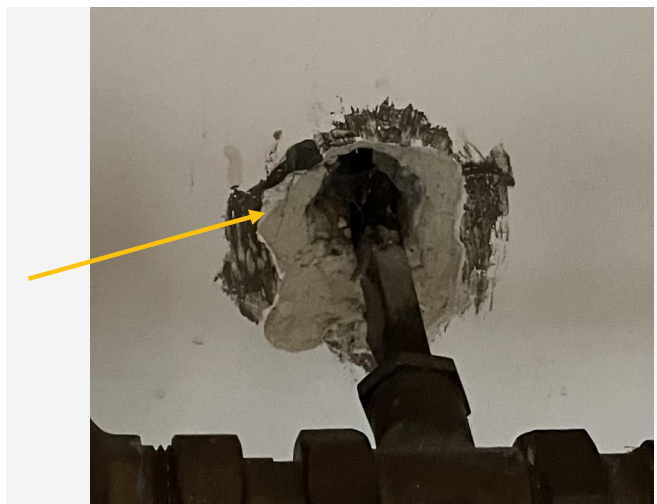
Geen asbest

#	Type	Referentie	Resultaat
10.1	Mengmonster	23010671 - 113	Geen asbest

Beschrijving	PLEISTERWERK BINNENWANDEN
Omgeving	Binnen
Primaire drager	Binnenwand
Bindmiddel van materiaal	Gips - kalk
Gebondenheid op basis van bindmiddel	Niet-hechtgebonden
Hoeveelheid (oppervlakte - dikte - aantal)	• 205,00 m <sup>2</sup> - 0,30 cm - 1 stuk
Totaal volume	0,615 m <sup>3</sup>
Identificatiemethode	Vaststelling met monsternamen
Destructieve handeling voor identificatie	Nee
