Asbestinventarisatetest

Poortveldenplein 19/2, 3200 Aarschot

Attestnummer : 20250211-000358.000

Asbestveilig (maar niet asbestvrij)

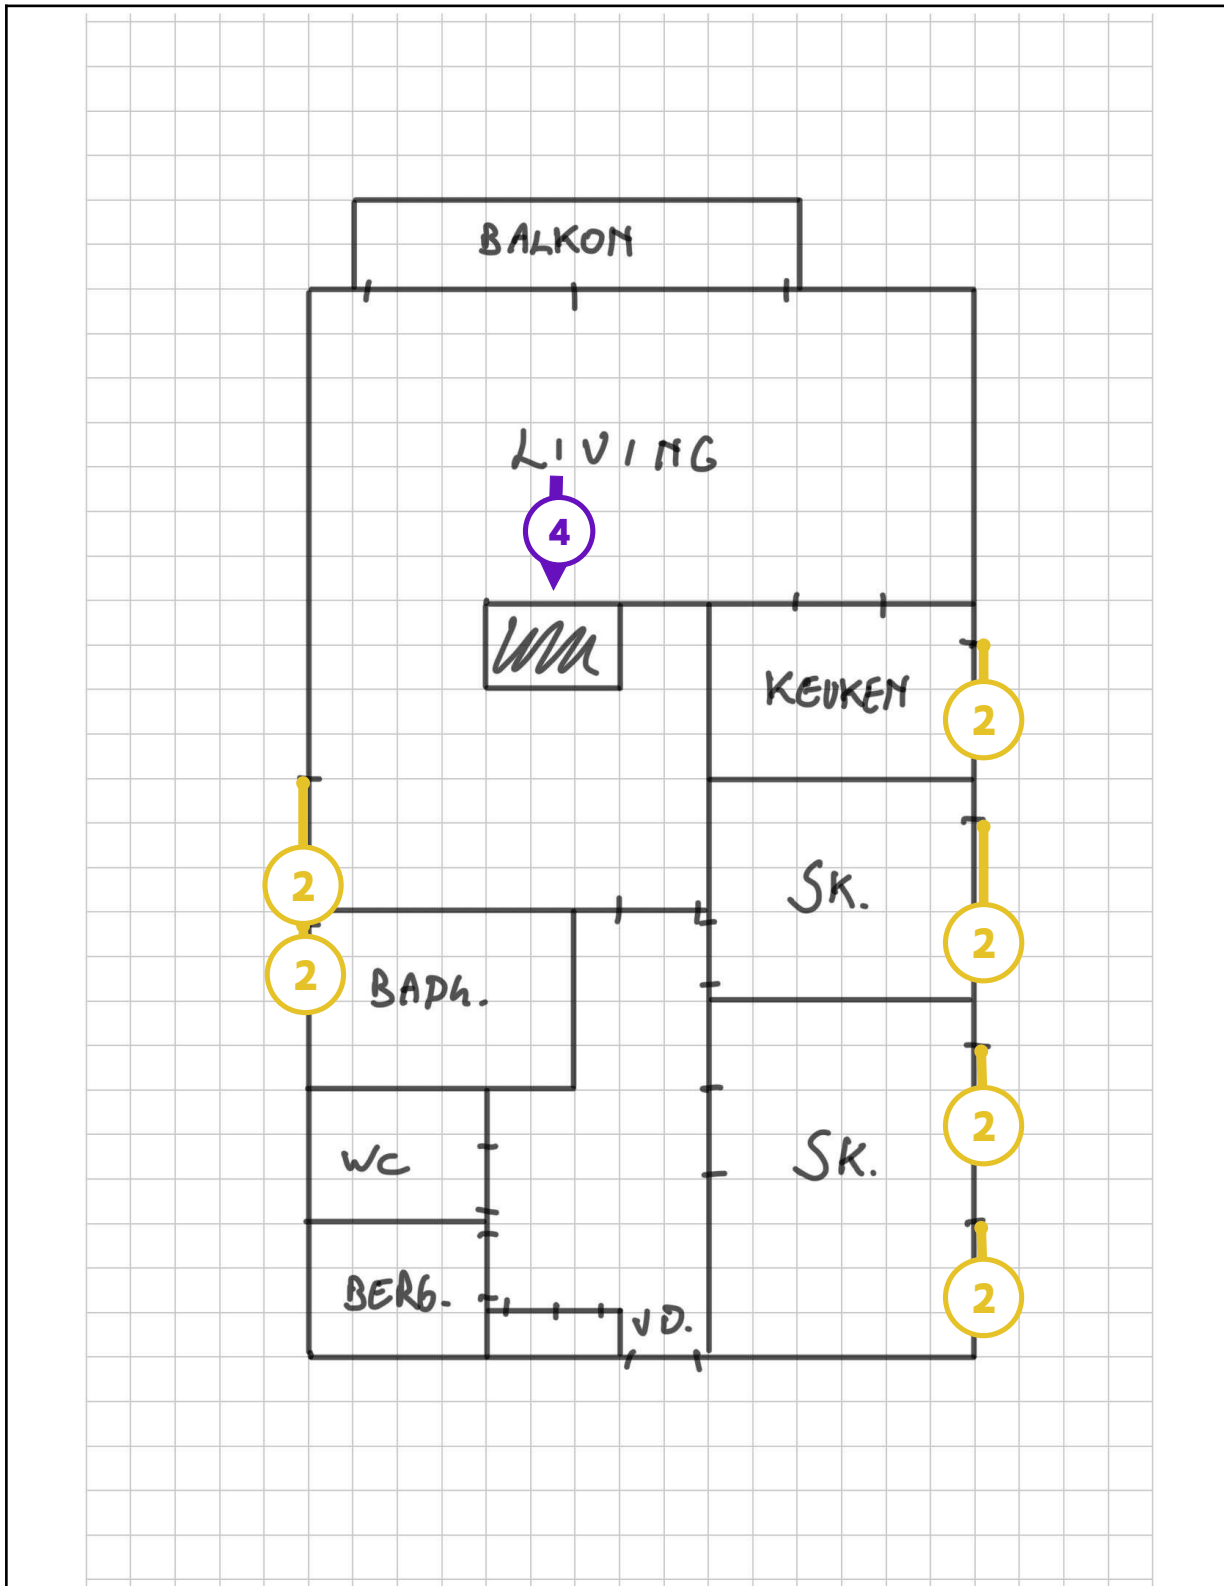
Plan 1.3: Appartement

2. Mastiek rond ramen - tussen gevel en kader	Asbestmateriaal	Zorgvuldig beheren
4. Koord rond deur kachel living	Advies	-

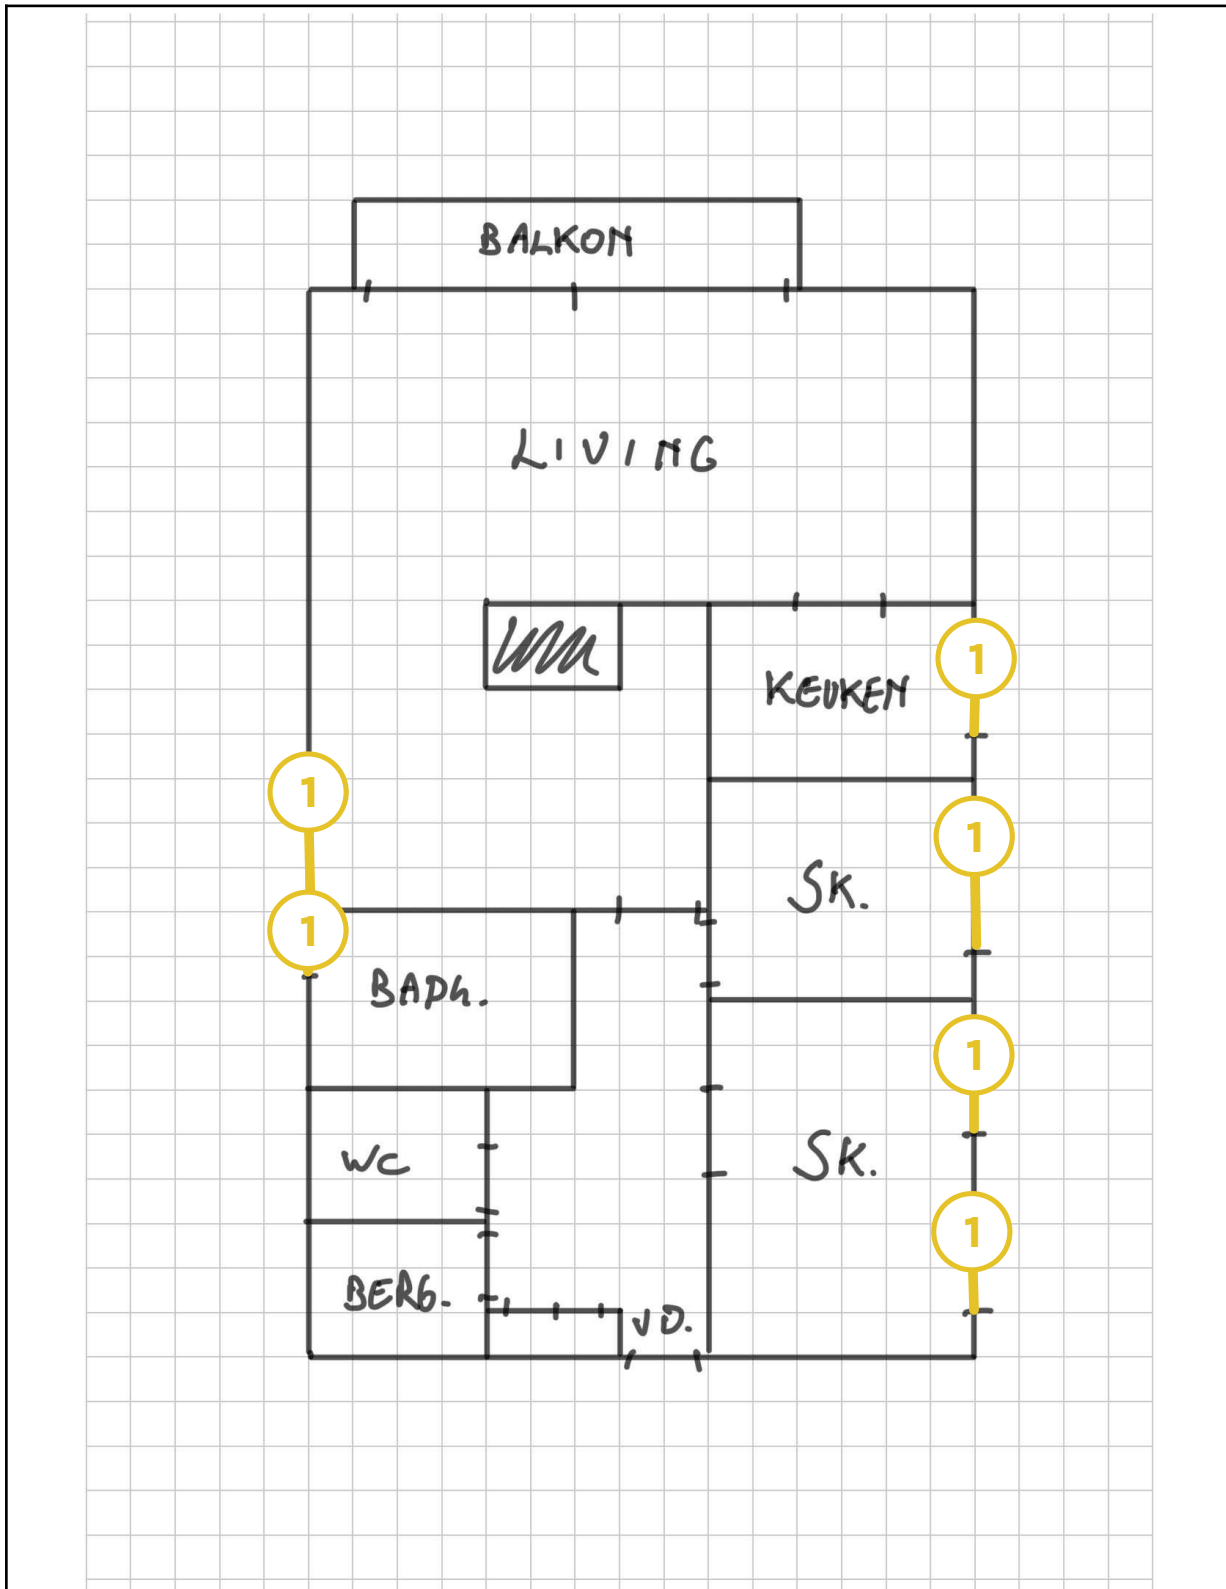
Plan 1.4: Appartement

1. Mastiek tussen glas en aluminium kader

Asbestmateriaal

Zorgvuldig beheren

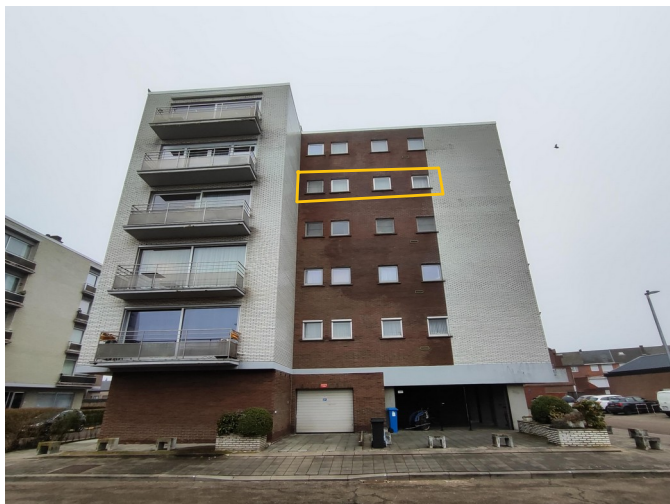
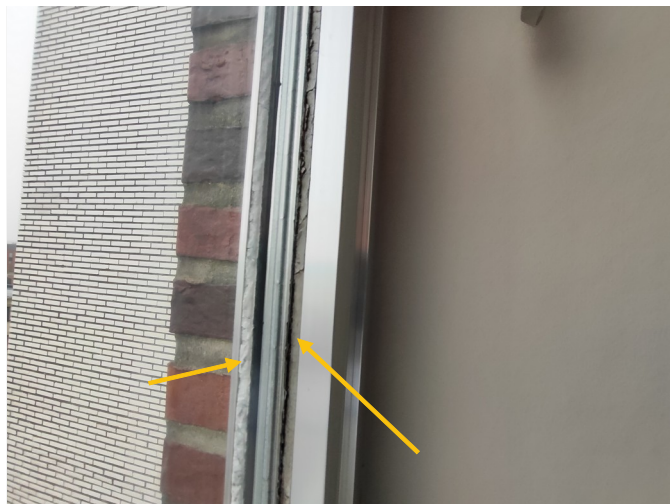
Eindbeoordeling materiaalrisico	Laag materiaalrisico en/of verlaagde kans op vezelvrijgave
---------------------------------	--

Gebondenheid	Categorie 1: hechtgebonden in oorsprong
Asbestsoort (vezeltype)	Amfibool aanwezig, uitgezonderd crocidoliet
Asbestconcentratie	Laag (< 50%)
Afschermingsgraad van het gehele materiaal	Geheel of deels (ook) vrij aan de binnenlucht
Toestand van het materiaal	Licht beschadigd, licht verweerd. Intact calciumsilicaatmateriaal of categorie III 'gebondenheid'

Beschrijving	Mastiek tussen glas en aluminium kader
Omgeving	Grenst aan binnen- en buitenlucht
Primaire drager	Wandopening verticaal (raam, deur, ...)
Asbestmateriaal	In-situ afwerkingslagen - Pasta, stopverf, voegsel, stopsel, vulsel, mastiek, katten, ...
Bindmiddel van asbestmateriaal	Kitten, mastiek, pasta
Gebondenheid op basis van bindmiddel	Hecht
Hoeveelheid (gewicht - aantal)	<ul style="list-style-type: none">• 1,00 kg - 1 stuk
Totaal gewicht	1,00 kg
Eenvoudig bereikbaar	Ja
Bevestigingswijze	<ul style="list-style-type: none">• Verlijmd, ingegoten, versmeerd
Identificatiemethode	Vaststelling zonder monstername
Destructieve handeling voor identificatie	Nee
Opmerking	<p>In het inspectieprotocol is een monstername van mastiek verplicht om dit te identificeren als niet-asbesthoudend. Wegens kans op breken van het enkel glas werd dit niet gedaan.</p> <p>Mastiek aanwezig tussen muur/raam , Betreft +/- 26 lm</p> <p>Het gewicht en lm is een beredeneerde schatting. Er worden geen rechten verleend aan deze oppervlaktes. De dikte is een schatting die voorkomt uit de monsterplaatsen en is daarom niet altijd representatief.</p>

Het asbestmateriaal valt onder de mijlpaal van 2040.

- Zorg voor een veilig beheer. Vermijd het beschadigen van het asbestmateriaal. Controleer de toestand jaarlijks op wijzigingen.

- Eenvoudige handelingen: mag via doe-het-zelf of door werknemer(s) met opleidingsattest eenvoudige handelingen verwijdering doe het zelf en EH opgeleid personeel : De toepassing extra fixeren en losbeitelen

- Eenvoudige handelingen: enkel door erkend asbestverwijderaar EH erkend saneerder . De saneerder motiveert de verwijderingsmethode in het werkplan. Verwijdering met

puntafzuiging dmv een stofzuiger met absoluut filter of methode inslijpen baksteen . Oud raamwerk word gerecycleerd , er mogen geen restanten aan het raamwerk achter blijven.

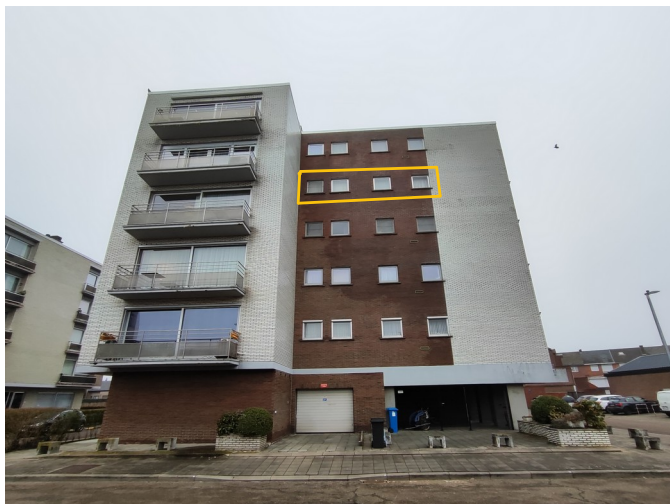
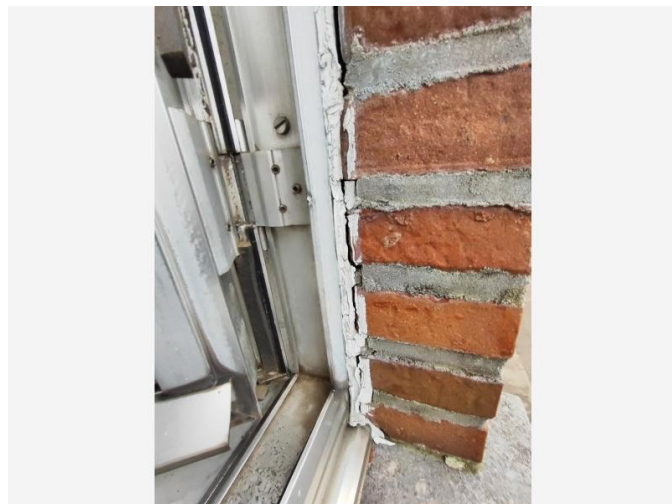
Eindbeoordeling materiaalrisico	Laag materiaalrisico en/of verlaagde kans op vezelvrijgave
---------------------------------	--

Gebondenheid	Categorie 1: hechtgebonden in oorsprong
Asbestsoort (vezeltype)	Amfibool aanwezig, uitgezonderd crocidoliet
Asbestconcentratie	Laag (< 50%)
Afschermingsgraad van het gehele materiaal	Geheel of deels vrij aan de buitenlucht
Toestand van het materiaal	Licht beschadigd, licht verweerd. Intact calciumsilicaatmateriaal of categorie III 'gebondenheid'

Beschrijving	Mastiek rond ramen - tussen gevel en kader
Omgeving	Buiten
Primaire drager	Wandopening verticaal (raam, deur, ...)
Asbestmateriaal	In-situ afwerkingslagen - Pasta, stopverf, voegsel, stopsel, vulsel, mastiek, kitten, ...
Bindmiddel van asbestmateriaal	Kitten, mastiek, pasta
Gebondenheid op basis van bindmiddel	Hecht
Hoeveelheid (gewicht - aantal)	<ul style="list-style-type: none">• 1,00 kg - 1 stuk
Totaal gewicht	1,00 kg
Eenvoudig bereikbaar	Ja
Bevestigingswijze	<ul style="list-style-type: none">• Verlijmd, ingegoten, versmeerd
Identificatiemethode	Vaststelling zonder monstername
Destructieve handeling voor identificatie	Nee
Opmerking	<p>In het inspectieprotocol is een monstername van mastiek verplicht om dit te identificeren als niet-asbesthoudend.</p> <p>Mastiek aanwezig tussen muur/raam , Betreft +/- 16 lm</p> <p>Het gewicht en lm is een beredeneerde schatting. Er worden geen rechten verleend aan deze oppervlaktes. De dikte is een schatting die voorkomt uit de monsterplaatsen en is daarom niet altijd representatief.</p>

Het asbestmateriaal valt onder de mijlpaal van 2040.

- Zorg voor een veilig beheer. Vermijd het beschadigen van het asbestmateriaal. Controleer de toestand jaarlijks op wijzigingen.

- Eenvoudige handelingen: mag via doe-het-zelf of door werknemer(s) met opleidingsattest eenvoudige handelingen verwijdering doe het zelf en EH opgeleid personeel : De toepassing extra fixeren en losbeitelen

- Eenvoudige handelingen: enkel door erkend asbestverwijderaar EH erkend saneerder . De saneerder motiveert de verwijderingsmethode in het werkplan. Verwijdering met

puntafzuiging dmv een stofzuiger met absoluut filter of methode inslijpen baksteen . Oud raamwerk word gerecycleerd , er mogen geen restanten aan het raamwerk achter blijven.

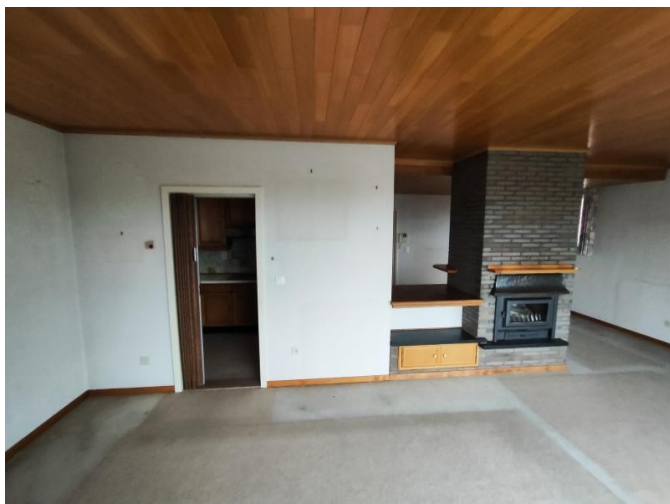
Het is niet gekend of er pleisterwerk aanwezig is onder de valse plafonds, te controleren bij werken. Bij renovatiewerken in het oog te houden of er geen asbestverdachte lagen aanwezig zijn.

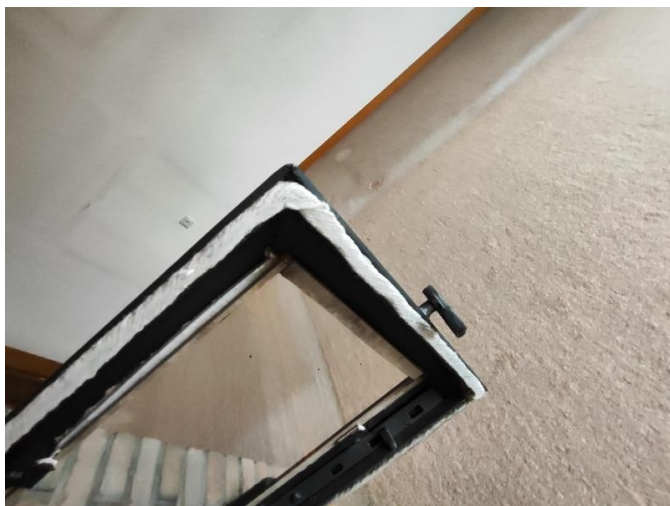
Het koord rond de deur van de kachel werd visueel herkend als een synthetische koord en is niet asbesthoudend.

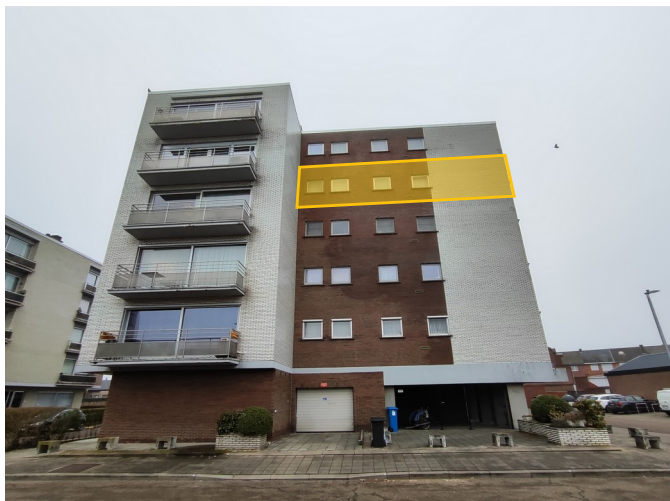
Fiche 5: Inspectiegebied: appartement, stockageruimte en staanplaats

Het inspectiegebied omvat een appartement, gelegen op het 4de verdiep achteraan.

Een stockageruimte in de kelder, gelegen recht tegenover de lift. Geen eigen N°

Een staanplaats in de kelder, N°5, gelegen onder de inrit naar de kelder.

Deze werden alledrie gecontroleerd.

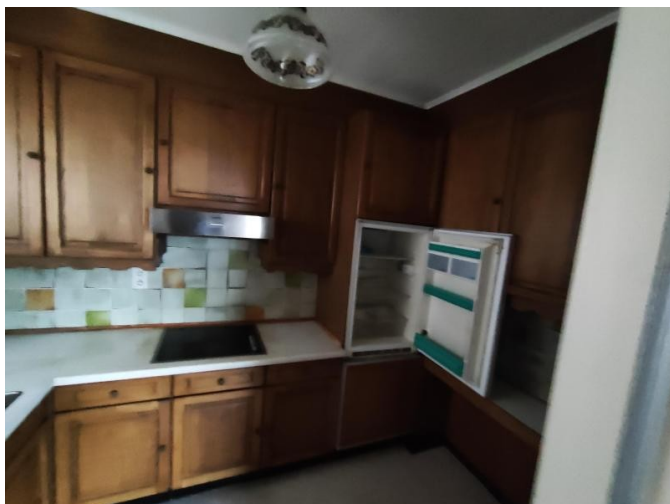
Het is niet gekend of er pleisterwerk aanwezig is achter de valse wanden, te controleren bij werken. Bij renovatiewerken in het oog te houden of er geen asbestverdachte lagen aanwezig zijn.

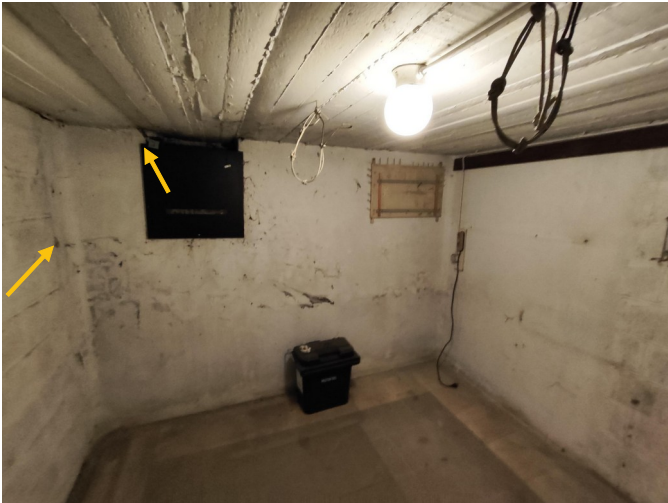
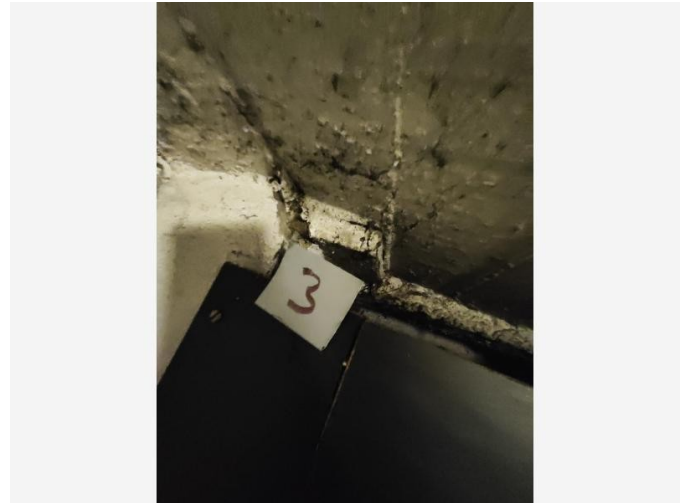
Fiche 7: Muurcementering in stockageruimte

Geen asbest

#	Type	Referentie	Resultaat
7.1	Mengmonster	3	Geen asbest

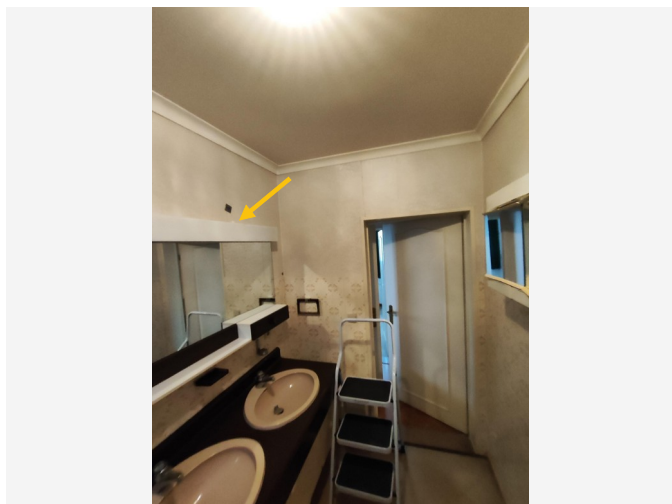
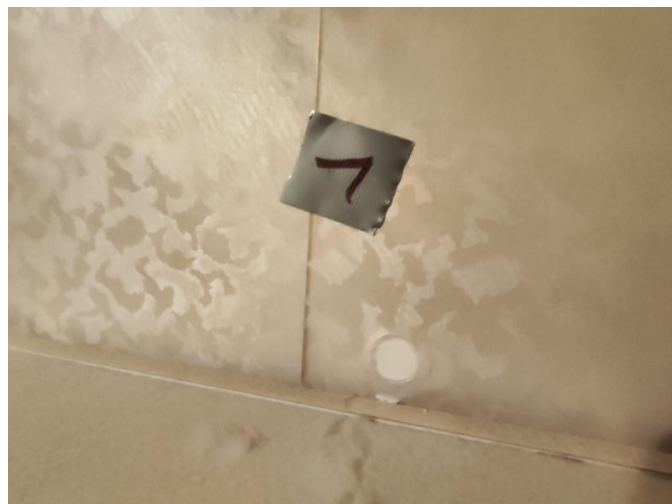
Fiche 8: Pleisterwerk muur

Geen asbest

#	Type	Referentie	Resultaat
8.1	Mengmonster	1	Geen asbest

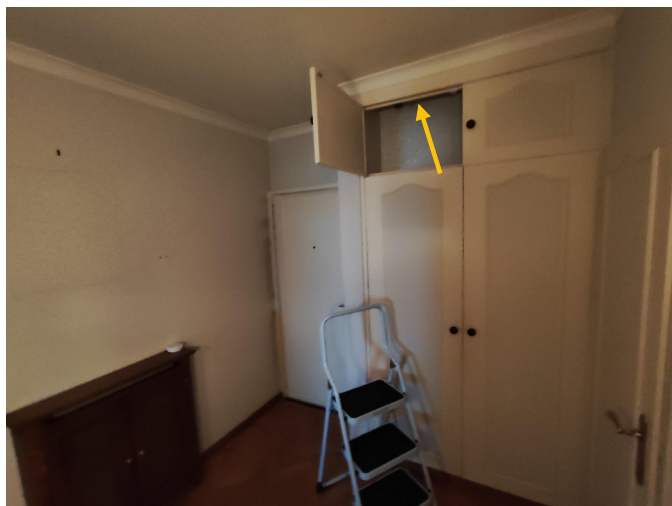
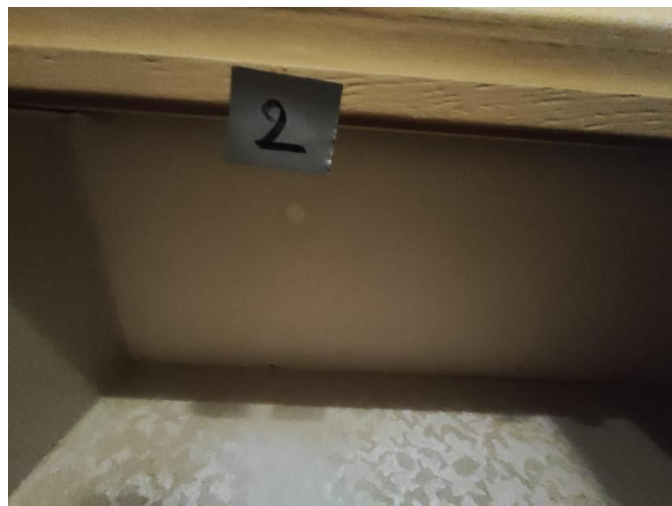
Fiche 9: Pleisterwerk plafond

Geen asbest

#	Type	Referentie	Resultaat
9.1	Mengmonster	2	Geen asbest
