ASBESTINVENTARISATTEST

Lindendreef 4
3061 Bertem

13 mei 2025

Onze referentie: 2025-05-070

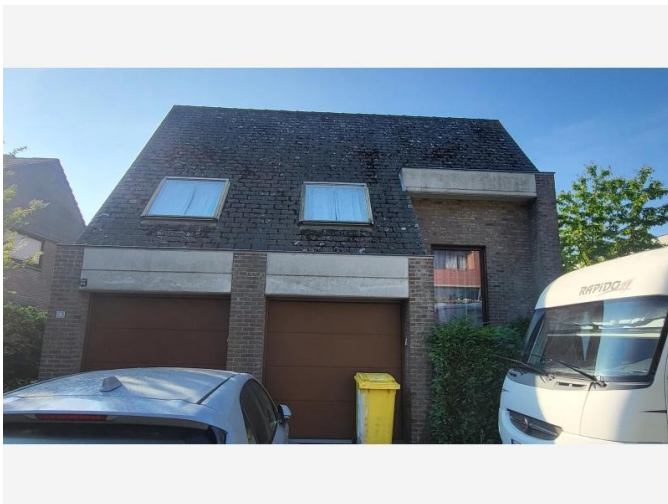
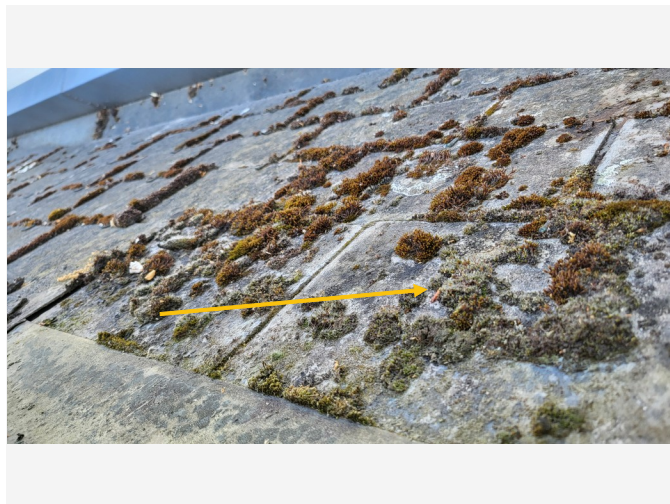
| Fiche 1: Mos op dak..... | 17 |

Dringend verwijderen

Best wordt dit samen met de asbestleien verwijderd.

| Beschrijving | Mos op dak |
| Type afvalstof | Betreft resten (contaminatie) van verwerking of beschadiging |
| Bron van de resten | Leien op dak |
| Gebondenheid resten | Niet hecht |
| Hoeveelheid (gewicht - aantal) | <ul style="list-style-type: none">• 20,00 kg - 1 stuk |

- Verwijder het asbestafval.
- Vermijd het bewerken of het intensief betreden (belopen, rijden, ...) van de verontreinigde zone. Is dit niet mogelijk vraag dan advies aan een erkend bodemsaneringsdeskundige voor verdere maatregelen.

- Eenvoudige handelingen: mag via doe-het-zelf of door werknemer(s) met opleidingsattest eenvoudige handelingen
Als dit materiaal verwijderd kan worden zonder het te breken, te beschadigen... , dan mag met dit met eenvoudige handelingen.
Vermijd stofvorming en stofverspreiding op elk moment van de werken. Bevochtig of fixeer het materiaal.
Het gebruik van sneldraaiende werktuigen (boormachine, slijpschijf, hogedrukreiniger...) is verboden.

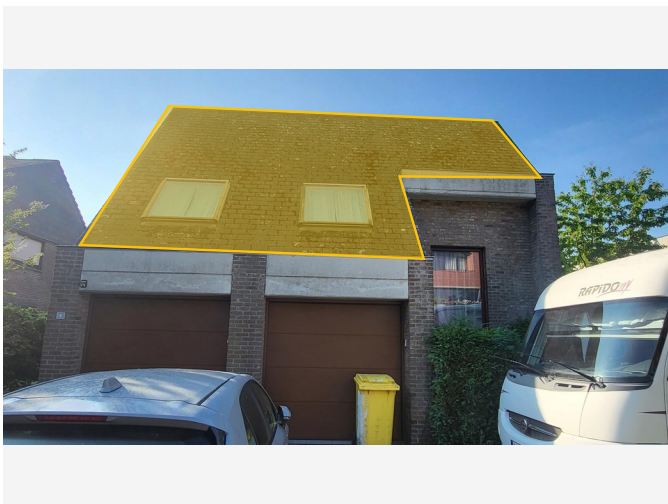
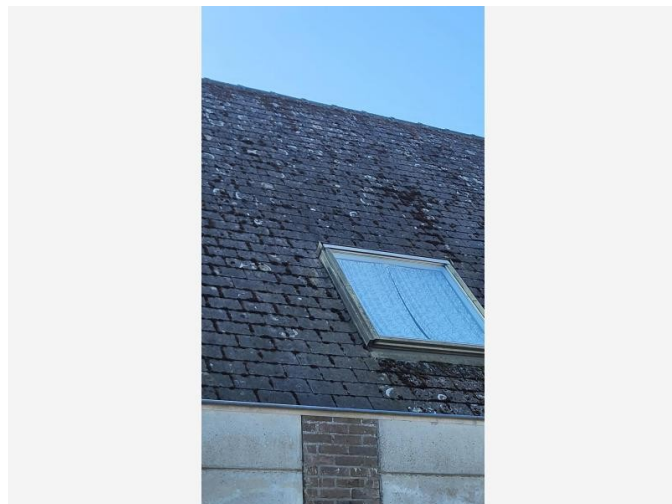
| Fiche 2: Dakbedekking woning..... | 20 |

Verwijderen

| Eindbeoordeling materiaalrisico | Verhoogd materiaalrisico en/of verhoogde kans op vezelvrijgave |

| Asbestsoort (vezeltype) | Crocidoliet aanwezig |
| Toestand van het materiaal | Matig beschadigd, matig verweerd |

| Beschrijving | Dakbedekking woning |
| Asbestmateriaal | Dak- en gevelbekleding - Lei, shingle |
| Hoeveelheid (oppervlakte - aantal) | <ul style="list-style-type: none">• 180,00 m² - 1 stuk |

- Zorg voor een veilig beheer. Vermijd het beschadigen van het asbestmateriaal. Controleer de toestand jaarlijks op wijzigingen.
- Hemelwater dat afspoelt van asbestcement daken of gevels kan asbestdeeltjes bevatten. Gebruik het enkel voor gesloten circuits (bv. spoelen toiletten). Reinig na het vervangen van het dak of de gevel de dakgoten en regenwaterput of -ton om asbesthoudend sediment of slib te verwijderen

- Eenvoudige handelingen: mag via doe-het-zelf of door werknemer(s) met opleidingsattest eenvoudige handelingen
Als dit materiaal verwijderd kan worden zonder het te breken, te beschadigen... , dan mag met dit met eenvoudige handelingen.
Vermijd stofvorming en stofverspreiding op elk moment van de werken. Bevochtig of fixeer het materiaal.

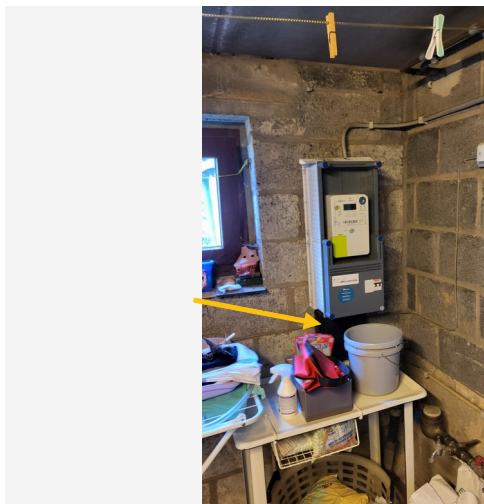
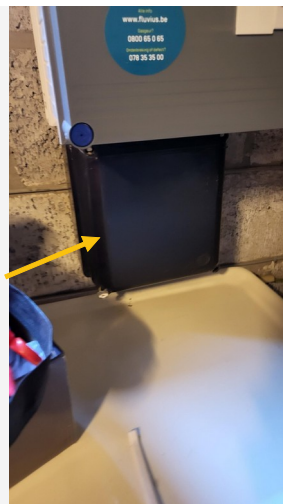
| Fiche 3: elektrische uitrusting bakeliet..... | 23 |

Zorgvuldig beheren

| Eindbeoordeling materiaalrisico | Laag materiaalrisico en/of verlaagde kans op vezelvrijgave |

| Asbestsoort (vezeltype) | Crocidoliet aanwezig |
| Toestand van het materiaal | Onbeschadigd, niet verweerd |

| Beschrijving | elektrische uitrusting bakeliet |
| Opmerking | Aftakdoos uit bakeliet in stookruimte. |

- Zorg voor een veilig beheer. Vermijd het beschadigen van het asbestmateriaal. Controleer de toestand jaarlijks op wijzigingen.

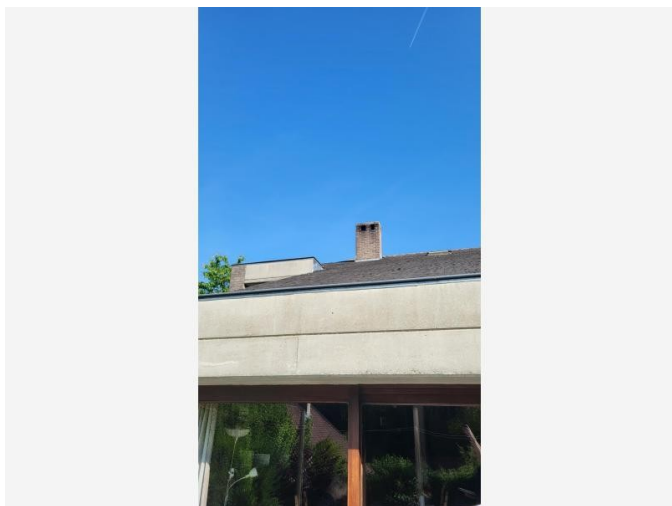
| Fiche 4: Schoorsteen..... | 27 |

Tijdelijke beperking

Reden: Het onderzoek kan niet uitgevoerd worden binnen de bepalingen van de Welzijnswet

Uitleg van de asbestdeskundige: Schoorsteenschacht niet toegankelijk.

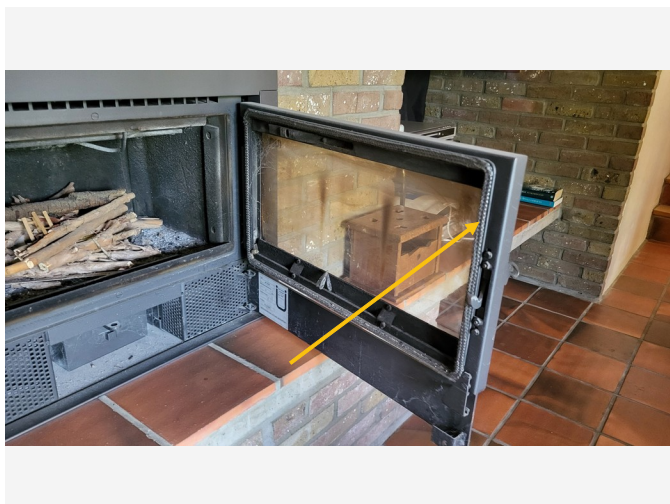
| Fiche 5: koord kachel..... | 29 |

Visueel vastgesteld als niet asbestverdacht.

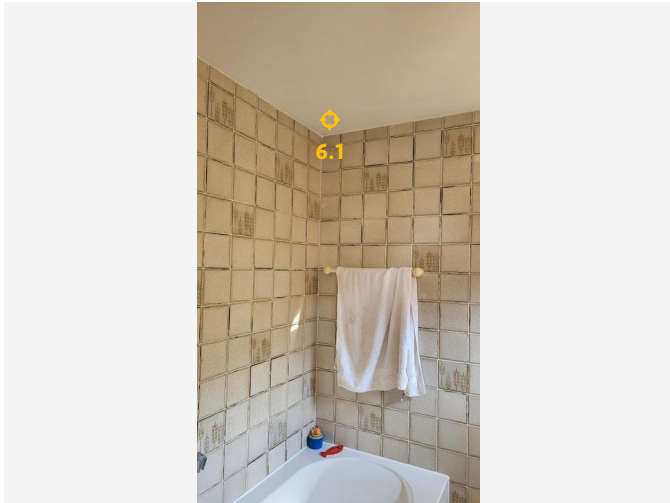
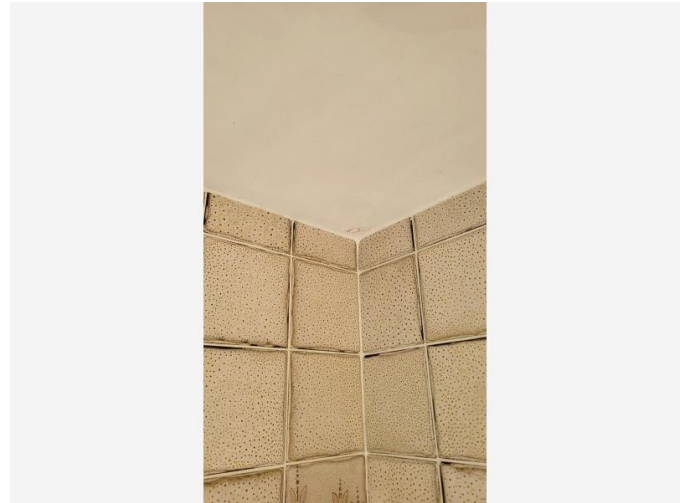
Fiche 6: pleister plafond

Geen asbest

| # | Type | Referentie | Resultaat |
|---|---|---|---|
| 6.1 | Mengmonster | SN1.2-250513 | Geen asbest |

| Opmerking | Geen pleisterwerk in stookruimte. |

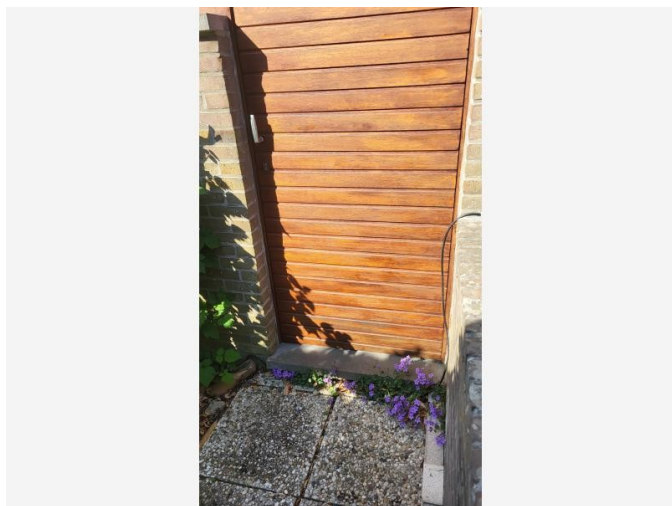
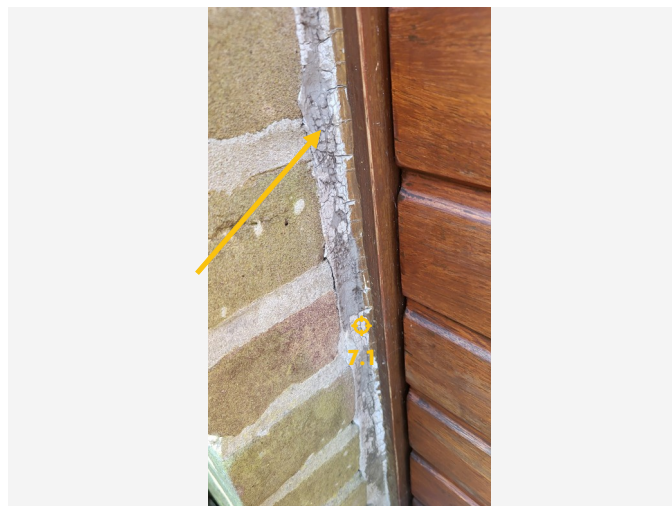
Fiche 7: Mastiek raam/gevel

Geen asbest

| # | Type | Referentie | Resultaat |
|---|---|---|---|
| 7.1 | Mengmonster | SN1.3-250513 | Geen asbest |

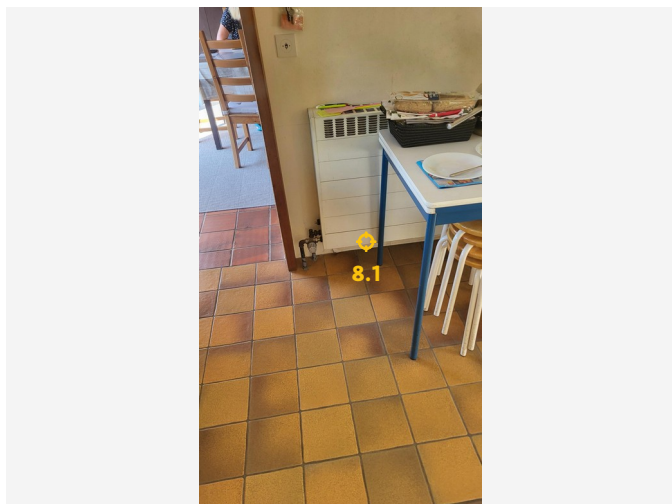
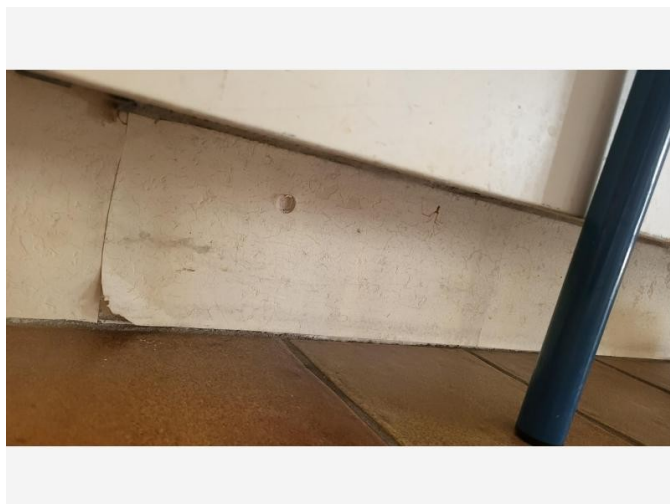
Fiche 8: Pleister wand

Geen asbest

| # | Type | Referentie | Resultaat |
|---|---|---|---|
| 8.1 | Mengmonster | SN1.1-250513 | Geen asbest |

| Opmerking | Geen pleisterwerk in stookruimte. |
