Asbestinventarisatetest

Kardinaal Mercierlaan 91, 3001 Leuven

Attestnummer : 20240422-000263.000

Zone 1: Hoofdgebouw

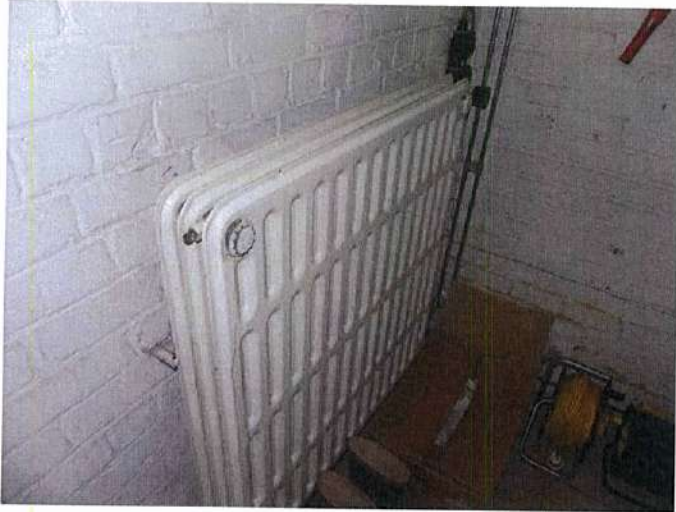
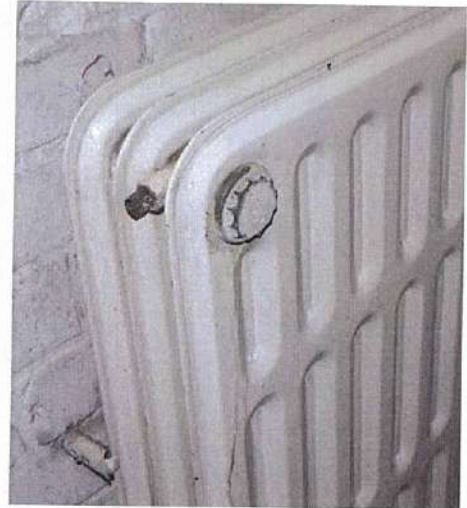
Fiche 1: Afdichtingen radiator

Eindbeoordeling materiaalrisico	Zeer laag materiaalrisico en/of zeer lage kans op vezelvrijgave
---------------------------------	---

Gebondenheid	Categorie 2: niet-hechtgebonden met matrix
Asbestsoort (vezeltype)	Alleen chrysotiel
Asbestconcentratie	Hoog ($\geq 50\%$)
Afschermingsgraad van het gehele materiaal	Enkel randen niet afgeschermd maar geen contact met binnenluchtstromen
Toestand van het materiaal	Onbeschadigd, niet verweerd

- Zorg voor een veilig beheer. Vermijd het beschadigen van het asbestmateriaal. Controleer de toestand jaarlijks op wijzigingen.

- Eenvoudige handelingen: mag via doe-het-zelf of door werknemer(s) met opleidingsattest eenvoudige handelingen
Pakkingen mogen doe het zelf verwijderd worden mits gebruik van de correct PBM's.

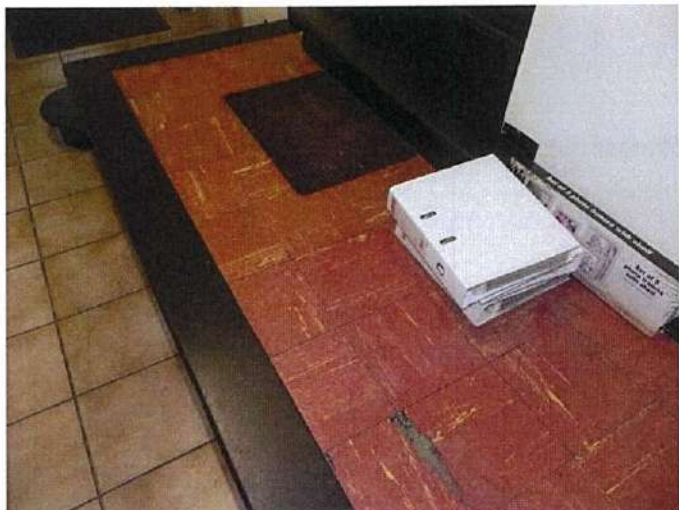
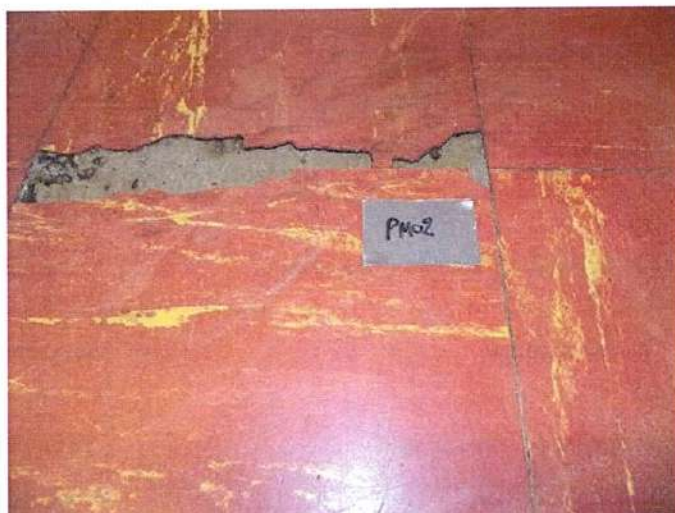
Fiche 2: vinyltegel

Eindbeoordeling materiaalrisico	Verhoogd materiaalrisico en/of verhoogde kans op vezelvrijgave
---------------------------------	--

Gebondenheid	Categorie 1: hechtgebonden in oorsprong
Asbestsoort (vezeltype)	Alleen chrysotiel
Asbestconcentratie	Laag (< 50%)
Afschermingsgraad van het gehele materiaal	Geheel of deels (ook) vrij aan de binnenlucht
Toestand van het materiaal	Matig beschadigd, matig verweerd

#	Type	Referentie	Resultaat
2.1	Puntmonster	PM02	Chrysotiel

- Verwijder dit asbestmateriaal zo snel mogelijk. Volg de toestand goed op.

- Hermetische zone (erkend asbestverwijderaar)
Vinylvloertegels mogen niet doe-het-zelf verwijderd worden. Deze zijn verlijmd aan de ondergrond en bij deze werken komen er steeds asbestvezels vrij in een binnenruimte.

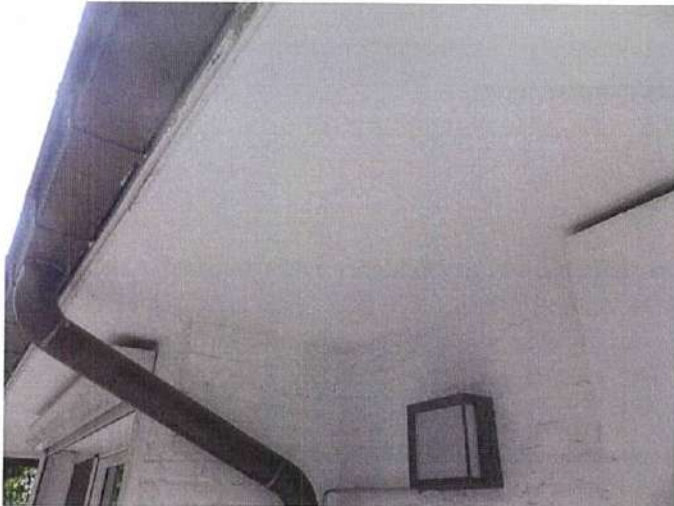
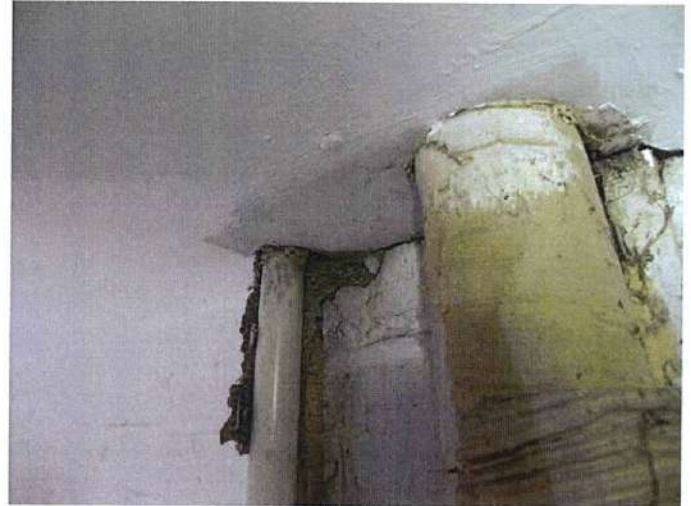
Fiche 3: Plafondafwerking terras en onderkant oversteek dak

Eindbeoordeling materiaalrisico	Laag materiaalrisico en/of verlaagde kans op vezelvrijgave
---------------------------------	--

Gebondenheid	Categorie 1: hechtgebonden in oorsprong
Asbestsoort (vezeltype)	Crocidoliet aanwezig
Asbestconcentratie	Laag (< 50%)
Afschermingsgraad van het gehele materiaal	Niet stootvaste afscherming
Toestand van het materiaal	Licht beschadigd, licht verweerd. Intact materiaal type Pical – asbestboard of categorie III 'gebondenheid'

- Zorg voor een veilig beheer. Vermijd het beschadigen van het asbestmateriaal. Controleer de toestand jaarlijks op wijzigingen.

- Eenvoudige handelingen: mag via doe-het-zelf of door werknemer(s) met opleidingsattest eenvoudige handelingen
Cementplaten zijn een hechtgebonden toepassing, deze dienen voorzichtig te worden verwijderd zonder te breken/slijpen om vezelvrijgave te vermijden.

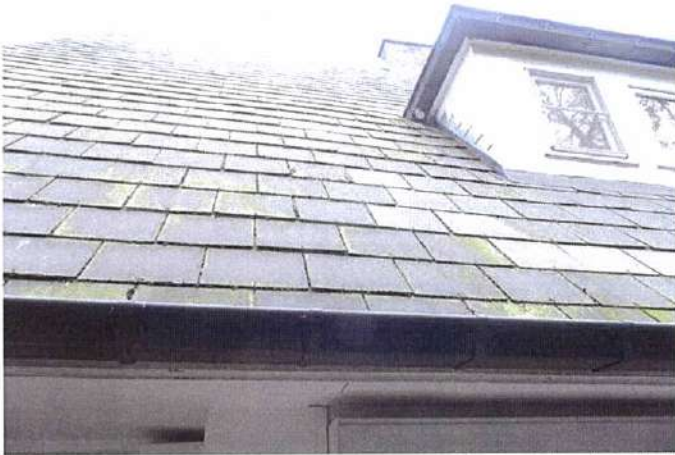
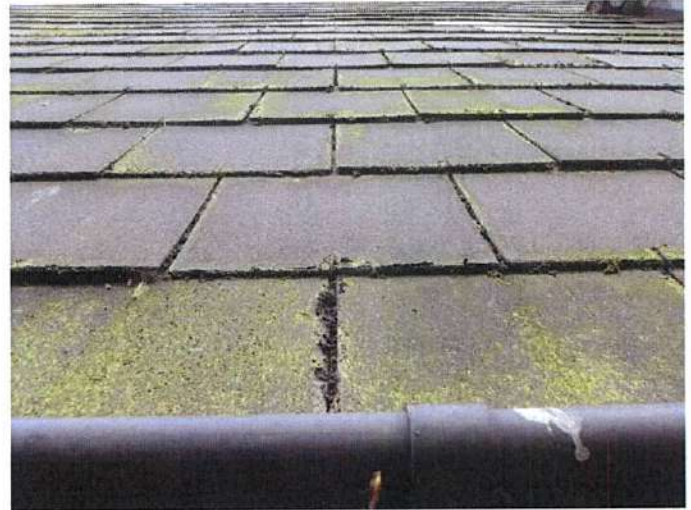
Eindbeoordeling materiaalrisico	Verhoogd materiaalrisico en/of verhoogde kans op vezelvrijgave
---------------------------------	--

Gebondenheid	Categorie 1: hechtgebonden in oorsprong
Asbestsoort (vezeltype)	Crocidoliet aanwezig
Asbestconcentratie	Laag (< 50%)
Afschermingsgraad van het gehele materiaal	Geheel of deels vrij aan de buitenlucht
Toestand van het materiaal	Matig beschadigd, matig verweerd

Beschrijving	Leien op dak
Omgeving	Binnen
Primaire drager	Schuin dak
Asbestmateriaal	Dak- en gevelbekleding - Lei, shingle
Bindmiddel van asbestmateriaal	Cement
Gebondenheid op basis van bindmiddel	Hecht
Hoeveelheid (oppervlakte - aantal)	• 250,00 m ² - 1 stuk
Totale oppervlakte	250,00 m ²
Eenvoudig bereikbaar	Ja

- Verwijder dit asbestmateriaal zo snel mogelijk. Volg de toestand goed op.
- Hemelwater dat afspoelt van asbestcement daken of gevels kan asbestdeeltjes bevatten. Gebruik het enkel voor gesloten circuits (bv. spoelen toiletten). Reinig na het vervangen van het dak of de gevel de dakgoten en regenwaterput of -ton om asbesthoudend sediment of slib te verwijderen

- Eenvoudige handelingen: mag via doe-het-zelf of door werknemer(s) met opleidingsattest eenvoudige handelingen
Asbestleien zijn een hechtgebonden toepassing, deze dienen voorzichtig te worden verwijderd zonder te breken/slijpen om vezelvrijgave te vermijden. De ruimte of het materiaal die zich onder de leien bevindt kan mogelijk gecontamineerd zijn door vezelvrijgave van deze toepassing.

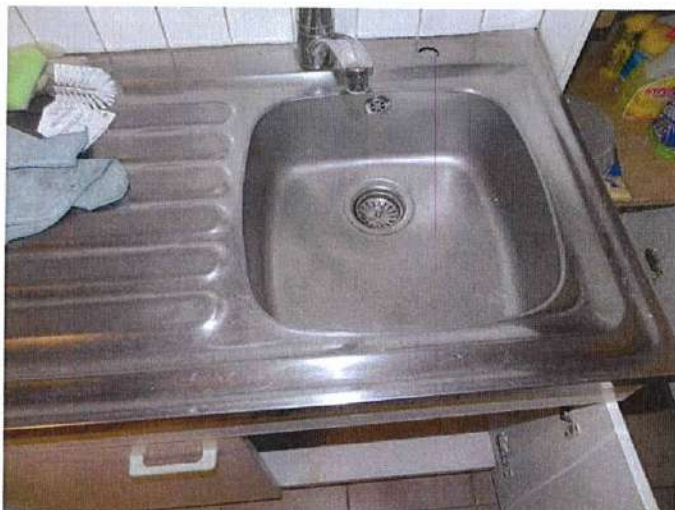
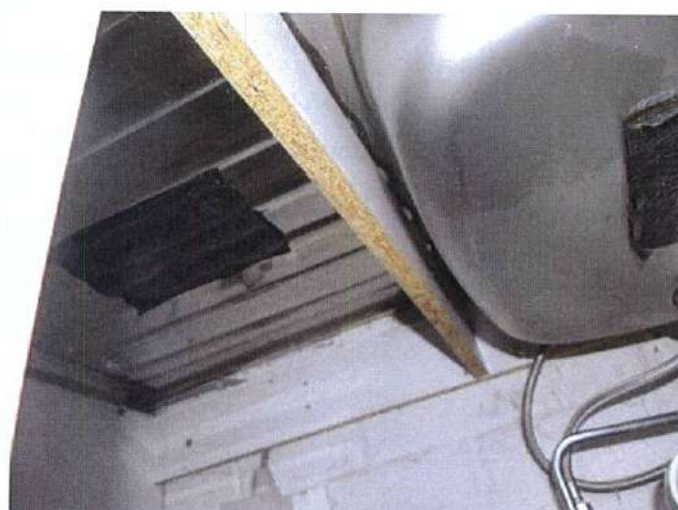
Eindbeoordeling materiaalrisico	Verhoogd materiaalrisico en/of verhoogde kans op vezelvrijgave
---------------------------------	--

Gebondenheid	Categorie 1: hechtgebonden in oorsprong
Asbestsoort (vezeltype)	Crocidoliet aanwezig
Asbestconcentratie	Laag (< 50%)
Afschermingsgraad van het gehele materiaal	Geheel of deels (ook) vrij aan de binnenlucht
Toestand van het materiaal	Licht beschadigd, licht verweerd. Intact materiaal type Pical – asbestboard of categorie III 'gebondenheid'

Verplichte verwijdering of inkapseling (KB van 9 maart 2003, 2005).

Beschrijving	Bitumen geluidslap onder spoeltafel
Omgeving	Binnen
Primaire drager	Inrichting (meubilair, ...)
Asbestmateriaal	bitumen lab
Bindmiddel van asbestmateriaal	Bitumen (roofing, teer, asfalt)
Gebondenheid op basis van bindmiddel	Hecht
Hoeveelheid (gewicht - aantal)	• 0,10 kg - 2 stuks
Totaal gewicht	0,20 kg

- Zorg voor een veilig beheer. Vermijd het beschadigen van het asbestmateriaal. Controleer de toestand jaarlijks op wijzigingen.

- Eenvoudige handelingen: mag via doe-het-zelf of door werknemer(s) met opleidingsattest eenvoudige handelingen
Verwijder deze toepassing samen met de spoeltafel. Indien dit afzonderlijk verwijderd wordt is dit door een erkende asbestverwijderaar te verwijderen.

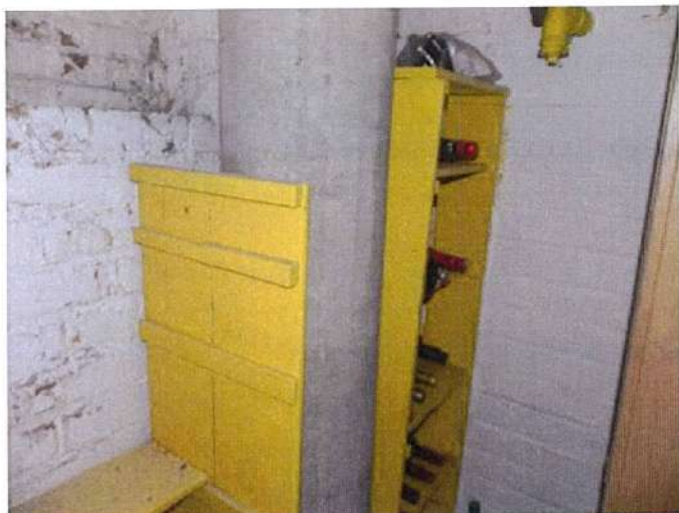
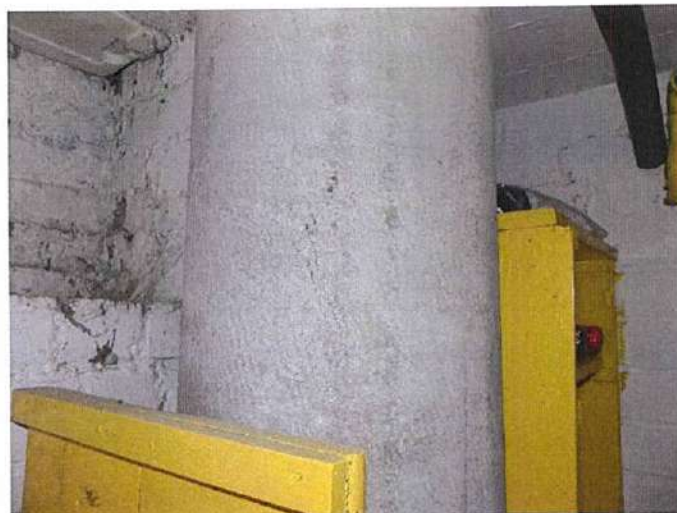
Fiche 6: Steunpilaar binnen

Eindbeoordeling materiaalrisico	Verhoogd materiaalrisico en/of verhoogde kans op vezelvrijgave
---------------------------------	--

Gebondenheid	Categorie 1: hechtgebonden in oorsprong
Asbestsoort (vezeltype)	Crocidoliet aanwezig
Asbestconcentratie	Laag (< 50%)
Afschermingsgraad van het gehele materiaal	Geheel of deels (ook) vrij aan de binnenlucht
Toestand van het materiaal	Licht beschadigd, licht verweerd. Intact materiaal type Pical – asbestboard of categorie III 'gebondenheid'

Beschrijving	Steunpilaar binnen
Omgeving	Binnen
Primaire drager	Fundering-draagstructuur (horizontaal, verticaal)
Asbestmateriaal	Verloren bekisting - Buis, koker
Bindmiddel van asbestmateriaal	Cement
Gebondenheid op basis van bindmiddel	Hecht
Hoeveelheid (lengte - omtrek - dikte - aantal)	• 1,20 m - 90,00 cm - 1,00 cm - 1 stuk
Totaal volume	0,011 m ³
Eenvoudig bereikbaar	Nee • Verwijdering tast de bouwkundige integriteit aan.

- Zorg voor een veilig beheer en verwijder dit asbestmateriaal wanneer het bij werken eenvoudig bereikbaar wordt. Controleer de toestand jaarlijks op wijzigingen.

- Eenvoudige handelingen: enkel door erkend asbestverwijderaar
De asbestcementen buis is een hechtgebonden toepassing. Deze dient voorzichtig te worden verwijderd, zonder de buis te breken of er in te slijpen.

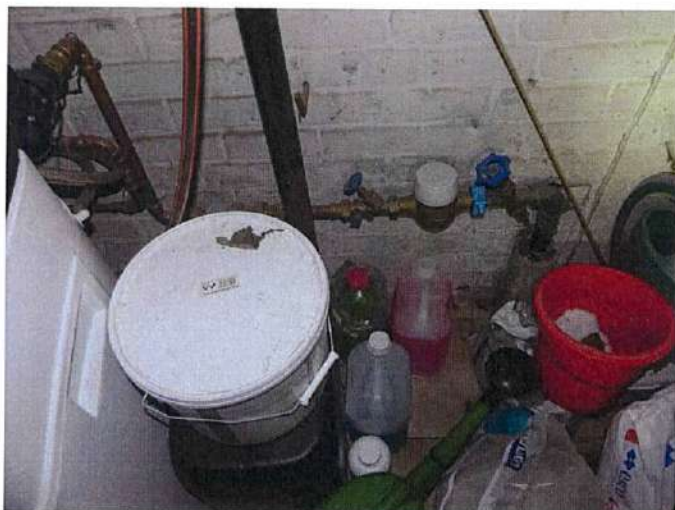
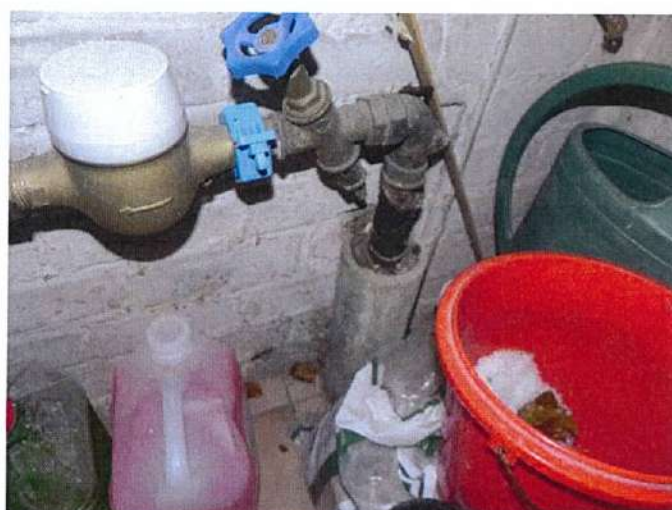
Eindbeoordeling materiaalrisico	Verhoogd materiaalrisico en/of verhoogde kans op vezelvrijgave
---------------------------------	--

Gebondenheid	Categorie 1: hechtgebonden in oorsprong
Asbestsoort (vezeltype)	Crocidoliet aanwezig
Asbestconcentratie	Laag (< 50%)
Afschermingsgraad van het gehele materiaal	Geheel of deels (ook) vrij aan de binnenlucht
Toestand van het materiaal	Licht beschadigd, licht verweerd. Intact materiaal type Pical – asbestboard of categorie III 'gebondenheid'

Beschrijving	Doorvoerbuizen voor technische leidingen
Omgeving	Binnen
Primaire drager	Binnenwand
Asbestmateriaal	Buis, koker, leiding, pijp, doorvoer
Bindmiddel van asbestmateriaal	Cement
Gebondenheid op basis van bindmiddel	Hecht
Hoeveelheid (lengte – omtrek – dikte – aantal)	<ul style="list-style-type: none">• 0,40 m - 20,00 cm - 1,00 cm - 1 stuk
Totaal volume	< 0,001 m ³
Eenvoudig bereikbaar	Nee <ul style="list-style-type: none">• De verwijdering is niet mogelijk binnen normale beheers-, onderhoudscycli of binnen vergelijkbare stilstand.

- Zorg voor een veilig beheer en verwijder dit asbestmateriaal wanneer het bij werken eenvoudig bereikbaar wordt. Controleer de toestand jaarlijks op wijzigingen.

- Eenvoudige handelingen: mag via doe-het-zelf of door werknemer(s) met opleidingsattest eenvoudige handelingen
De asbestcementen buis is een hechtgebonden toepassing. Deze dient voorzichtig te worden verwijderd, zonder de buis te breken of er in te slijpen.

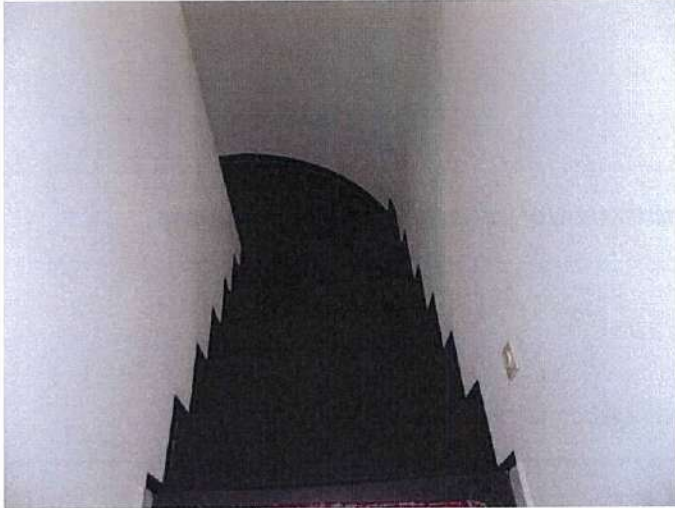
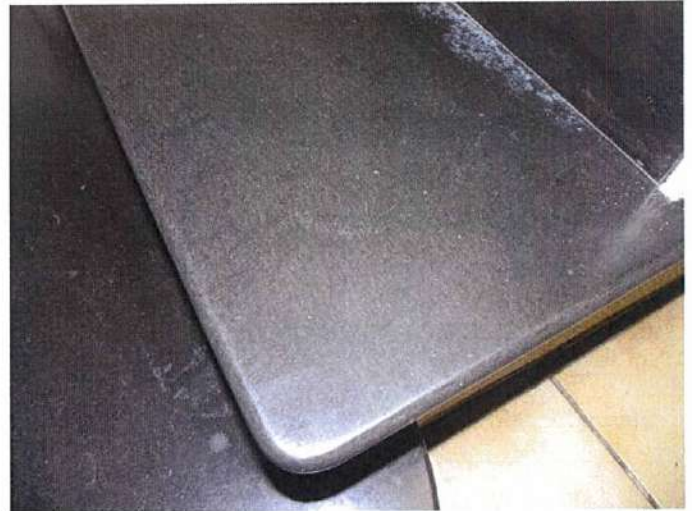
Fiche 8: Trap en deurdeurpel

Eindbeoordeling materiaalrisico	Laag materiaalrisico en/of verlaagde kans op vezelvrijgave
---------------------------------	--

- Zorg voor een veilig beheer. Vermijd het beschadigen van het asbestmateriaal. Controleer de toestand jaarlijks op wijzigingen.

- Eenvoudige handelingen: mag via doe-het-zelf of door werknemer(s) met opleidingsattest eenvoudige handelingen
Imitatie natuurstenen vensterbanken/dorpels type massal zijn een hechtgebonden toepassing, deze dienen voorzichtig te worden verwijderd zonder te breken/slijpen om vezelvrijgave te vermijden.

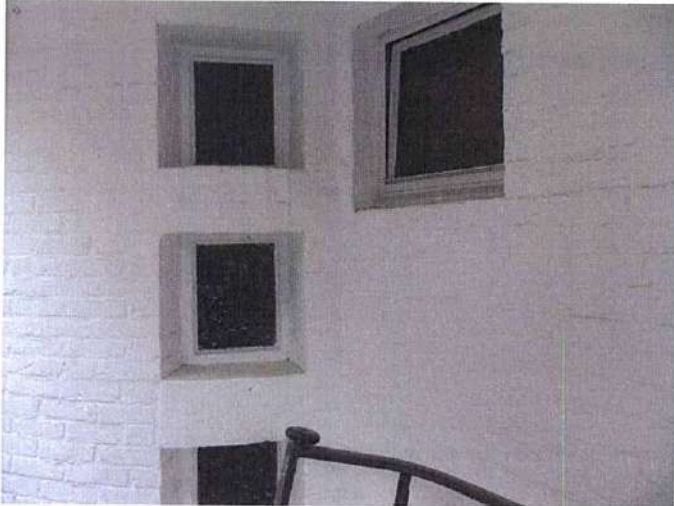
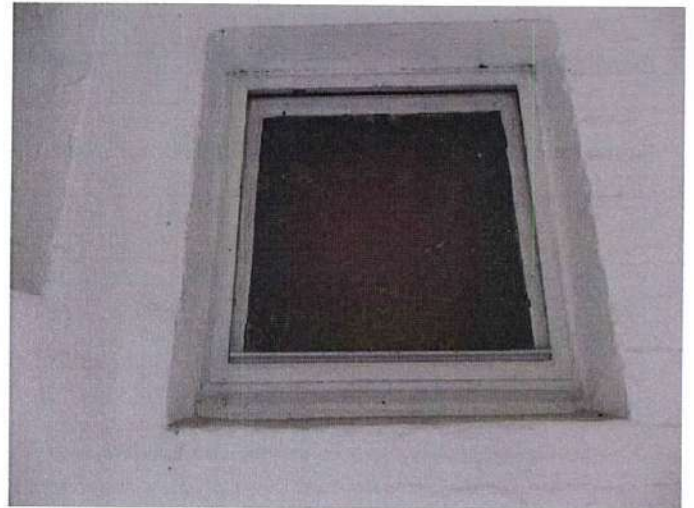
Fiche 9: Mastiek ramen en deuren tussen glas en schrijnwerk)

Beschrijving	Mastiek ramen en deuren tussen glas en schrijnwerk)
Omgeving	Buiten
Primaire drager	Wandopening verticaal (raam, deur, ...)
Asbestmateriaal	In-situ afwerkingslagen - Pasta, stopverf, voegsel, stopsel, vulsel, mastiek, kitten, ...
Bindmiddel van asbestmateriaal	Kitten, mastiek, pasta
Gebondenheid op basis van bindmiddel	Hecht
Hoeveelheid (gewicht - aantal)	• 2,00 kg - 1 stuk
Totaal gewicht	2,00 kg
Eenvoudig bereikbaar	Ja
Bevestigingswijze	• Verlijmd, ingegoten, versmeerd

Identificatiemethode	Vaststelling zonder monstername
Destructieve handeling voor identificatie	Nee
Opmerking	Al het oude schrijnwerk dat mastiek bevat die (half)hard is geworden is verdacht. Het betreft een ruwe schatting van de hoeveelheid.

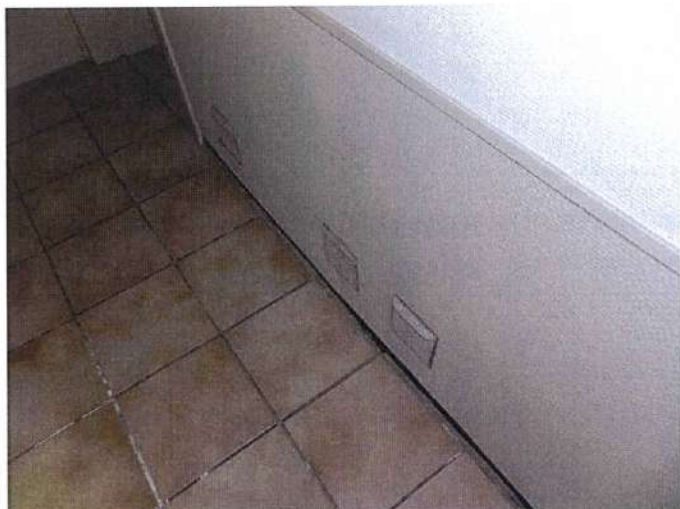
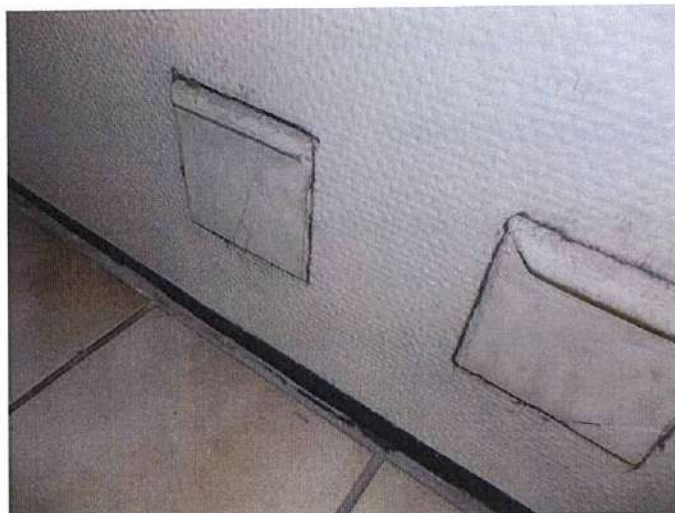
Beschrijving	Inspectieluik/ roetluik
Omgeving	Binnen
Primaire drager	Ruimteverwarming
Asbestmateriaal	Brandwerende afsluiting (prefab geheel) - Luik
Bindmiddel van asbestmateriaal	Cement
Gebondenheid op basis van bindmiddel	Hecht
Hoeveelheid (gewicht - aantal)	• 1,00 kg - 7 stuks
Totaal gewicht	7,00 kg
Eenvoudig bereikbaar	Ja
Bevestigingswijze	<ul style="list-style-type: none"> • Geklemd • Verlijmd, ingegoten, versmeerd

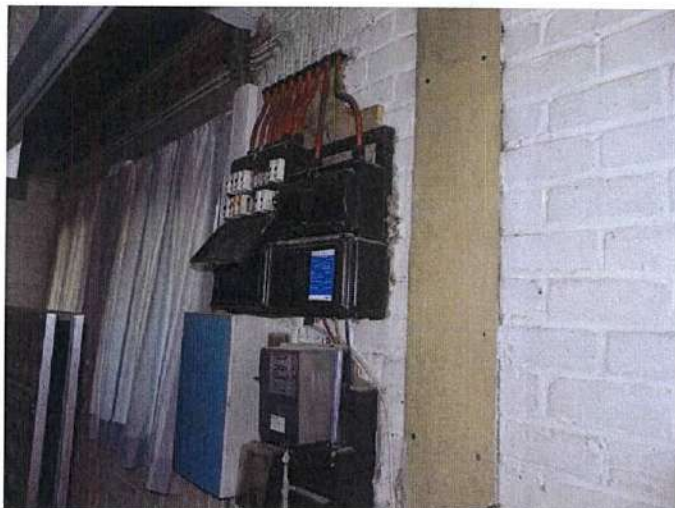
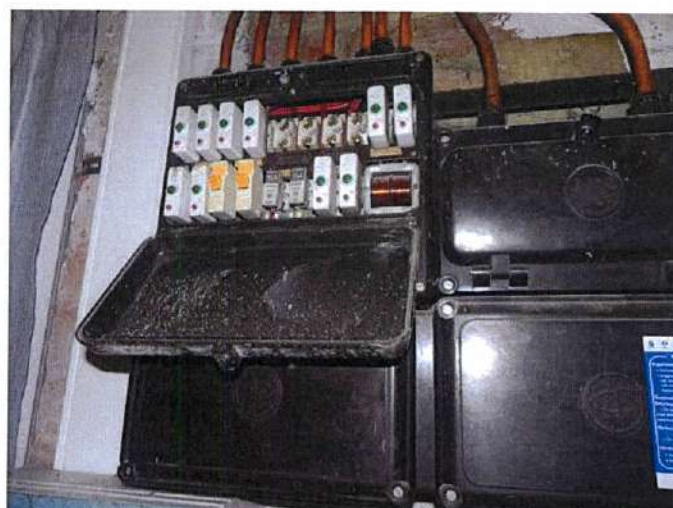
Beschrijving	Bakeliet (aftakdozen, schakelaars,...)
Omgeving	Binnen
Primaire drager	Communicatie en elektrische infrastructuur en uitrusting
Asbestmateriaal	bakeliet schakelmaterieel
Bindmiddel van asbestmateriaal	Kunststof of -hars
Gebondenheid op basis van bindmiddel	Hecht
Hoeveelheid (gewicht - aantal)	• 5,00 kg - 1 stuk
Totaal gewicht	5,00 kg
Eenvoudig bereikbaar	Ja
Bevestigingswijze	• Geschroefd

Identificatiemethode	Vaststelling zonder monstername
Destructieve handeling voor identificatie	Nee
Opmerking	Het betreft al het oud elektrisch (schakel)materieel van bakeliet (bvb; schakelaars/klemmendozen/stopcontacten/lamphouders...) Het betreft een ruwe schatting van de hoeveelheid.

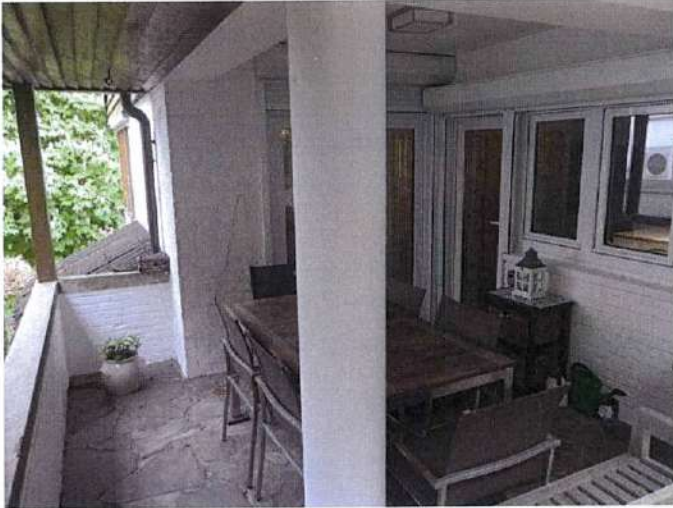
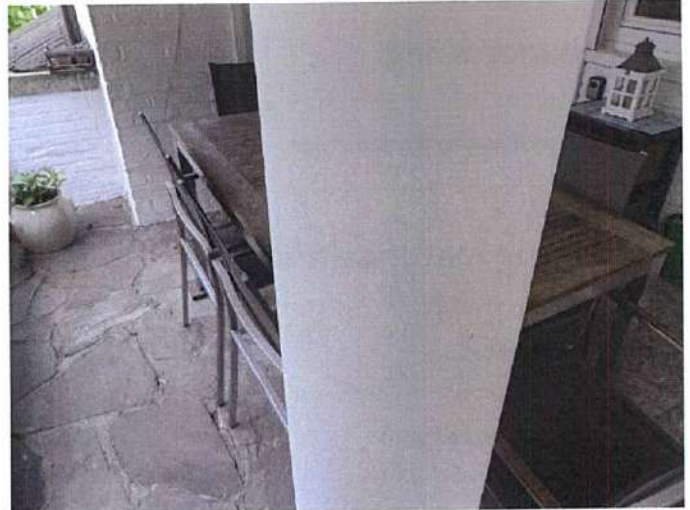
Beschrijving	Steunpilaar buiten
Omgeving	Buiten
Primaire drager	Fundering-draagstructuur (horizontaal, verticaal)
Asbestmateriaal	Verloren bekisting - Buis, koker
Bindmiddel van asbestmateriaal	Cement
Gebondenheid op basis van bindmiddel	Hecht
Hoeveelheid (lengte - omtrek - dikte - aantal)	<ul style="list-style-type: none">• 2,20 m - 90,00 cm - 1,00 cm - 2 stuks
Totaal volume	0,04 m ³
Eenvoudig bereikbaar	Nee <ul style="list-style-type: none">• Verwijdering tast de bouwkundige integriteit aan.

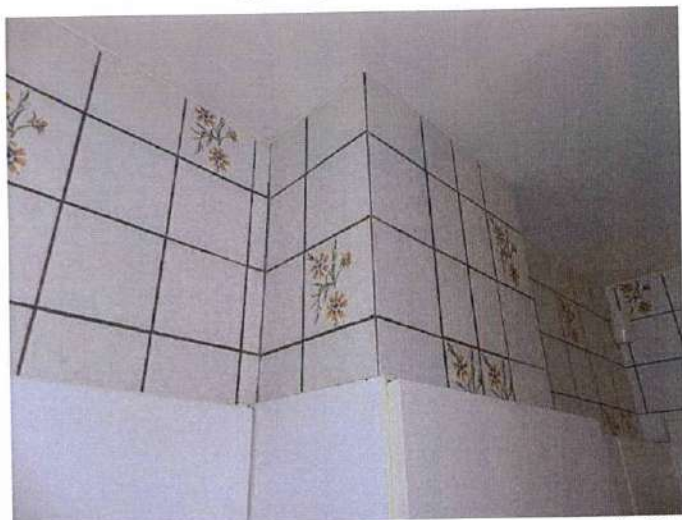
Fiche 15: Tegellijm

Identificatiemethode	Redelijk vermoeden
Primaire drager	Binnenwand
(Asbest)materiaal	In-situ afwerkingslagen - Lijmlaag
