# Asbestinventarisatetest

Boutersemstraat 3, 3211 Lubbeek

Attestnummer : 20250218-000333.000

**Niet-asbestveilig**

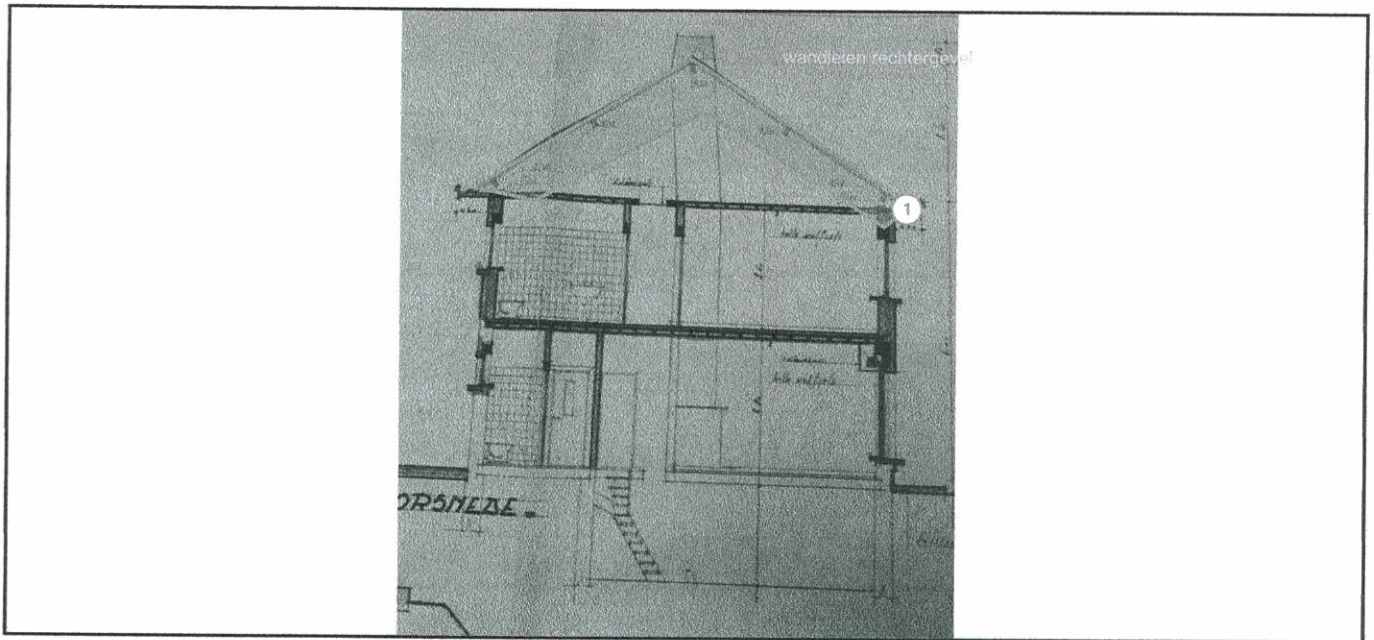
## Plan 1.5: plan doorsnede

Beschrijving	Type	Actie
1. wandleien rechtergevel	Asbestmateriaal	<a href="#">Verwijderen</a>

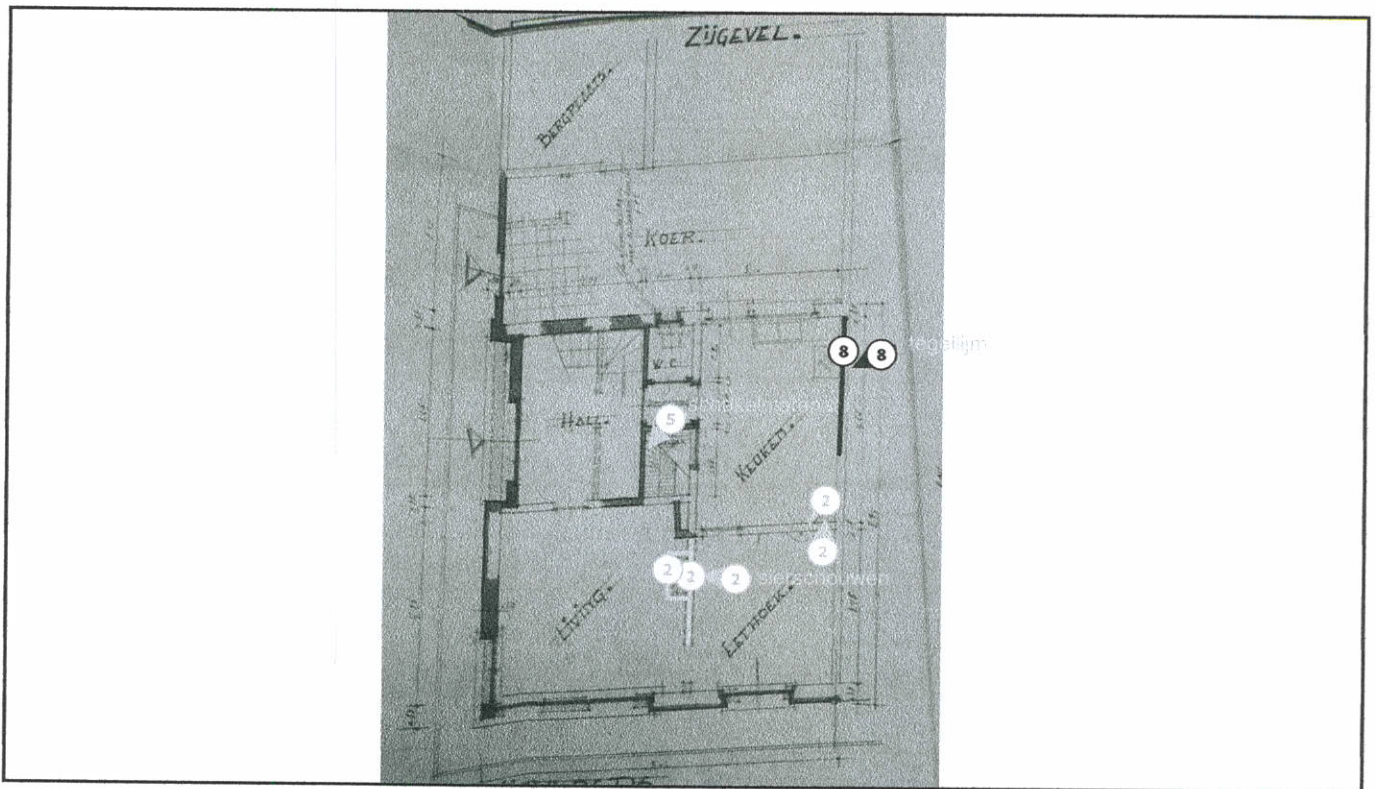
## Plan 1.6: niv0

Beschrijving	Type	Actie
2. sierplaten schouwen	Asbestmateriaal	Zorgvuldig beheren
5. elektrische installatie (schakelmateriaal)	Asbestmateriaal	Zorgvuldig beheren
8. tegellijm wandtegels keuken	Advies	-

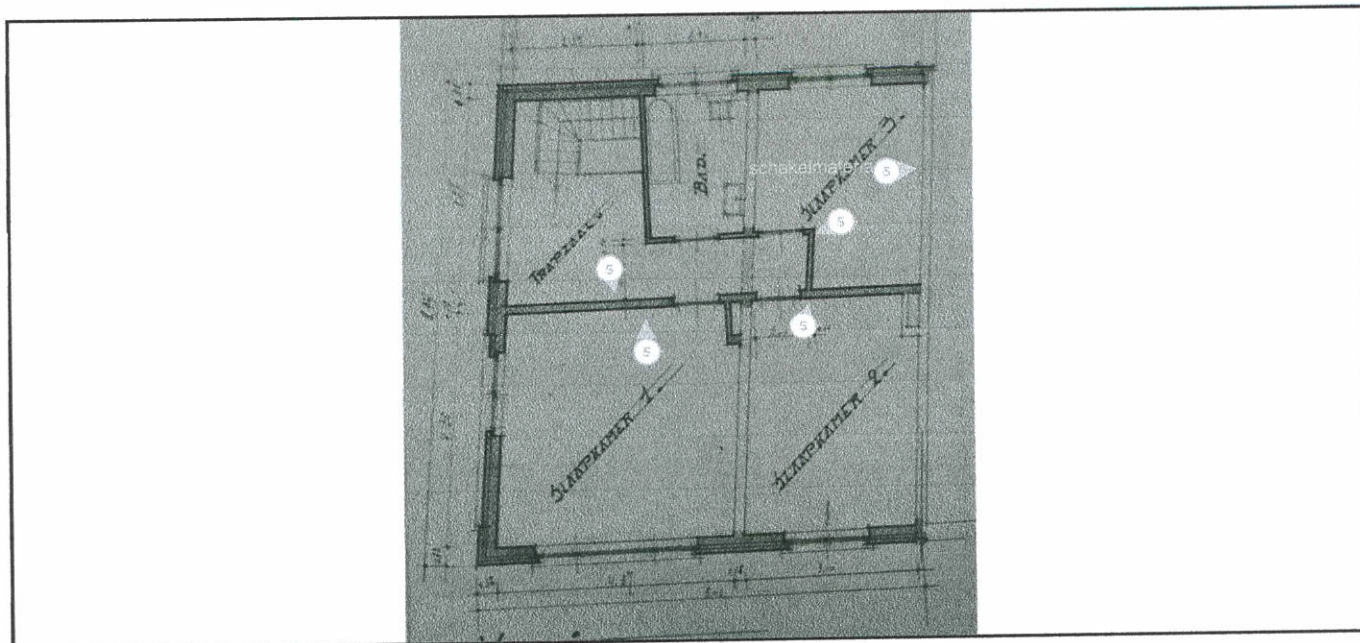
## Plan 1.7: niv+1

Beschrijving	Type	Actie
5. elektrische installatie (schakelmateriaal)	Asbestmateriaal	Zorgvuldig beheren

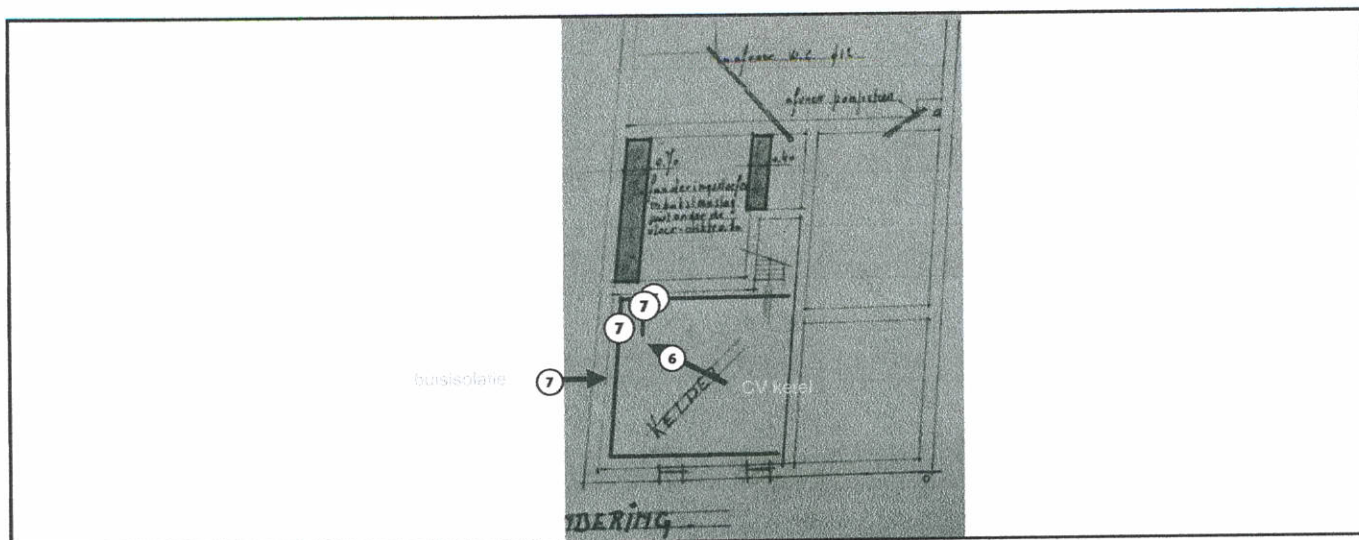
## Plan 1.8: niv-1

Beschrijving	Type	Actie
6. CV ketel	Advies	-
7. hydraulisch systeem CV	Advies	-

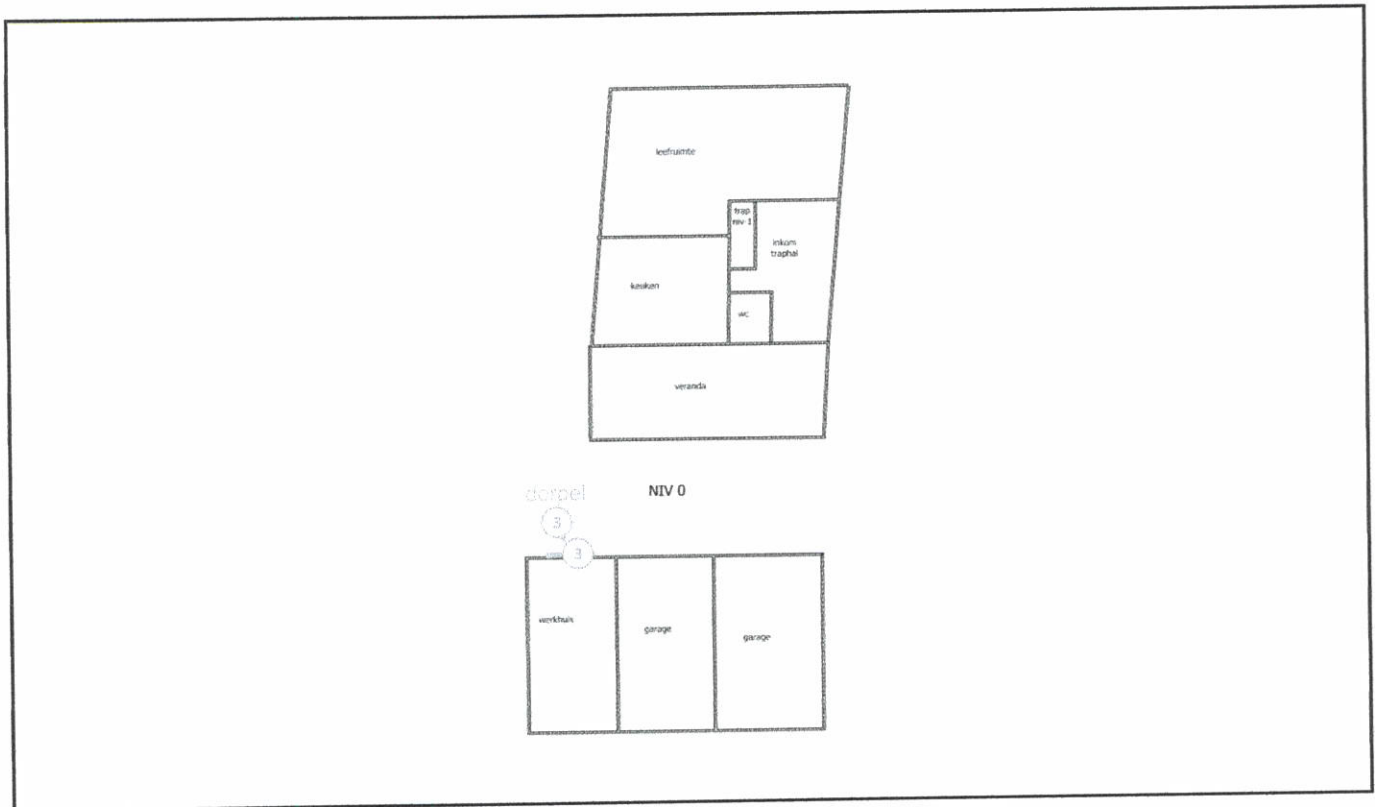
## Plan 2.1: niv 0

Beschrijving	Type	Actie
3. vensterdorpel garage	Asbestmateriaal	Zorgvuldig beheren

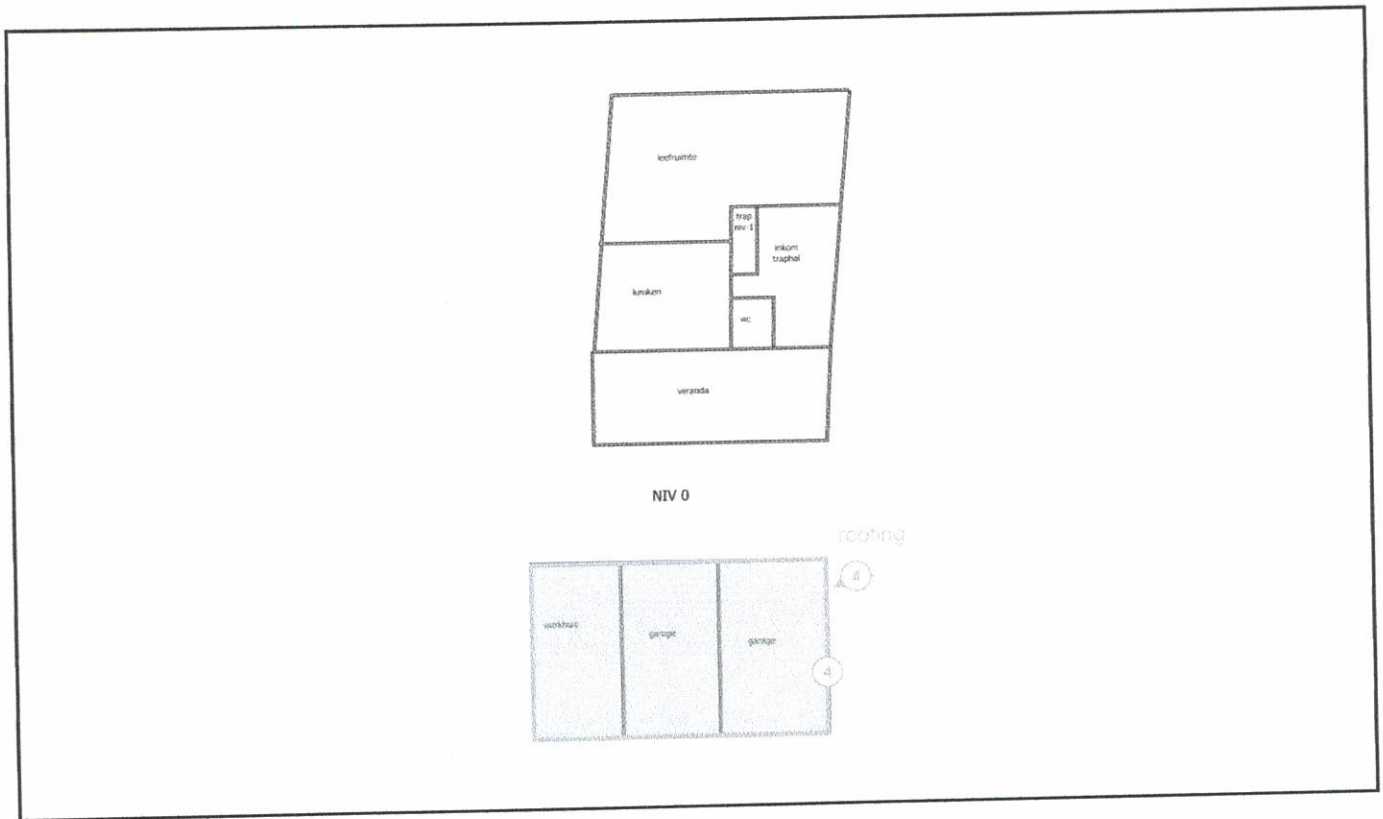
## Plan 2.2: niv 0

Beschrijving	Type	Actie
4. roofing dak garages	Asbestmateriaal	Zorgvuldig beheren

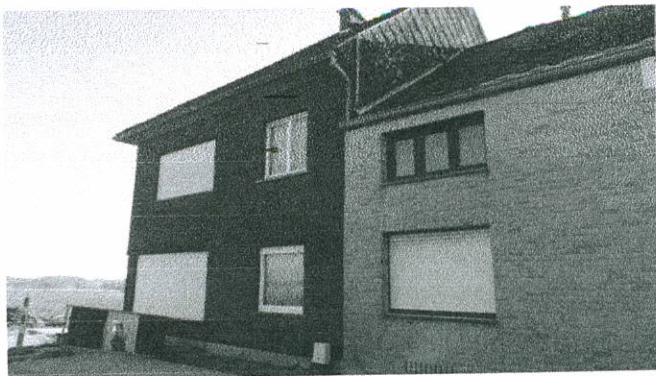
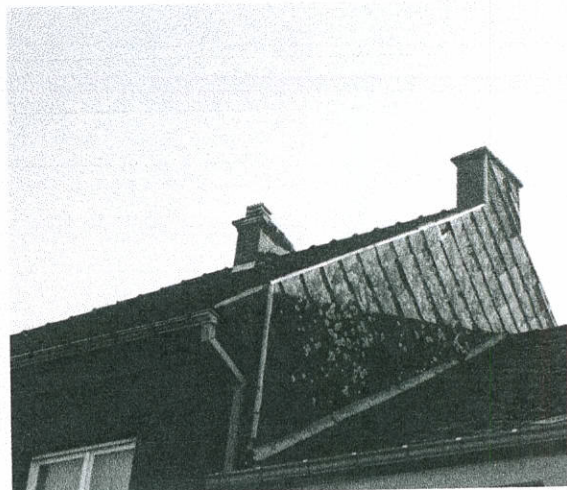
# Fiche 1: wandleien rechtergevel

Het asbestmateriaal valt onder de mijlpaal van 2034.

Eindbeoordeling materiaalrisico	Verhoogd materiaalrisico en/of verhoogde kans op vezelvrijgave
---------------------------------	--

Gebondenheid	Categorie 1: hechtgebonden in oorsprong
Asbestsoort (vezeltype)	Crocidoliet aanwezig
Asbestconcentratie	Laag (< 50%)
Afschermingsgraad van het gehele materiaal	Geheel of deels vrij aan de buitenlucht
Toestand van het materiaal	Matig beschadigd, matig verweerd

Beschrijving	wandleien rechtergevel
Omgeving	Buiten
Primaire drager	Wand buitenschil
Asbestmateriaal	Dak- en gevelbekleding - Lei, shingle
Bindmiddel van asbestmateriaal	Cement
Gebondenheid op basis van bindmiddel	Hecht
Hoeveelheid (oppervlakte - aantal)	• 40,00 m <sup>2</sup> - 1 stuk
Totale oppervlakte	40,00 m <sup>2</sup>
Eenvoudig bereikbaar	Ja
Bevestigingswijze	• Genageld, geniet
Identificatiemethode	Vaststelling zonder monstername
Destructieve handeling voor identificatie	Nee

- Verwijder dit asbestmateriaal zo snel mogelijk. Volg de toestand goed op.

- Eenvoudige handelingen: mag via doe-het-zelf of door werknemer(s) met opleidingsattest eenvoudige handelingen  
Erkend aannemer met attest eenvoudige handelingen voor een correcte afhandeling.

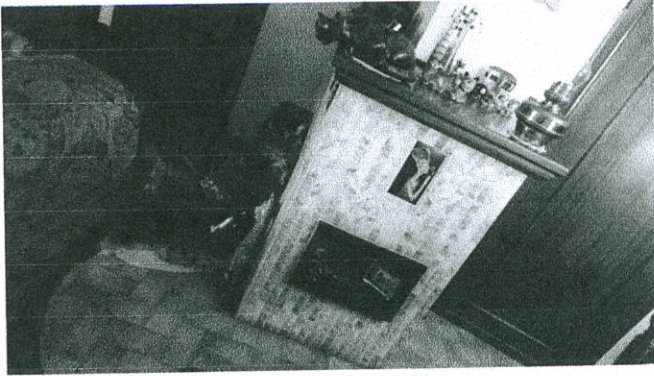
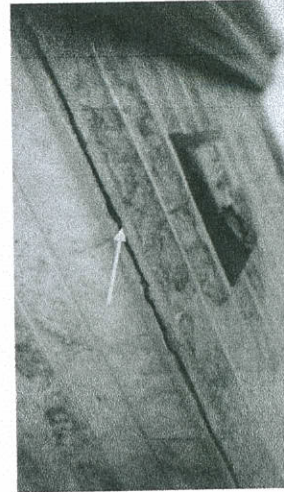
## Fiche 2: sierplaten schouwen

Het asbestmateriaal valt onder de mijlpaal van 2040.

Eindbeoordeling materiaalisico	Zeer laag materiaalisico en/of zeer lage kans op vezelvrijgave
--------------------------------	--

Beschrijving	sierplaten schouwen
Omgeving	Binnen
Primaire drager	Binnenwand
Asbestmateriaal	Dak- en gevelbekleding - Plaat
Bindmiddel van asbestmateriaal	Cement
Gebondenheid op basis van bindmiddel	Hecht
Hoeveelheid (oppervlakte - dikte - aantal)	• 5,50 m <sup>2</sup> - 0,30 cm - 1 stuk
Totaal volume	0,017 m <sup>3</sup>
Eenvoudig bereikbaar	Nee <ul style="list-style-type: none"><li>• Het asbestmateriaal is bedekt (uitgezonderd laag verf, coating, behang, kunststof, textiel) en het wegnemen van het bedekkende materiaal kan niet zonder het bedekkende materiaal te beschadigen.</li></ul>
Bevestigingswijze	• Verlijmd, ingegoten, versmeerd
Identificatiemethode	Vaststelling zonder monstername
Destructieve handeling voor identificatie	Nee
Opmerking	de sierstenen zijn aangebracht op een asbestcementplaat

- Zorg voor een veilig beheer en verwijder dit asbestmateriaal wanneer het bij werken eenvoudig bereikbaar wordt. Controleer de toestand jaarlijks op wijzigingen.

- Eenvoudige handelingen: mag via doe-het-zelf of door werknemer(s) met opleidingsattest eenvoudige handelingen  
Erkend aannemer met attest eenvoudige handelingen voor een correcte afhandeling.

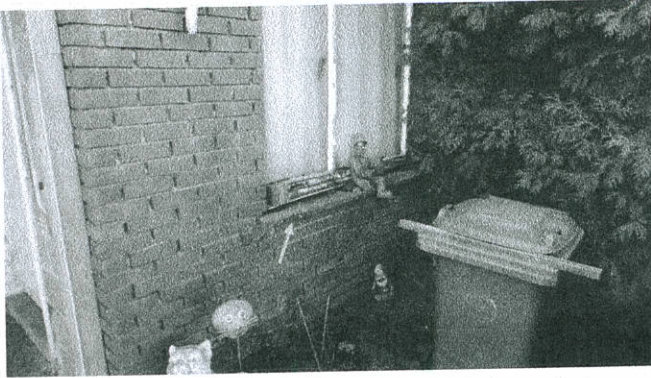
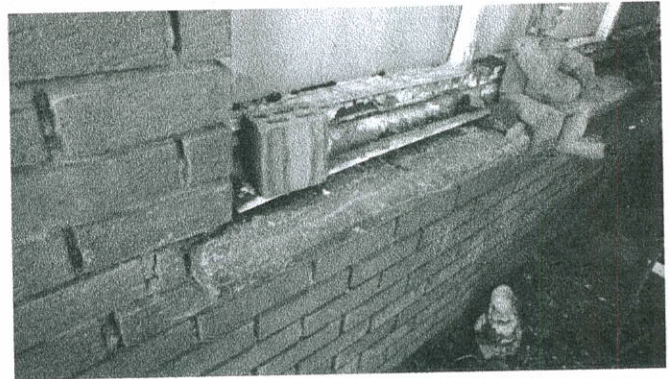
Het asbestmateriaal valt onder de mijlpaal van 2040.

Eindbeoordeling materiaalisico	Laag materiaalisico en/of verlaagde kans op vezelvrijgave
--------------------------------	---

Gebondenheid	Categorie 1: hechtgebonden in oorsprong
Asbestsoort (vezeltype)	Crocidoliet aanwezig
Asbestconcentratie	Laag (< 50%)
Afschermingsgraad van het gehele materiaal	Geheel of deels vrij aan de buitenlucht
Toestand van het materiaal	Licht beschadigd, licht verweerd. Intact calciumsilicaatmateriaal of categorie III 'gebondenheid'

Beschrijving	vensterdorpel garage
Omgeving	Buiten
Primaire drager	Wand buitenschil
Asbestmateriaal	Deksteen, muurkap - Vol
Bindmiddel van asbestmateriaal	Cement
Gebondenheid op basis van bindmiddel	Hecht
Hoeveelheid (oppervlakte - dikte - aantal)	• 0,40 m <sup>2</sup> - 4,00 cm - 1 stuk
Totaal volume	0,016 m <sup>3</sup>
Eenvoudig bereikbaar	Ja
Bevestigingswijze	• Verlijmd, ingegoten, versmeerd
Identificatiemethode	Vaststelling zonder monstername
Destructieve handeling voor identificatie	Nee

- Zorg voor een veilig beheer. Vermijd het beschadigen van het asbestmateriaal. Controleer de toestand jaarlijks op wijzigingen.

- Eenvoudige handelingen: mag via doe-het-zelf of door werknemer(s) met opleidingsattest eenvoudige handelingen  
Mag in eigen beheer afgevoerd naar het containerpark volgens de instructies van de intercommunale, verpak alles dubbel in plasticfolie, verwijder de toepassing in zijn geheel zonder beschadigingen en bescherm u afdoende tijdens het verwijderen. (FP 3 mondmasker, stevige wegwerp handschoenen en stevige wegwerp overall)

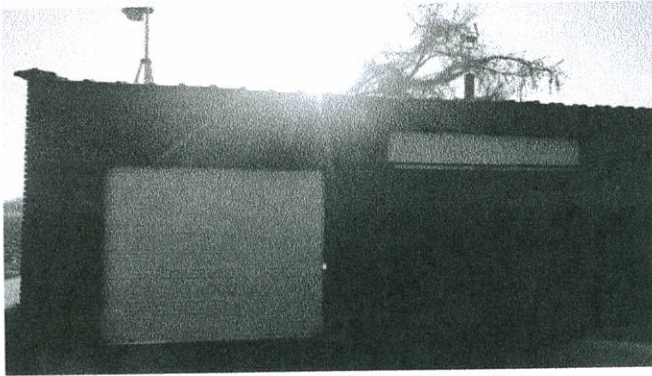
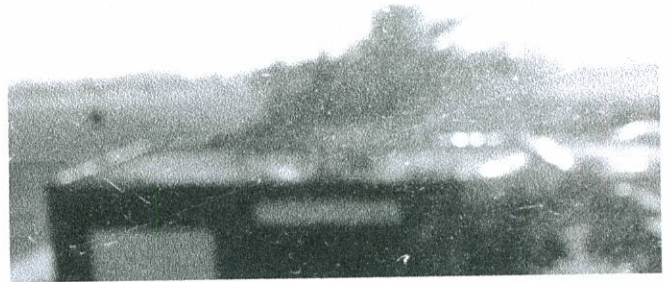
Het asbestmateriaal valt onder de mijlpaal van 2040.

Eindbeoordeling materiaalisico	Laag materiaalisico en/of verlaagde kans op vezelvrijgave
--------------------------------	---

Gebondenheid	Categorie 1: hechtgebonden in oorsprong
Asbestsoort (vezeltype)	Alleen chrysotiel
Asbestconcentratie	Laag (< 50%)
Afschermingsgraad van het gehele materiaal	Geheel of deels vrij aan de buitenlucht
Toestand van het materiaal	Licht beschadigd, licht verweerd. Intact calciumsilicaatmateriaal of categorie III 'gebondenheid'

Beschrijving	roofing dak garages
Omgeving	Buiten
Primaire drager	Plat dak
Asbestmateriaal	Dak- en gevelbekleding - Roofing
Bindmiddel van asbestmateriaal	Bitumen (roofing, teer, asfalt)
Gebondenheid op basis van bindmiddel	Hecht
Hoeveelheid (oppervlakte - aantal)	• 60,00 m <sup>2</sup> - 1 stuk
Totale oppervlakte	60,00 m <sup>2</sup>
Eenvoudig bereikbaar	Ja
Bevestigingswijze	• Verlijmd, ingegoten, versmeerd
Identificatiemethode	Vaststelling zonder monstername Motivatie: Groot risico op structurele gevolgschade (lekschade, werking installatie,...)
Destructieve handeling voor identificatie	Nee

- Zorg voor een veilig beheer. Vermijd het beschadigen van het asbestmateriaal. Controleer de toestand jaarlijks op wijzigingen.

- Eenvoudige handelingen: mag via doe-het-zelf of door werknemer(s) met opleidingsattest eenvoudige handelingen  
Erkend aannemer met attest eenvoudige handelingen voor een correcte afhandeling.

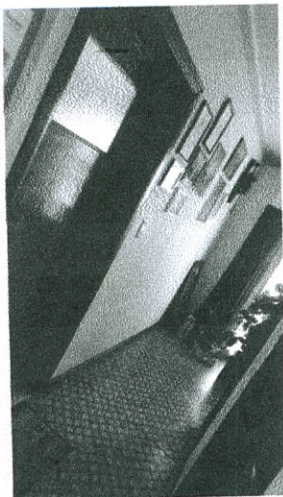
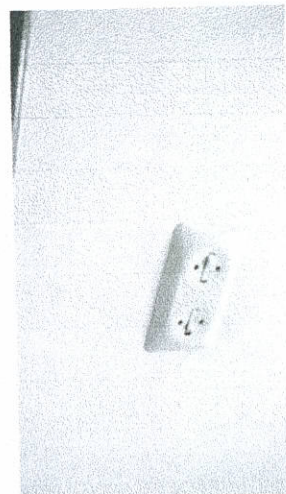
Het asbestmateriaal valt onder de mijlpaal van 2040.

Eindbeoordeling materiaalrisico	Laag materiaalrisico en/of verlaagde kans op vezelvrijgave
---------------------------------	--

Gebondenheid	Categorie 1: hechtgebonden in oorsprong
Asbestsoort (vezeltype)	Crocidoliet aanwezig
Asbestconcentratie	Laag (< 50%)
Afschermingsgraad van het gehele materiaal	Geheel of deels (ook) vrij aan de binnenlucht
Toestand van het materiaal	Onbeschadigd, niet verweerd

Beschrijving	elektrische installatie (schakelmateriaal)
Omgeving	Binnen
Primaire drager	Communicatie en elektrische infrastructuur en uitrusting
Asbestmateriaal	Plaat, paneel, tablet - Type Bakeliet
Bindmiddel van asbestmateriaal	Kunststof of -hars
Gebondenheid op basis van bindmiddel	Hecht
Hoeveelheid (oppervlakte - dikte - aantal)	• 0,30 m <sup>2</sup> - 0,30 cm - 1 stuk
Totaal volume	< 0,001 m <sup>3</sup>
Eenvoudig bereikbaar	Ja
Bevestigingswijze	• Geschroefd
Identificatiemethode	Vaststelling zonder monsternamen
Destructieve handeling voor identificatie	Nee

- Zorg voor een veilig beheer. Vermijd het beschadigen van het asbestmateriaal. Controleer de toestand jaarlijks op wijzigingen.

- Eenvoudige handelingen: mag via doe-het-zelf of door werknemer(s) met opleidingsattest eenvoudige handelingen  
Mag in eigen beheer afgevoerd naar het containerpark volgens de instructies van de intercommunale, verpak alles dubbel in plasticfolie, verwijder de toepassing in zijn geheel zonder beschadigen en bescherm u afdoende tijdens het verwijderen. (FP 3 mondmasker, stevige wegwerp handschoenen en stevige wegwerp overall)

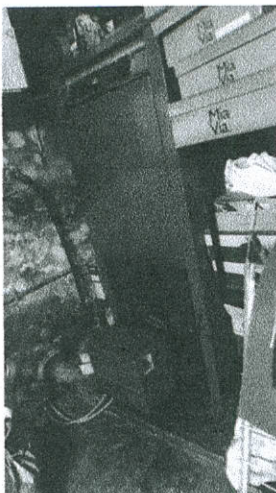
## Fiche 6: CV ketel

De CV ketel dateert van 1978 en bevat zeer waarschijnlijk asbestmaterialen.

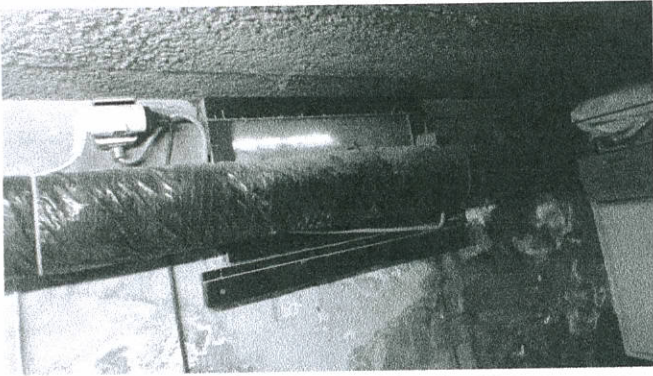
## Fiche 7: hydraulisch systeem CV

De buisisolatie bestaat uit minerale wol en kunststofomhulsel

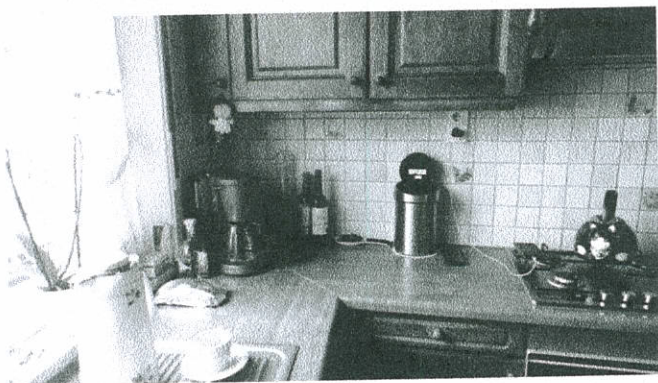
## Fiche 8: tegellijm wandtegels keuken

De gebruikte tegellijm kan asbesthoudend zijn. Voor start van renovatiewerken, deze toepassing aanvullend destructief laten onderzoeken.

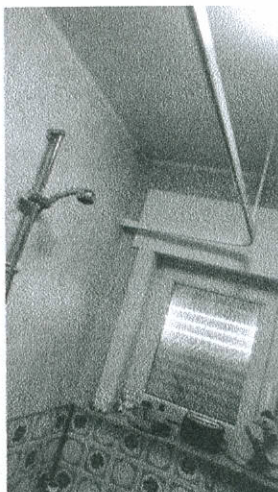
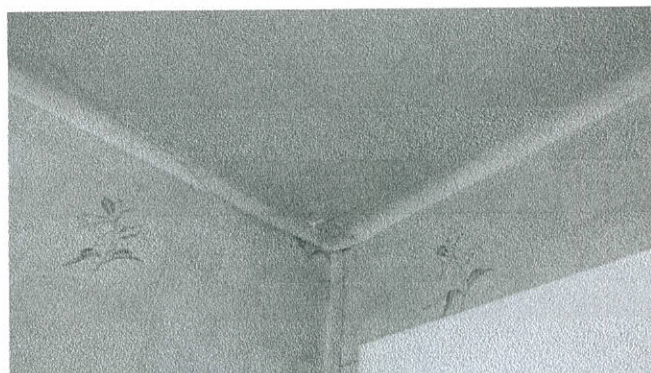
## Fiche 9: plafondpleister

Geen asbest

#	Type	Referentie	Resultaat
9.1	Mengmonster	M2 plafondpleister	Geen asbest

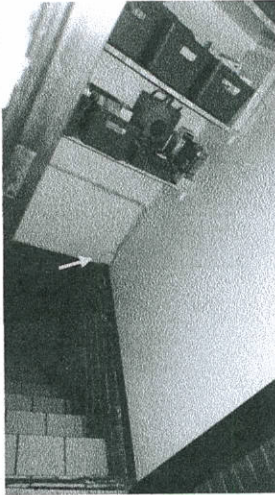
## Fiche 10: wandpleister

Geen asbest

#	Type	Referentie	Resultaat
10.1	Mengmonster	M1 wandpleister	Geen asbest
