Asbestinventarisatetest

Eburonenlaan 8, 3001 Leuven

Attestnummer : 20250825-000205.000

Asbestveilig (maar niet asbestvrij)

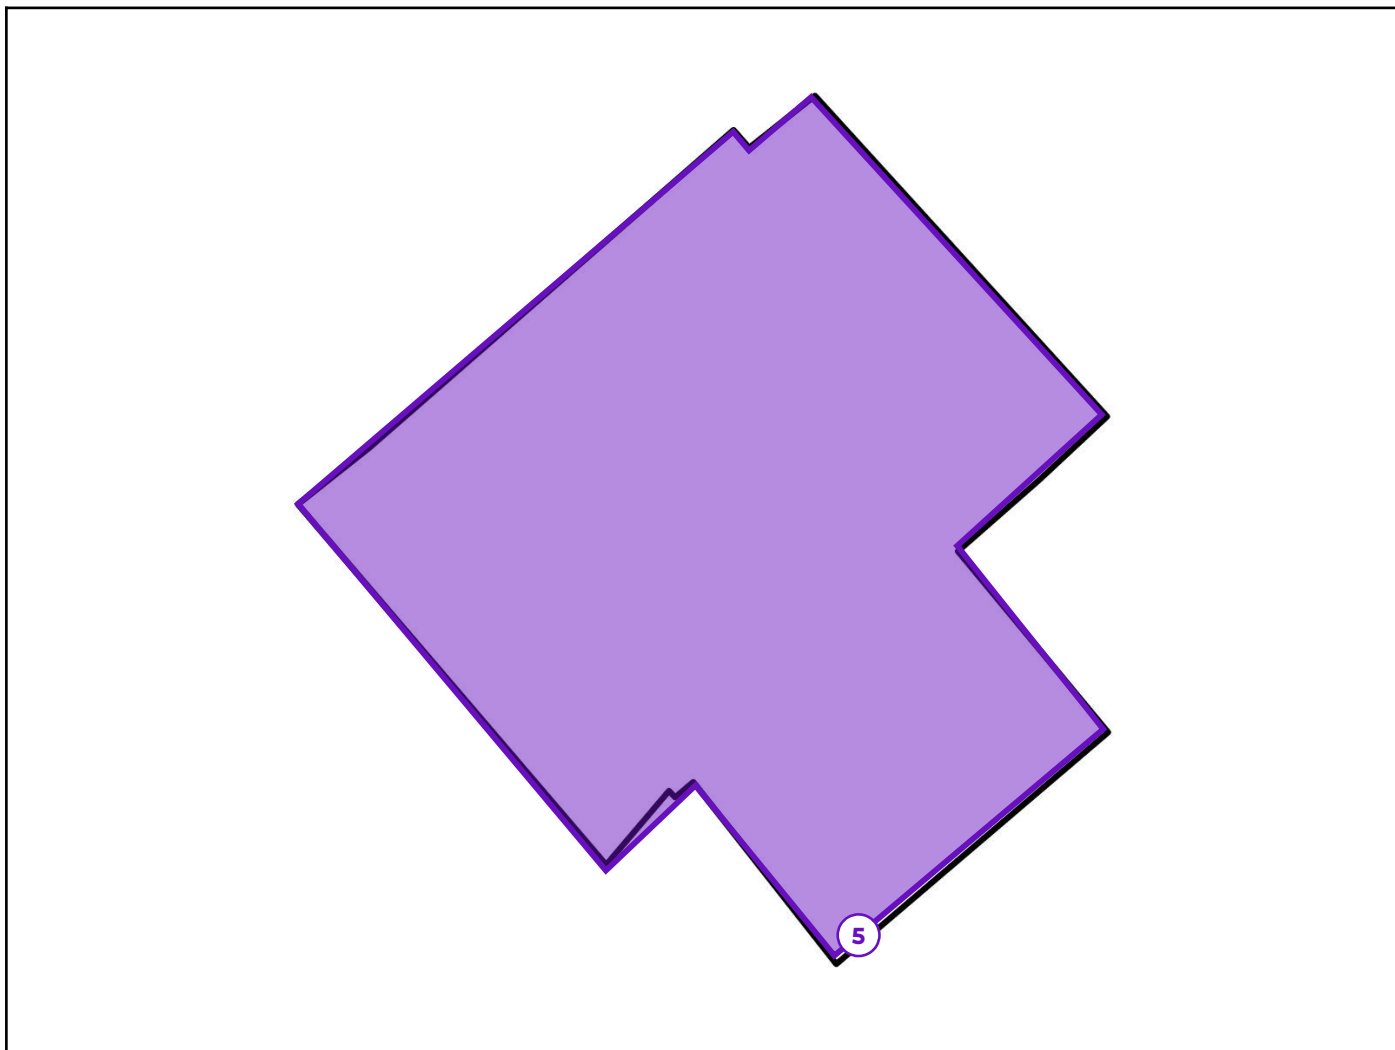
Plan 1.1: Kelder

Beschrijving	Type	Actie
5. Kruipkelder	Beperking	-

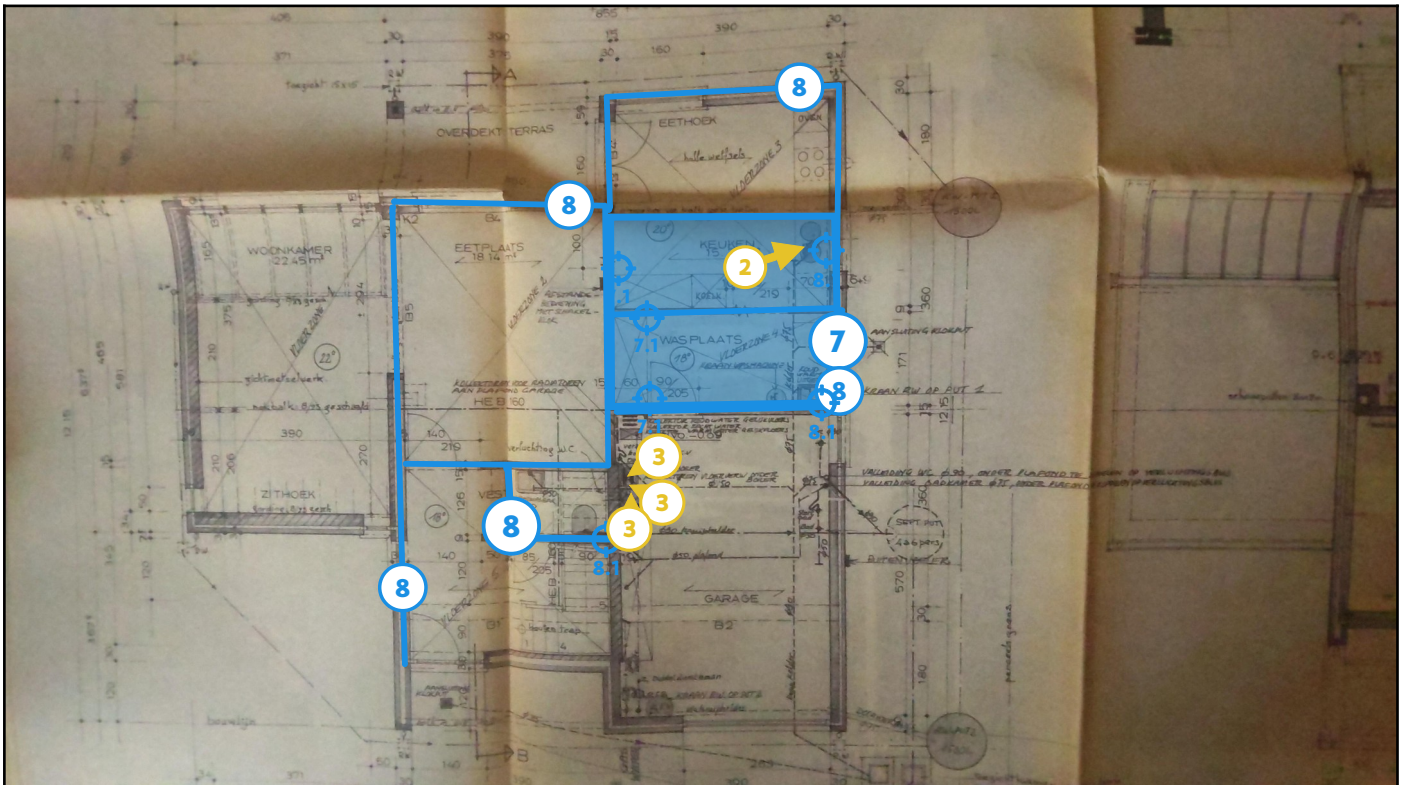
Plan 1.2: Verdiep 0

Beschrijving	Type	Actie
2. Coating spoelbak	Asbestmateriaal	Zorgvuldig beheren
3. Buis	Asbestmateriaal	Zorgvuldig beheren
7. Pleisterwerk plafond	Geen asbest	-
7.1 Code: M02	Mengmonster	-
8. Pleisterwerk wand	Geen asbest	-
8.1 Code: MM01	Mengmonster	-

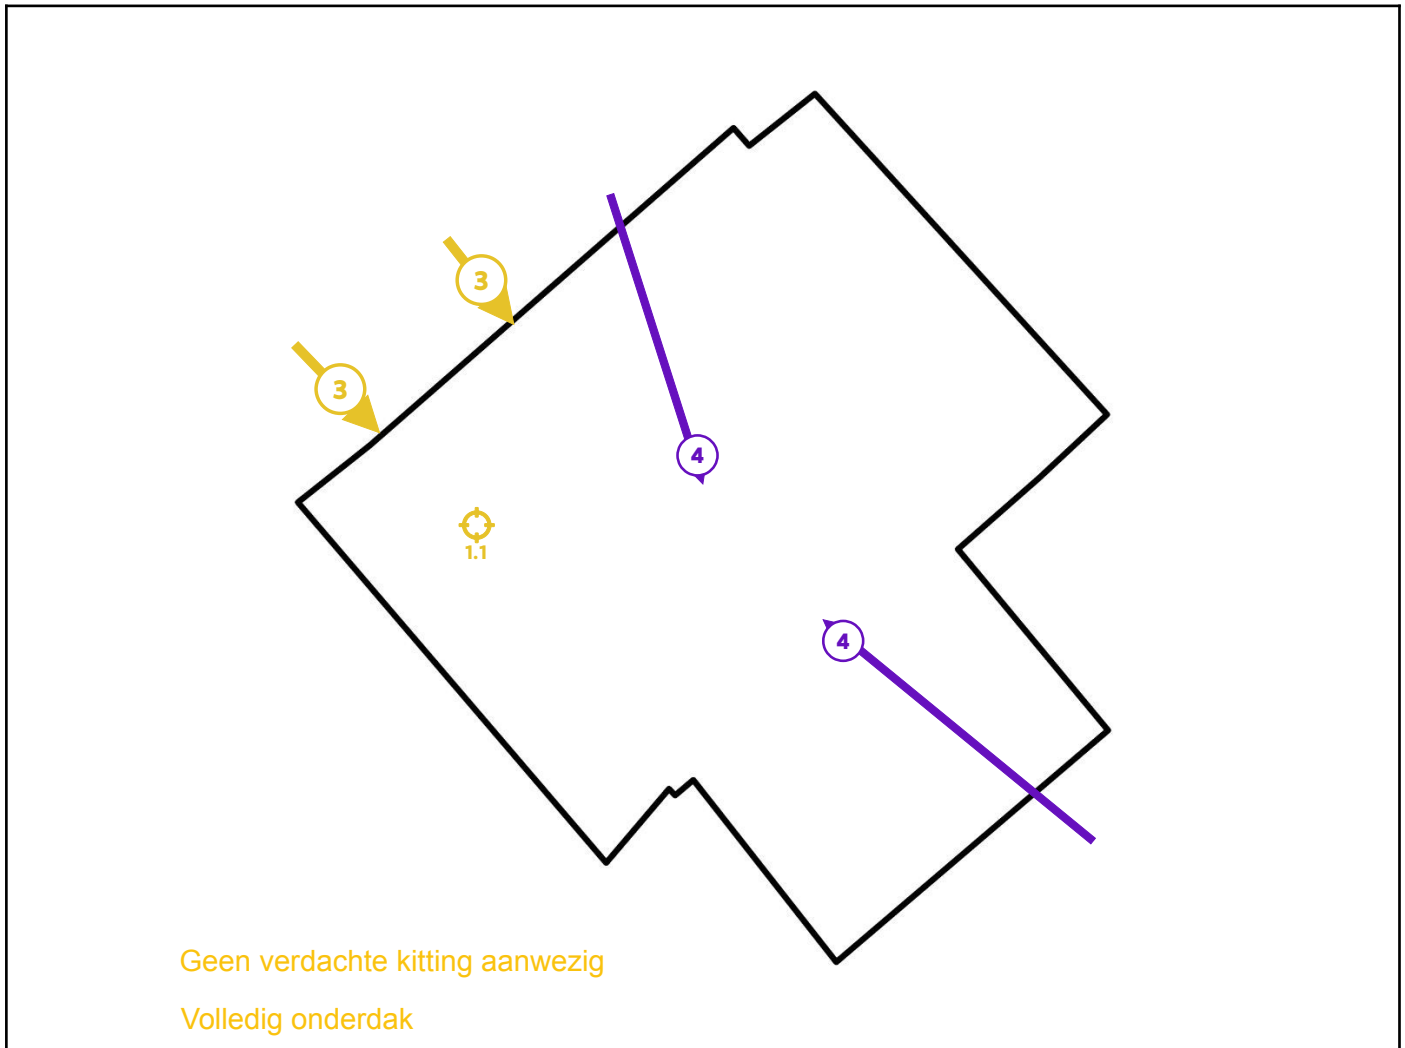
Plan 1.4: Buitenschil

Beschrijving	Type	Actie
1. Onderdak	Asbestmateriaal	Zorgvuldig beheren
1.1 Code: M03	Puntmonster	-
3. Buis	Asbestmateriaal	Zorgvuldig beheren
4. Schoorsteen rookgaskanaal - beoordeling	Beperking	-
6. Kitramen (tussen glas en profiel)	Advies	-

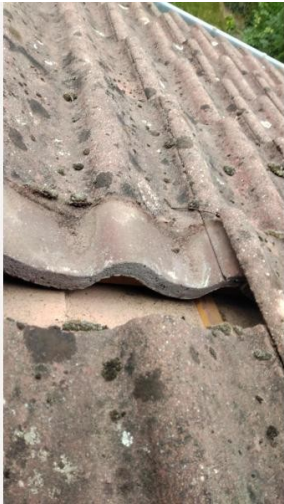
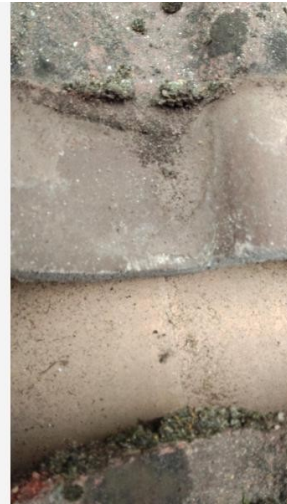
Het asbestmateriaal valt onder de mijlpaal van 2040.

Eindbeoordeling materiaalrisico	Zeer laag materiaalrisico en/of zeer lage kans op vezelvrijgave
---------------------------------	---

Gebondenheid	Categorie 1: hechtgebonden in oorsprong
Asbestsoort (vezeltype)	Alleen chrysotiel
Asbestconcentratie	Laag (< 50%)
Afschermingsgraad van het gehele materiaal	Geheel of deels (ook) vrij aan de binnenlucht
Toestand van het materiaal	Onbeschadigd, niet verweerd

#	Type	Referentie	Resultaat
1.1	Puntmonster	M03	Chrysotiel

Beschrijving	Onderdak
Omgeving	Binnen
Primaire drager	Schuin dak
Asbestmateriaal	Plaat, paneel, tablet - Type Menuiserite
Bindmiddel van asbestmateriaal	Cement
Gebondenheid op basis van bindmiddel	Hecht
Hoeveelheid (oppervlakte - dikte - aantal)	• 100,00 m ² - 0,40 cm - 1 stuk
Totaal volume	0,40 m ³
Eenvoudig bereikbaar	Ja
Bevestigingswijze	• Genageld, geniet
Identificatiemethode	Vaststelling met monstername
Destructieve handeling voor identificatie	Nee

- Zorg voor een veilig beheer. Vermijd het beschadigen van het asbestmateriaal. Controleer de toestand jaarlijks op wijzigingen.

- Eenvoudige handelingen: mag via doe-het-zelf of door werknemer(s) met opleidingsattest eenvoudige handelingen

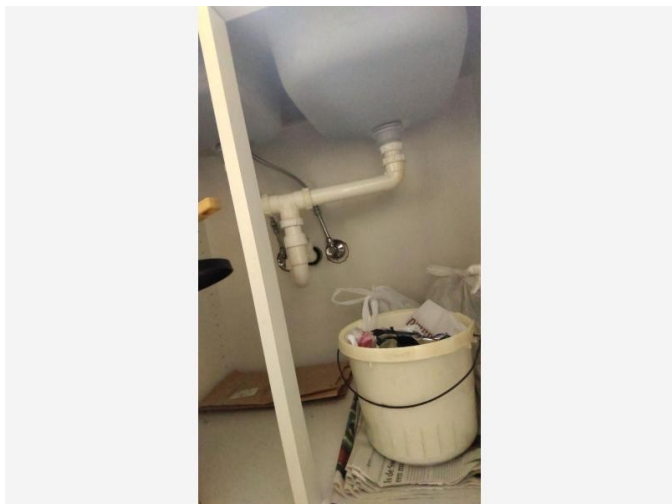
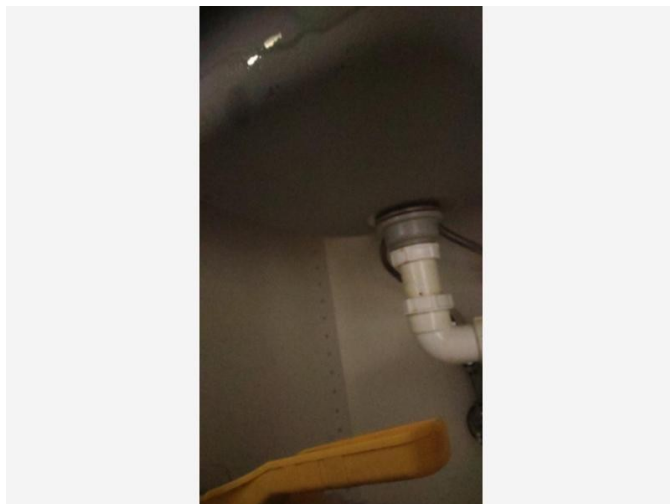
Het asbestmateriaal valt onder de mijlpaal van 2040.

Eindbeoordeling materiaalrisico	Laag materiaalrisico en/of verlaagde kans op vezelvrijgave
---------------------------------	--

Gebondenheid	Categorie 1: hechtgebonden in oorsprong
Asbestsoort (vezeltype)	Amfibool aanwezig, uitgezonderd crocidoliet
Asbestconcentratie	Laag (< 50%)
Afschermingsgraad van het gehele materiaal	Geheel of deels (ook) vrij aan de binnenlucht
Toestand van het materiaal	Licht beschadigd, licht verweerd. Intact calciumsilicaatmateriaal of categorie III 'gebondenheid'

Beschrijving	Coating spoelbak
Omgeving	Binnen
Primaire drager	Inrichting (meubilair, ...)
Asbestmateriaal	In-situ afwerkingslagen - Verf, coating
Bindmiddel van asbestmateriaal	Kunststof of -hars
Gebondenheid op basis van bindmiddel	Hecht
Hoeveelheid (oppervlakte - aantal)	<ul style="list-style-type: none">• 0,30 m² - 2 stuks
Totale oppervlakte	0,60 m ²
Eenvoudig bereikbaar	Ja
Bevestigingswijze	<ul style="list-style-type: none">• Verlijmd, ingegoten, versmeerd
Identificatiemethode	Vaststelling zonder monstername Motivatie: Op vraag van de eigenaar-opdrachtgever werd geen monstername uitgevoerd
Destructieve handeling voor identificatie	Nee

- Zorg voor een veilig beheer. Vermijd het beschadigen van het asbestmateriaal. Controleer de toestand jaarlijks op wijzigingen.
- Voer bijkomende staalname(s) uit.

- Eenvoudige handelingen: mag via doe-het-zelf of door werknemer(s) met opleidingsattest eenvoudige handelingen

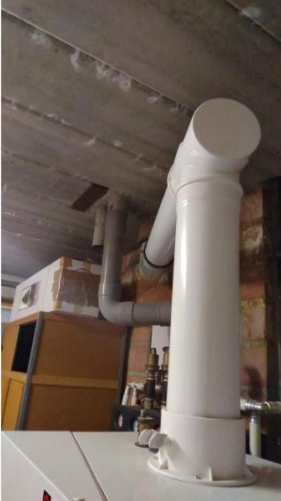
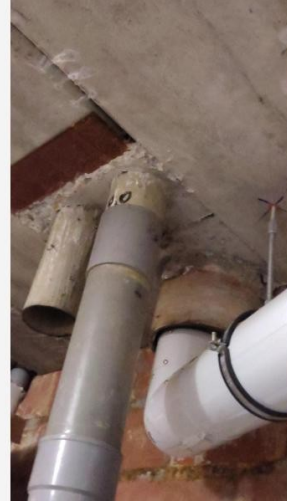
Het asbestmateriaal valt onder de mijlpaal van 2040.

Eindbeoordeling materiaalrisico	Zeer laag materiaalrisico en/of zeer lage kans op vezelvrijgave
---------------------------------	---

Gebondenheid	Categorie 1: hechtgebonden in oorsprong
Asbestsoort (vezeltype)	Crocidoliet aanwezig
Asbestconcentratie	Laag (< 50%)
Afschermingsgraad van het gehele materiaal	Niet stootvaste afscherming
Toestand van het materiaal	Onbeschadigd, niet verweerd

Beschrijving	Buis
Omgeving	Binnen
Primaire drager	Plafond
Asbestmateriaal	Buis, koker, leiding, pijp, doorvoer
Bindmiddel van asbestmateriaal	Cement
Gebondenheid op basis van bindmiddel	Hecht
Hoeveelheid (lengte - omtrek - dikte - aantal)	<ul style="list-style-type: none">• 0,30 m - 30,00 cm - 1,00 cm - 5 stuks
Totaal volume	0,005 m ³
Eenvoudig bereikbaar	<p>Nee</p> <ul style="list-style-type: none">• Het asbestmateriaal is bedekt (uitgezonderd laag verf, coating, behang, kunststof, textiel) en het wegnemen van het bedekkende materiaal kan niet zonder het bedekkende materiaal te beschadigen.• Verwijdering tast de bouwkundige integriteit aan.
Bevestigingswijze	<ul style="list-style-type: none">• Verlijmd, ingegoten, versmeerd
Identificatiemethode	Vaststelling zonder monsternamen
Destructieve handeling voor identificatie	Nee

- Zorg voor een veilig beheer. Vermijd het beschadigen van het asbestmateriaal. Controleer de toestand jaarlijks op wijzigingen.
- Voer bijkomende staalname(s) uit.

- Eenvoudige handelingen: mag via doe-het-zelf of door werknemer(s) met opleidingsattest eenvoudige handelingen
Betreft een hechtgebonden toepassing in goede staat door de verf met een laag risico op vezelvrijgave. De toepassing zorgvuldig verwijderen, zonder wijzigingen aan te brengen in de huidige toestand van het materiaal. De toepassing niet breken en/of beschadigen. Verwijder de toepassing a.d.h.v. eenvoudige handelingen en voorzie de nodige PBM's zoals ademhalingsmasker met een P3-filter, Tyvec categorie 3 type 5-6, schoeisel moet volledig gesloten zijn, wegwerphandschoenen. Opgeleid personeel wordt aanbevolen. Het asbestmateriaal moet worden verpakt in twee lagen van luchtdichte, stevige plastic zakken of folie aandienen bij het gemeentelijk recyclagepark. Deze dienen gemarkeerd te zijn met een waarschuwingsetiket. Voor verder advies kan je een kijkje nemen op de site van OVAM. (www.asbestinfo.be)

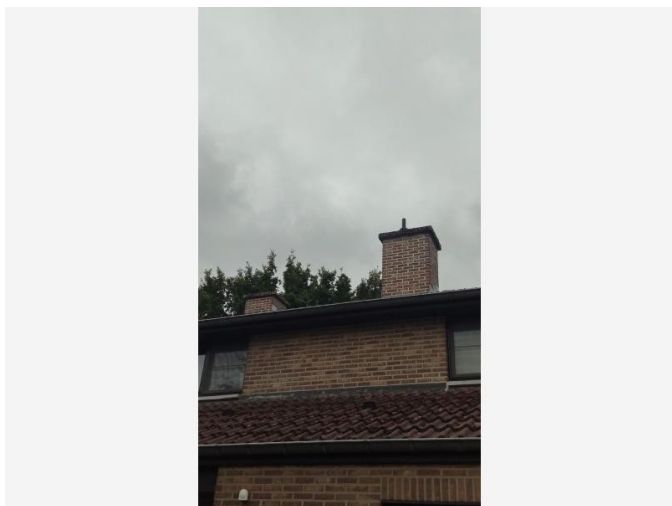
Situeringfoto

Tijdelijke beperking

Reden: Het te onderzoeken materiaal situeert zich hoger dan 3,50 m te rekenen vanaf een veilige ondergrond

Uitleg van de asbestdeskundige: Het rookgaskanaal is niet beoordeeld. Aan de binnenzijde is de kachel aangesloten. Aan de buitenzijde is het hoger dan 3,5 meter om de schoorsteen te inspecteren. Het is niet zichtbaar of er een asbestverdacht rookgaskanaal aanwezig is in de schoorsteen. Conform ons inspectieprotocol mogen wij een beperking inroepen voor hoogtes hoger dan 3,5 m. Indien men dit wil laten onderzoeken, dient er een nieuwe afspraak gemaakt te worden en moet er een hoogtewerker voorzien worden, evenals iemand die bevoegd is om deze te bedienen en eventueel een techniek die de al dan niet aanwezige schouwwhoed kan afnemen en weer terugplaatsen.

(Asbest)materiaal	Rookgaskanaal
Karakterisatie	Asbest (verdacht)
Primaire drager	HVAC infrastructuur en uitrusting

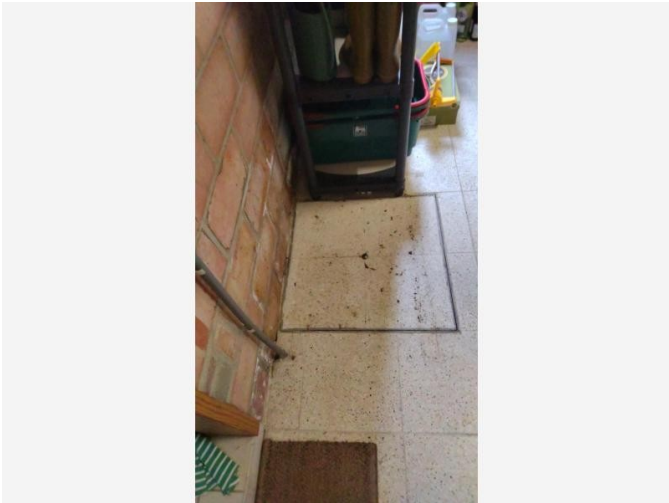
Situeringfoto

Permanente beperking

Reden: Er is geen volledige risicobeoordeling mogelijk

Uitleg van de asbestdeskundige: <1,5m

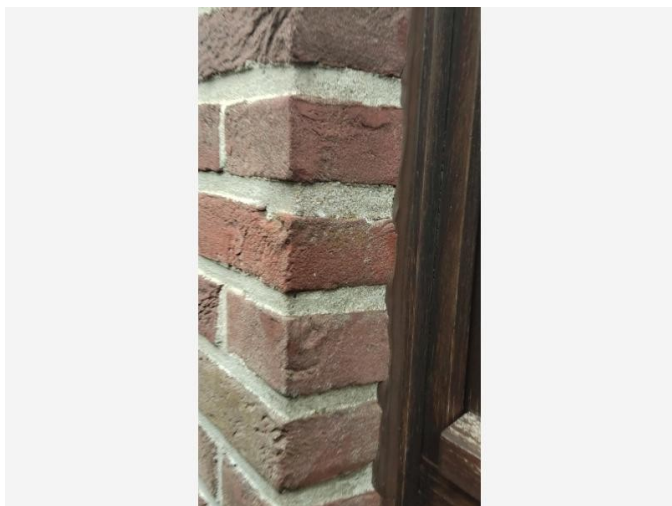
Vrije foto

Geen asbest aanwezig

Identificatiemethode	Vaststelling & expertise (niet-asbestverdacht)
----------------------	--

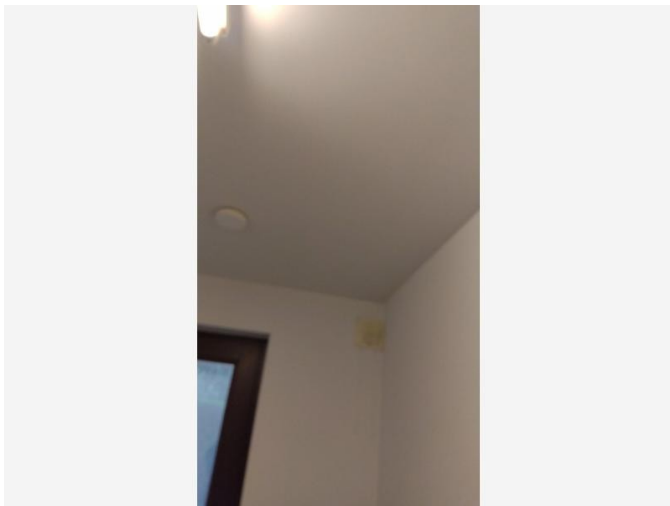
Fiche 7: Pleisterwerk plafond

Geen asbest

#	Type	Referentie	Resultaat
7.1	Mengmonster	M02	Geen asbest

Beschrijving	Pleisterwerk plafond
Omgeving	Binnen
Primaire drager	Plafond
Bindmiddel van materiaal	Gips - kalk
Gebondenheid op basis van bindmiddel	Niet-hechtgebonden
Hoeveelheid (oppervlakte - dikte - aantal)	• 10,00 m ² - 2,00 cm - 1 stuk
Totaal volume	0,20 m ³
Identificatiemethode	Vaststelling met monstername
Destructieve handeling voor identificatie	Nee

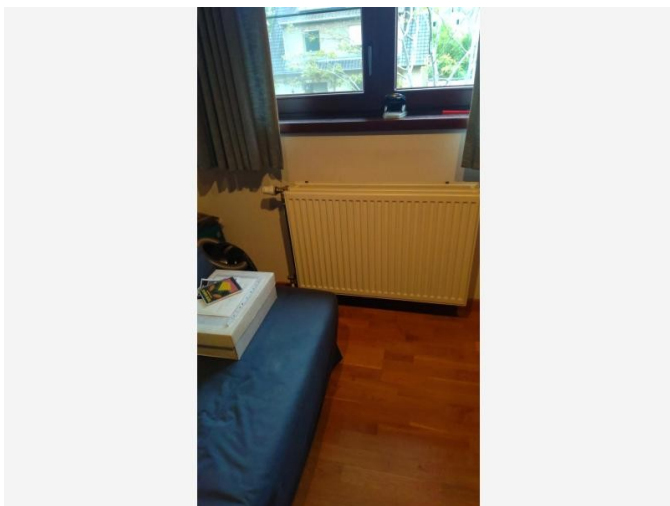
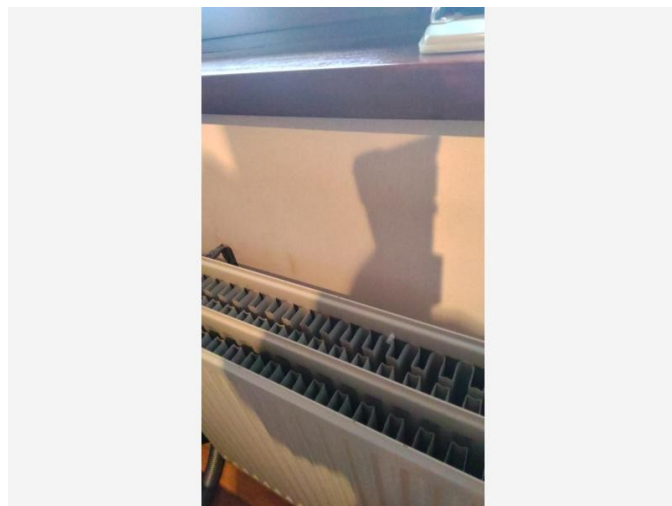
Fiche 8: Pleisterwerk wand

Geen asbest

#	Type	Referentie	Resultaat
8.1	Mengmonster	MM01	Geen asbest

Beschrijving	Pleisterwerk wand
Omgeving	Binnen
Primaire drager	Binnenwand
Bindmiddel van materiaal	Gips - kalk
Gebondenheid op basis van bindmiddel	Niet-hechtgebonden
Hoeveelheid (oppervlakte - dikte - aantal)	• 200,00 m ² - 2,00 cm - 1 stuk
Totaal volume	4,00 m ³
Identificatiemethode	Vaststelling met monsternamen
Destructieve handeling voor identificatie	Nee
