Asbestinventarisatetest

Remi Vandervaerenlaan 20/0401, 3000 Leuven

Attestnummer : 20251105-000046.000

Uitgegeven op : 05.11.2025

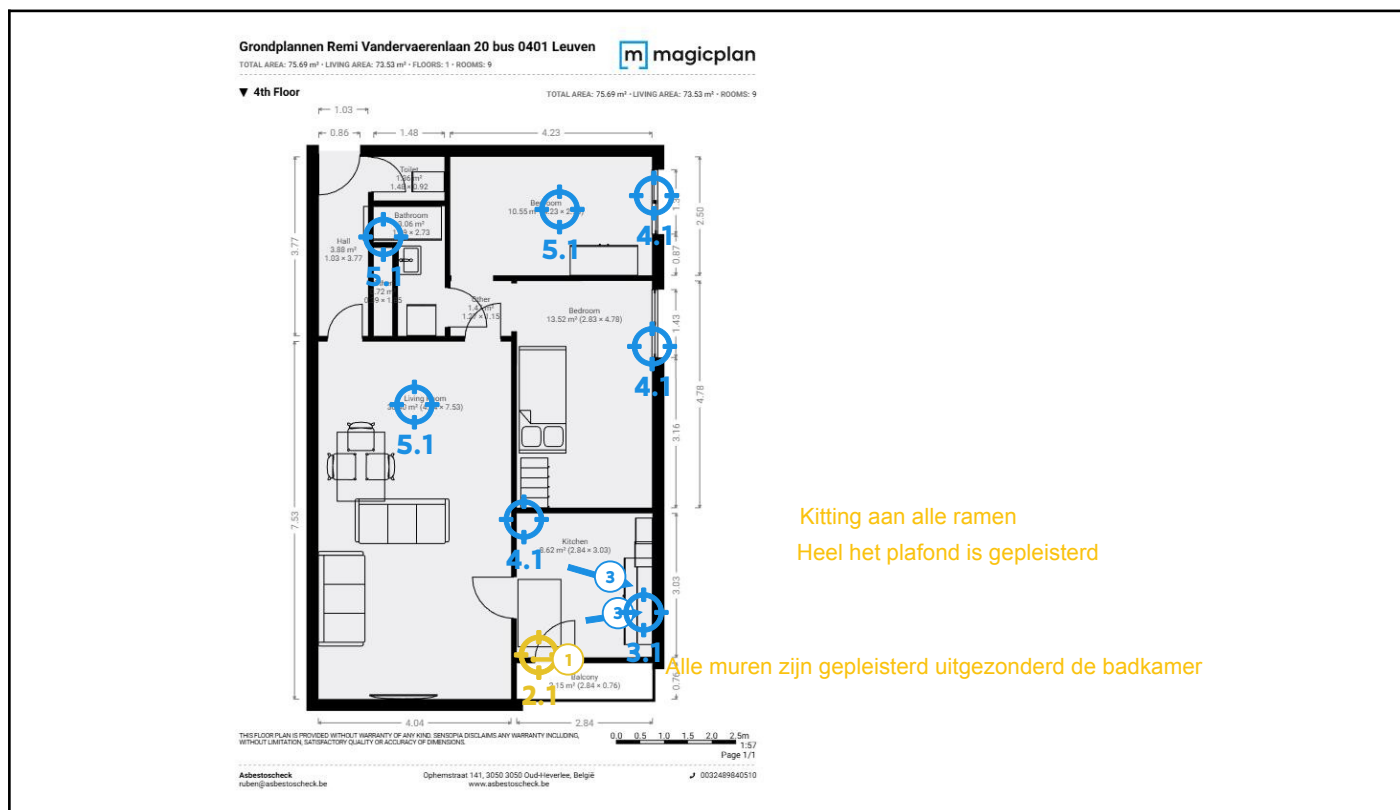
Plan 1.1: Verdiep 4 bus 0401

Beschrijving	Type	Actie
1. Glasal platen	Asbestmateriaal	Zorgvuldig beheren
2. Kitramen (tussen muur en profiel)	Asbestmateriaal	Zorgvuldig beheren
2.1 Code: M04	Puntmonster	-
3. Coating spoelbak	Geen asbest	-
3.1 Code: M03	Puntmonster	-
4. Pleisterwerk wand	Geen asbest	-
4.1 Code: M01	Mengmonster	-
5. Pleisterwerk plafond	Geen asbest	-
5.1 Code: M02	Mengmonster	-

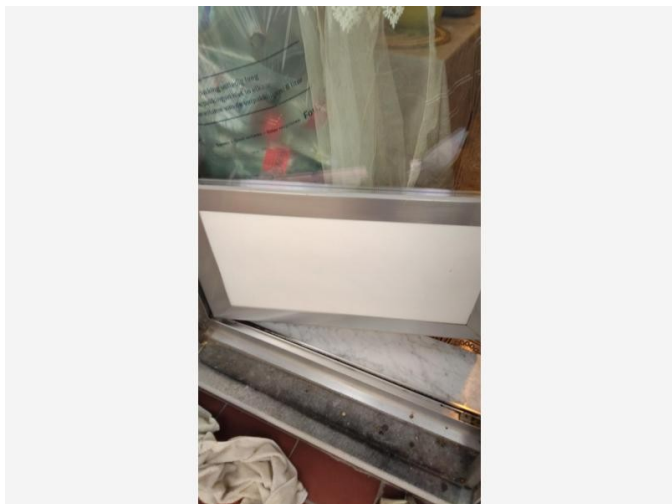
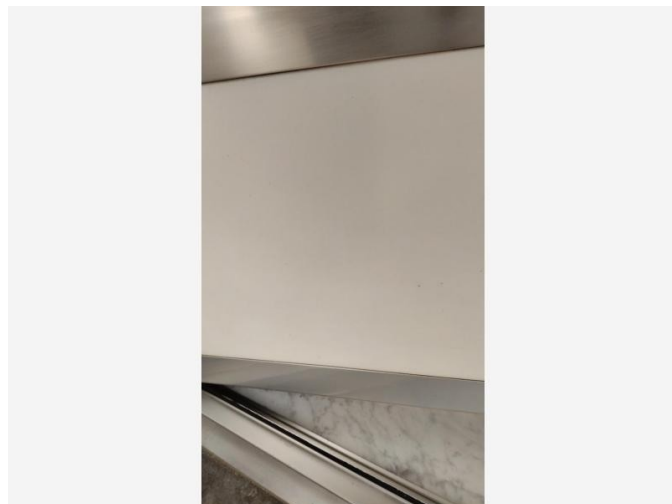
Het asbestmateriaal valt onder de mijlpaal van 2040.

Eindbeoordeling materiaalrisico	Laag materiaalrisico en/of verlaagde kans op vezelvrijgave
---------------------------------	--

Gebondenheid	Categorie 1: hechtgebonden in oorsprong
Asbestsoort (vezeltype)	Crocidoliet aanwezig
Asbestconcentratie	Laag (< 50%)
Afschermingsgraad van het gehele materiaal	Geheel of deels (ook) vrij aan de binnenlucht
Toestand van het materiaal	Onbeschadigd, niet verweerd

Beschrijving	Glasal platen
Omgeving	Grenst aan binnen- en buitenlucht
Primaire drager	Wand vrijstaand (scheidingsmuur, ...)
Asbestmateriaal	Plaat, paneel, tablet - Geëmailleerd, type Glasal
Bindmiddel van asbestmateriaal	Cement
Gebondenheid op basis van bindmiddel	Hecht
Hoeveelheid (oppervlakte - dikte - aantal)	• 1,00 m ² - 1,00 cm - 1 stuk
Totaal volume	0,01 m ³
Eenvoudig bereikbaar	Ja
Bevestigingswijze	• Geklemd
Identificatiemethode	De asbestdeskundige beoordeelt het materiaal als asbestverdacht en dus asbesthoudend, en dit zonder monstername. Motivatie: De monstername brengt andere schade aan dan schade die inherent is aan de monstername.
Destructieve handeling voor identificatie	Nee

- Zorg voor een veilig beheer. Vermijd het beschadigen van het asbestmateriaal. Controleer de toestand jaarlijks op wijzigingen.
- Voer bijkomende staalname(s) uit.

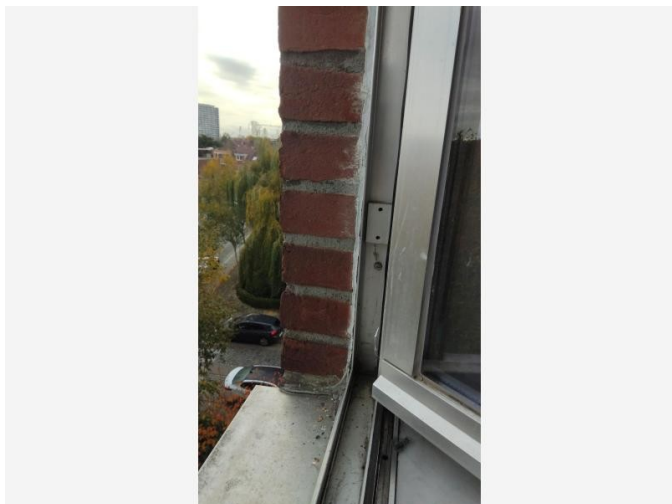
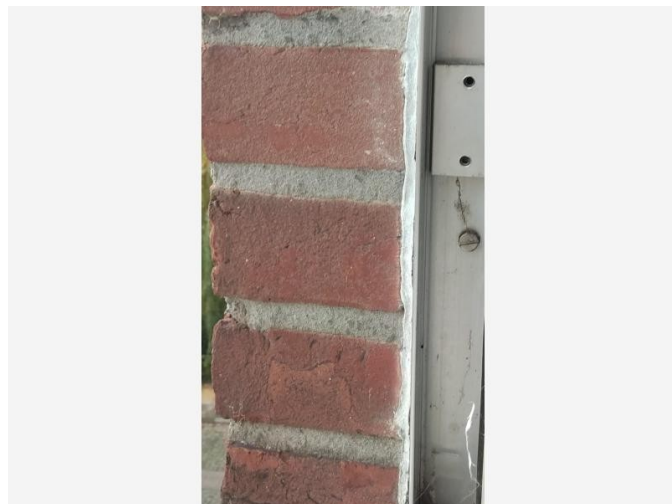
Het asbestmateriaal valt onder de mijlpaal van 2040.

Eindbeoordeling materiaalrisico	Laag materiaalrisico en/of verlaagde kans op vezelvrijgave
---------------------------------	--

Gebondenheid	Categorie 1: hechtgebonden in oorsprong
Asbestsoort (vezeltype)	Alleen chrysotiel
Asbestconcentratie	Laag (< 50%)
Afschermingsgraad van het gehele materiaal	Geheel of deels vrij aan de buitenlucht
Toestand van het materiaal	Licht beschadigd, licht verweerd. Intact calciumsilicaatmateriaal of categorie III 'gebondenheid'

#	Type	Referentie	Resultaat
2.1	Puntmonster	M04	Chrysotiel

Beschrijving	Kitramen (tussen muur en profiel)
Omgeving	Buiten
Primaire drager	Wandopening verticaal (raam, deur, ...)
Asbestmateriaal	In-situ afwerkingslagen - Pasta, stopverf, voegsel, stopsel, vulsel, mastiek, kitten, ...
Bindmiddel van asbestmateriaal	Kitten, mastiek, pasta
Gebondenheid op basis van bindmiddel	Hecht
Hoeveelheid (gewicht - aantal)	<ul style="list-style-type: none">• 1,20 kg - 1 stuk
Totaal gewicht	1,20 kg
Eenvoudig bereikbaar	Ja
Bevestigingswijze	<ul style="list-style-type: none">• Verlijmd, ingegoten, versmeerd
Identificatiemethode	Een monstername door de asbestdeskundige met laboanalyse door een asbestlabo.
Destructieve handeling voor identificatie	Nee

- Zorg voor een veilig beheer. Vermijd het beschadigen van het asbestmateriaal. Controleer de toestand jaarlijks op wijzigingen.

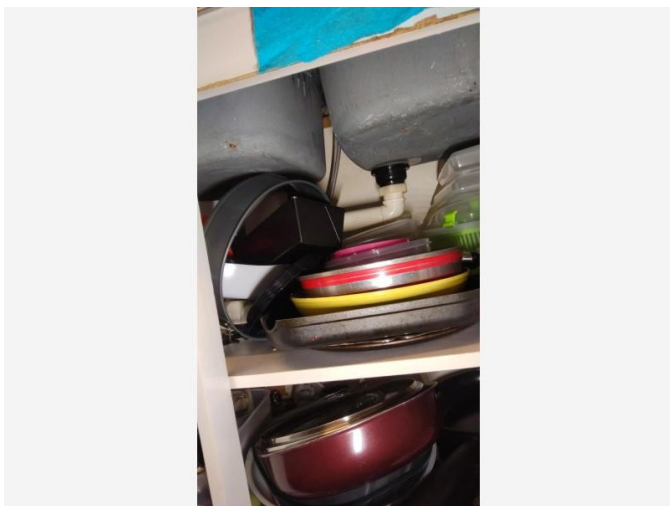
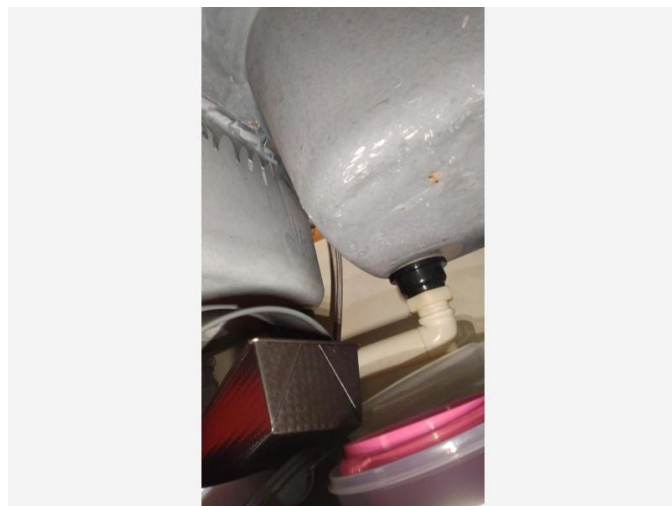
Geen asbest

#	Type	Referentie	Resultaat
3.1	Puntmonster	M03	Geen asbest

Beschrijving	Coating spoelbak
Omgeving	Binnen
Primaire drager	Inrichting (meubilair, ...)
Bindmiddel van materiaal	Kunststof of -hars
Gebondenheid op basis van bindmiddel	Hecht
Hoeveelheid (oppervlakte - aantal)	<ul style="list-style-type: none">• 0,30 m² - 2 stuks
Totale oppervlakte	0,60 m ²
Identificatiemethode	Een monstername door de asbestdeskundige met laboanalyse door een asbestlabo.
Destructieve handeling voor identificatie	Nee

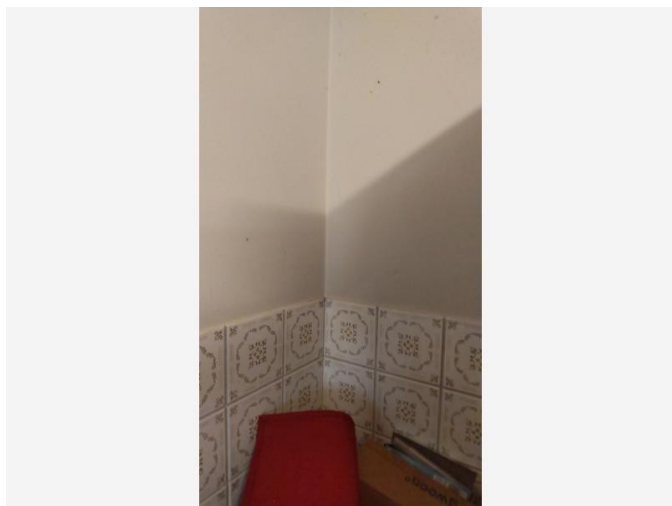
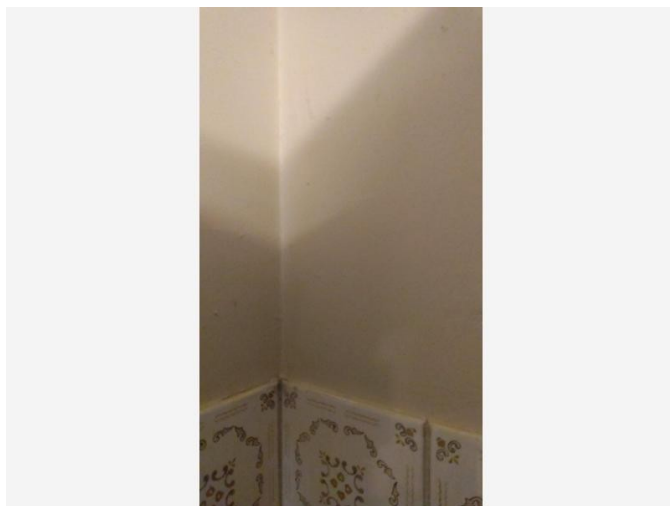
Fiche 4: Pleisterwerk wand

Geen asbest

#	Type	Referentie	Resultaat
4.1	Mengmonster	M01	Geen asbest

Beschrijving	Pleisterwerk wand
Omgeving	Binnen
Primaire drager	Binnenwand
Bindmiddel van materiaal	Gips - kalk
Gebondenheid op basis van bindmiddel	Niet-hechtgebonden
Hoeveelheid (oppervlakte - dikte - aantal)	• 200,00 m ² - 2,00 cm - 1 stuk
Totaal volume	4,00 m ³
Identificatiemethode	Een monstername door de asbestdeskundige met laboanalyse door een asbestlabo.
Destructieve handeling voor identificatie	Nee

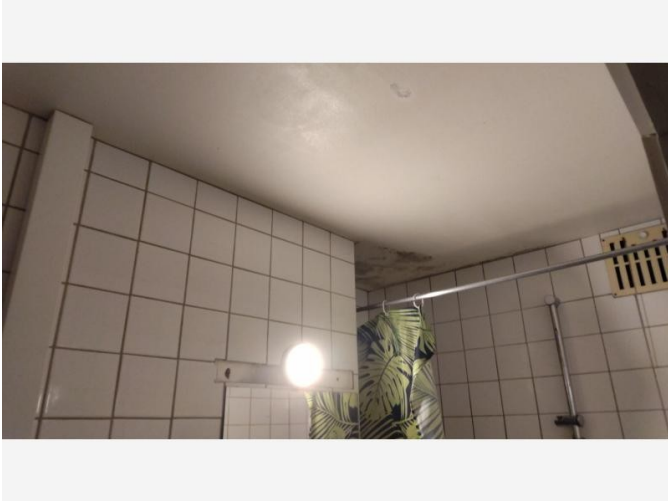
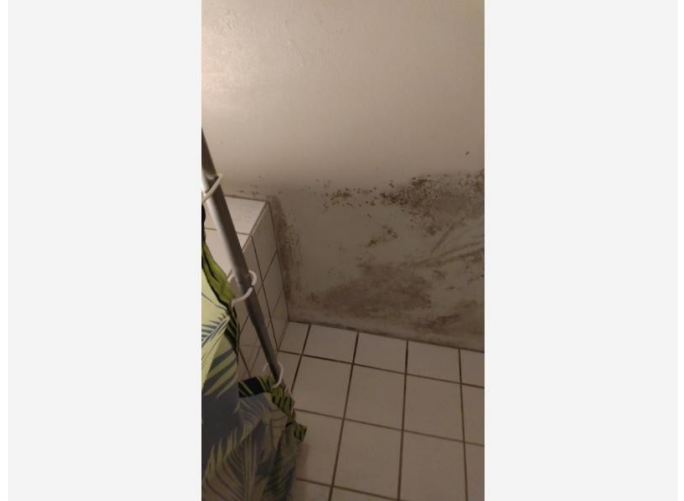
Fiche 5: Pleisterwerk plafond

Geen asbest

#	Type	Referentie	Resultaat
5.1	Mengmonster	M02	Geen asbest

Beschrijving	Pleisterwerk plafond
Omgeving	Binnen
Primaire drager	Plafond
Bindmiddel van materiaal	Gips - kalk
Gebondenheid op basis van bindmiddel	Niet-hechtgebonden
Hoeveelheid (oppervlakte - dikte - aantal)	• 75,00 m ² - 1,00 cm - 1 stuk
Totaal volume	0,75 m ³
Identificatiemethode	Een monstername door de asbestdeskundige met laboanalyse door een asbestlabo.
Destructieve handeling voor identificatie	Nee
