Asbestinventarisatetest

Charles Deberiotstraat 13, 3000 Leuven

Attestnummer : 20230314-000724.000

Uitgegeven op : 14.03.2023

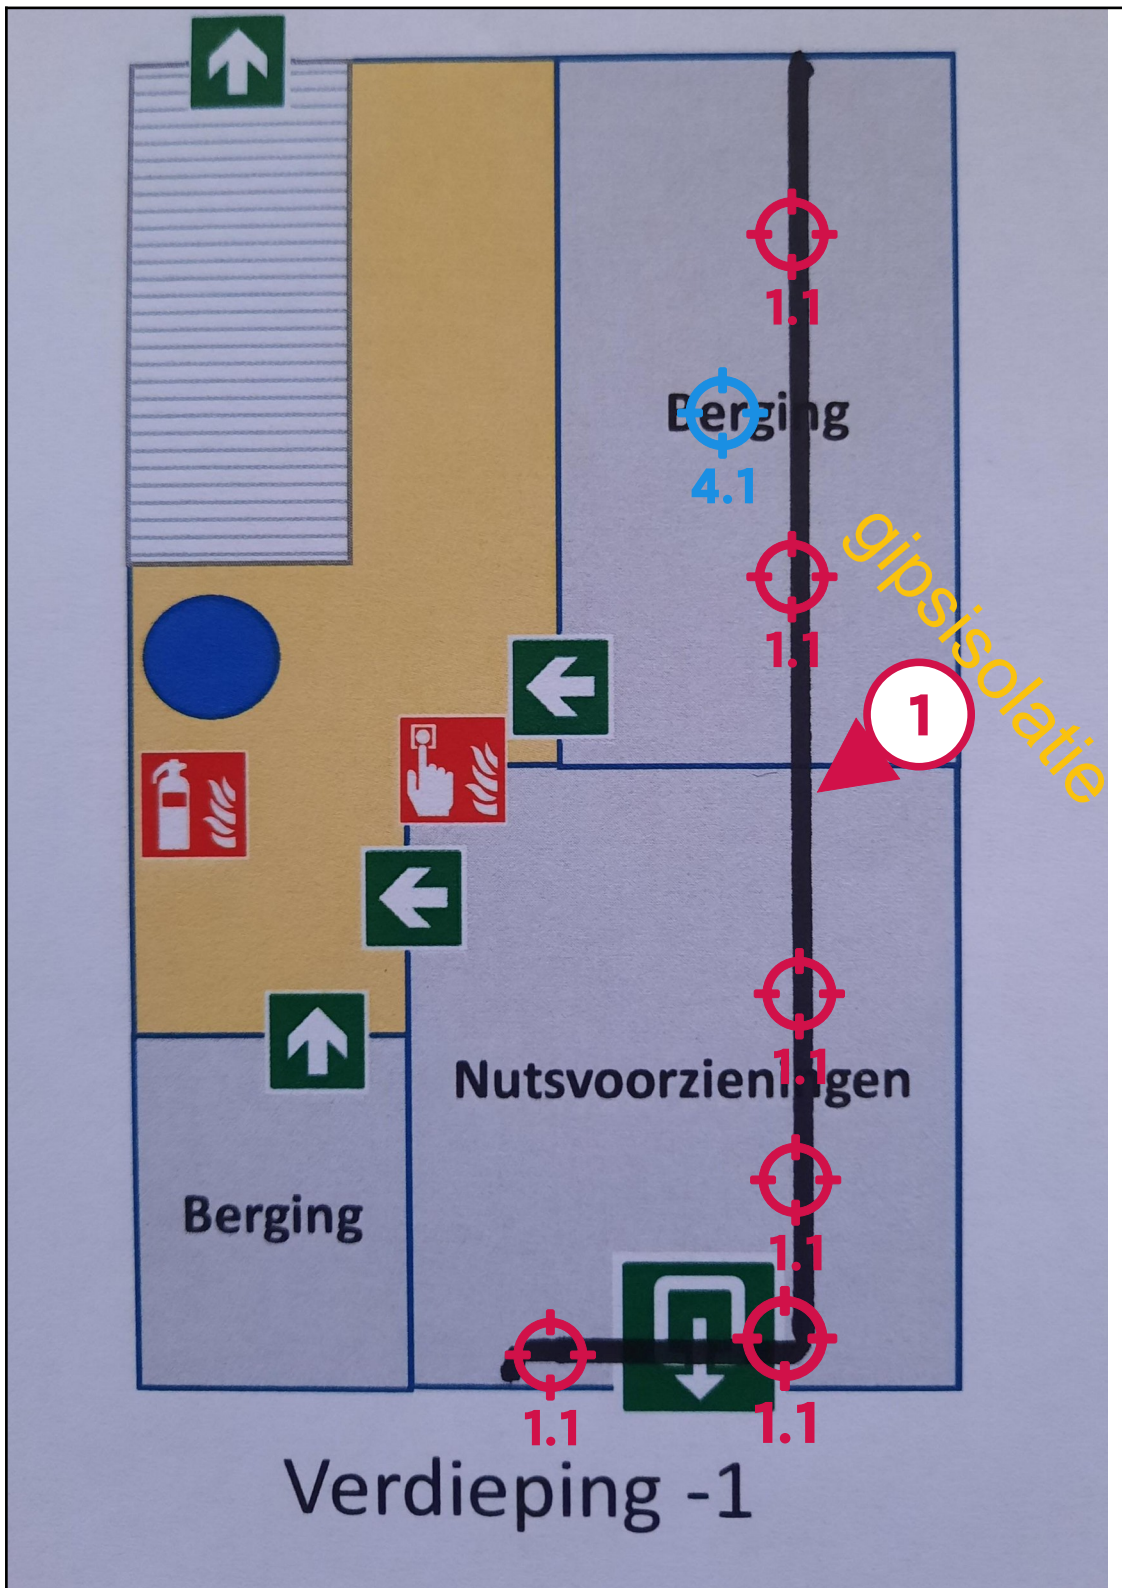
Plan 1.3: Verdieping -1

1. Gipsisolatie kelder	Asbestmateriaal	Dringend verwijderen
1.1 Code: Staal 3	Mengmonster	-
4. Pleisterwerken plafonds	Geen asbest	-
4.1 Code: Staal 2	Mengmonster	-

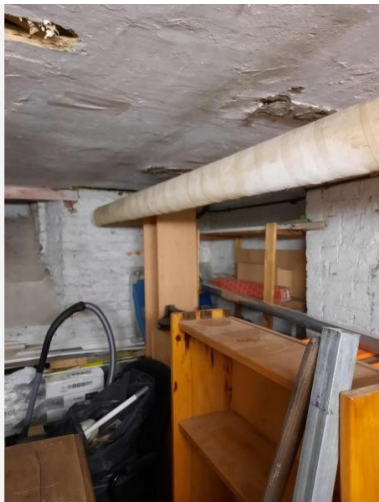
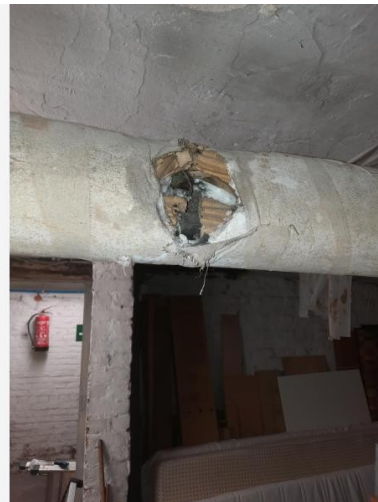
Actie

Het asbestmateriaal valt onder de mijlpaal van 2034.

Dringend verwijderen

Eindbeoordeling materiaalrisico	Hoog materiaalrisico en/of hoge kans op vezelvrijgave
---------------------------------	---

Gebondenheid	Categorie 2: niet-hechtgebonden met matrix
Asbestsoort (vezeltype)	Amfibool aanwezig, uitgezonderd crocidoliet
Asbestconcentratie	Hoog ($\geq 50\%$)
Afschermingsgraad van het gehele materiaal	Geheel of deels (ook) vrij aan de binnenlucht
Toestand van het materiaal	Matig beschadigd, matig verweerd

#	Type	Referentie	Resultaat
1.1	Mengmonster	Staal 3	Amosiet

Beschrijving	Gipsisolatie kelder
Omgeving	Binnen
Primaire drager	HVAC infrastructuur en uitrusting
Asbestmateriaal	In-situ afwerkingslagen - Thermische isolatie
Bindmiddel van asbestmateriaal	Gips - kalk
Gebondenheid op basis van bindmiddel	Niet-hechtgebonden
Hoeveelheid (lengte - omtrek - dikte - aantal)	<ul style="list-style-type: none"> 6,00 m - 60,00 cm - 2,00 cm - 2 stuks

- Sluit de ruimte luchtdicht af en vermijd het betreden van de ruimte.
- Scherm in afwachting van verwijdering het asbestmateriaal af van luchtstromingen en verstoring: bijvoorbeeld door het te verpakken, te fixeren, af te dekken, signalisatie - afbakening aan te brengen, ...
- Verwijder dit asbestmateriaal zo snel mogelijk. Volg de toestand goed op.

- Hermetische zone (erkend asbestverwijderaar)
Het verwijderen van gipsisolatie veroorzaakt asbeststof. Om contaminatie tot een minimum te beperken dient met beroep te doen op een erkend asbestverwijderaar.

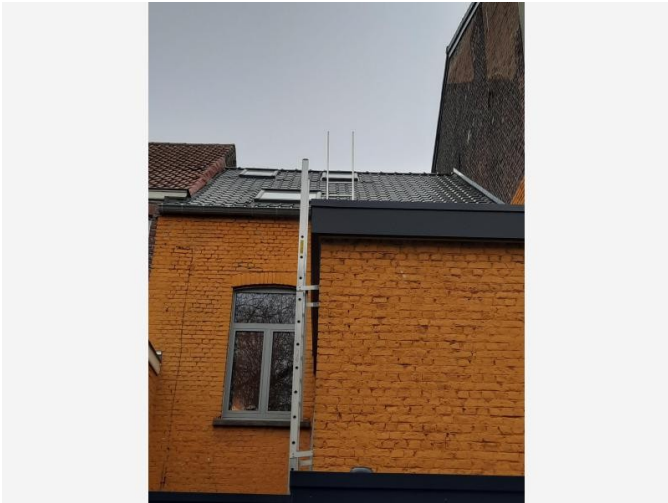
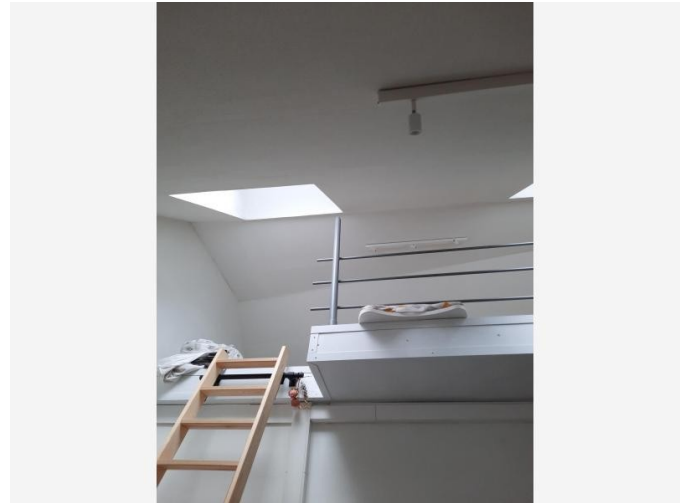
Geen asbest

Beschrijving	Dak en onderdak
Omgeving	Grenst aan binnen- en buitenlucht
Identificatiemethode	Vaststelling met bewijsdocument, zonder monstername
Destructieve handeling voor identificatie	Nee
Opmerking	Het dak en onderdak werden gerenoveerd in 2021 en opgebouwd uit niet-asbesthoudende materialen.

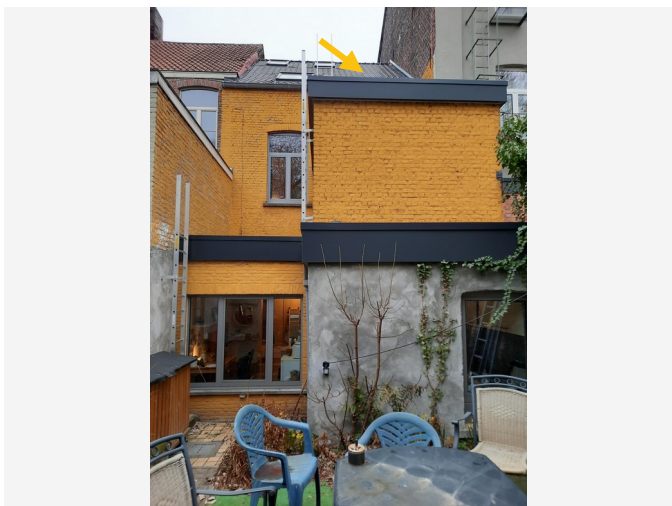
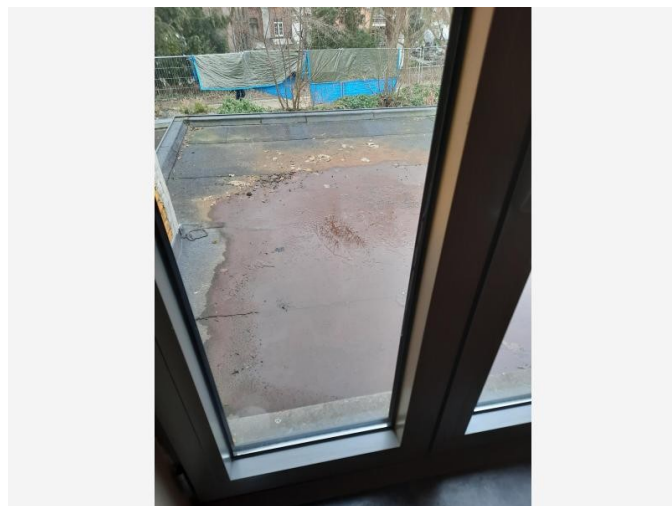
Geen asbest

Beschrijving	Plat dak
Omgeving	Buiten
Identificatiemethode	Vaststelling met bewijsdocument, zonder monstername
Destructieve handeling voor identificatie	Nee
Opmerking	Het plat dak werd gerenoveerd in 2021. De vervangen materialen en de toplaag van het plat dak zijn niet-asbesthoudend.

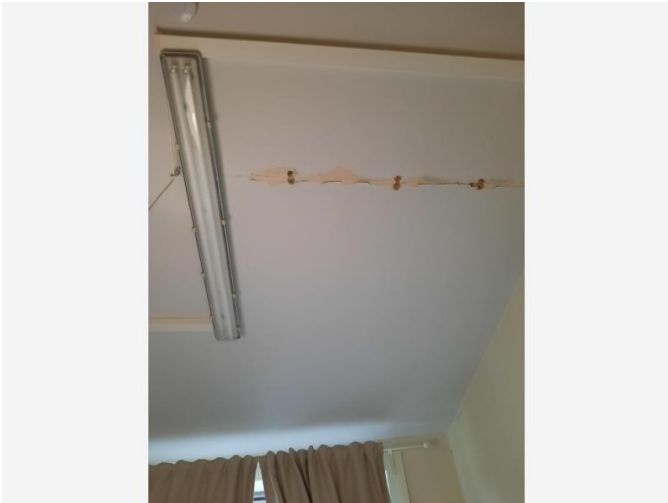
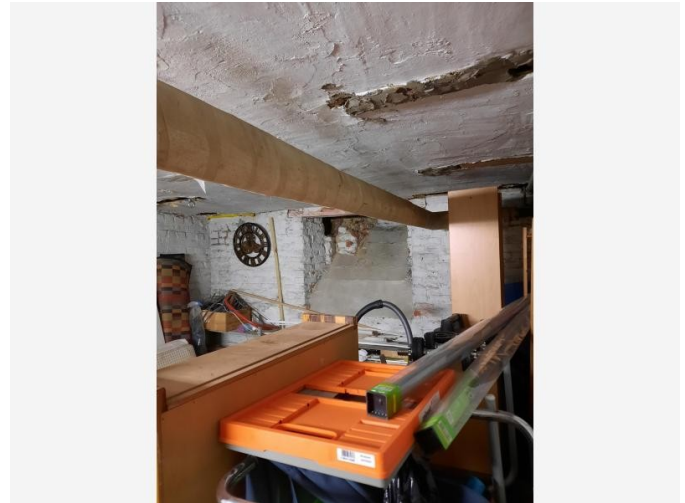
Fiche 4: Pleisterwerken plafonds

Geen asbest

#	Type	Referentie	Resultaat
4.1	Mengmonster	Staal 2	Geen asbest

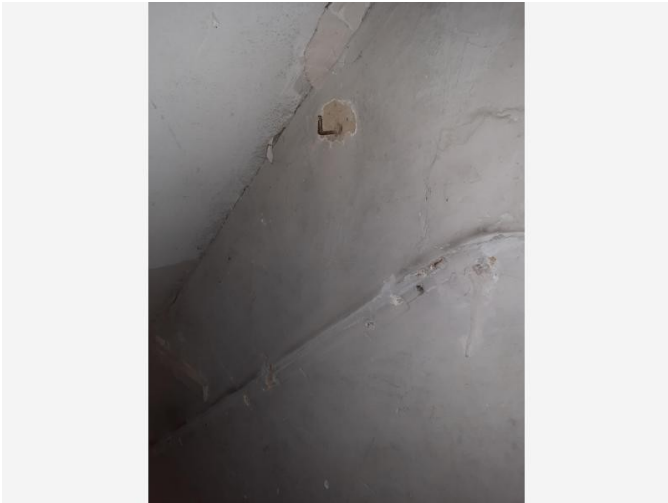
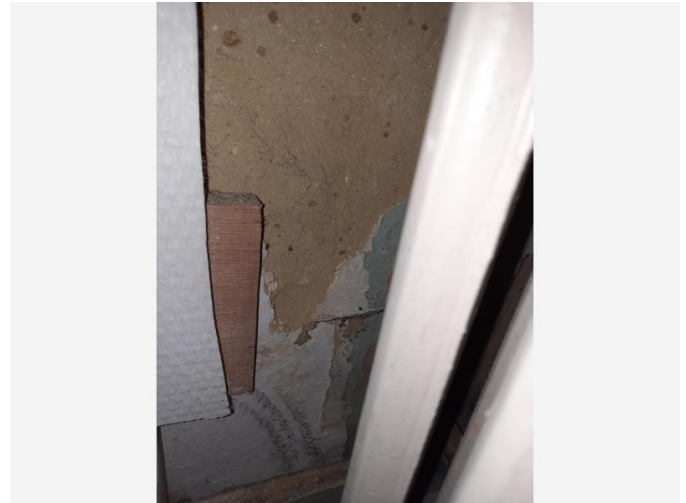
Geen asbest

#	Type	Referentie	Resultaat
5.1	Mengmonster	Staal 1	Geen asbest

Beschrijving	Pleisterwerk wanden
Omgeving	Binnen
Primaire drager	Binnenwand

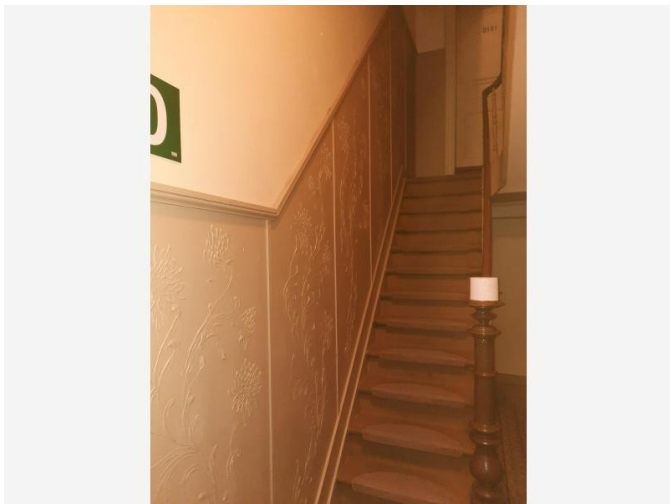
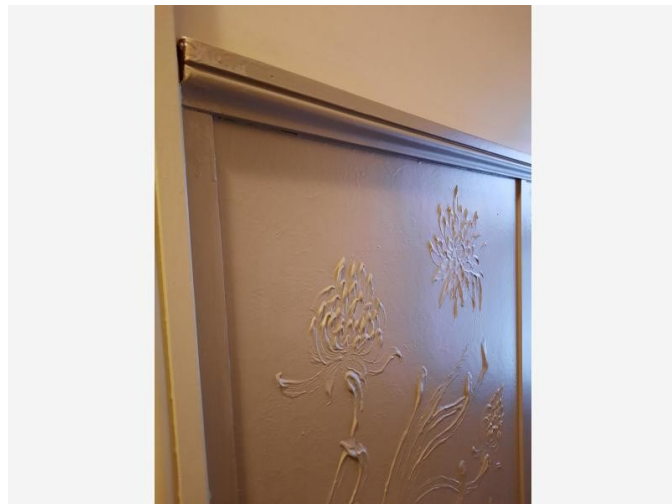
Geen asbest

Beschrijving	Wandbekleding trappenhal
Omgeving	Binnen
Identificatiemethode	Vaststelling zonder monsternamen
Destructieve handeling voor identificatie	Nee
Opmerking	De aanwezige lambrisering bestaat uit niet-asbesthoudend materiaal.

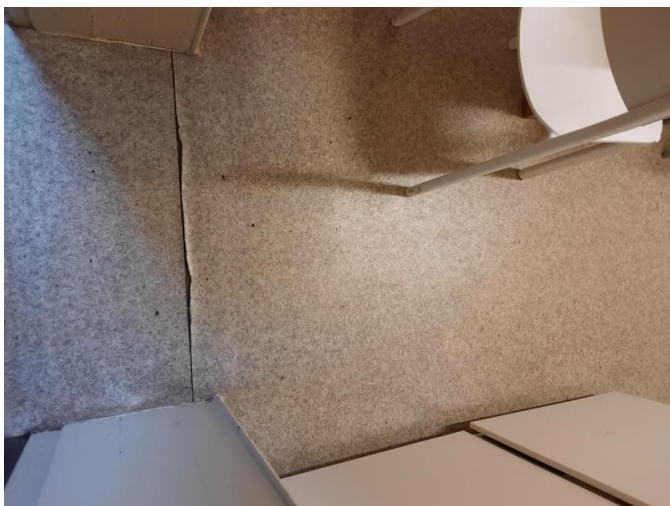
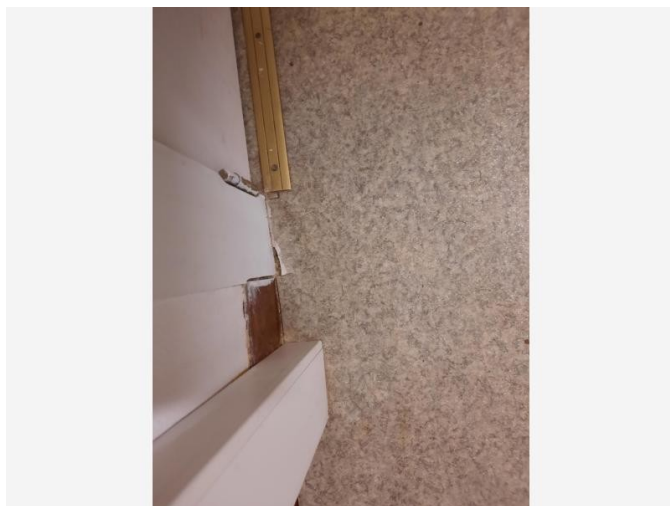
Geen asbest

Beschrijving	Vloerbekleding gelijkvloers achterbouw
Omgeving	Binnen
Primaire drager	Vloer
Identificatiemethode	Vaststelling zonder monsternamen
Destructieve handeling voor identificatie	Nee
