Asbestinventarisatetest

Prins de Lignestraat 4, 3001 Leuven

Attestnummer : 20250924-000388.000

Uitgegeven op : 24.09.2025

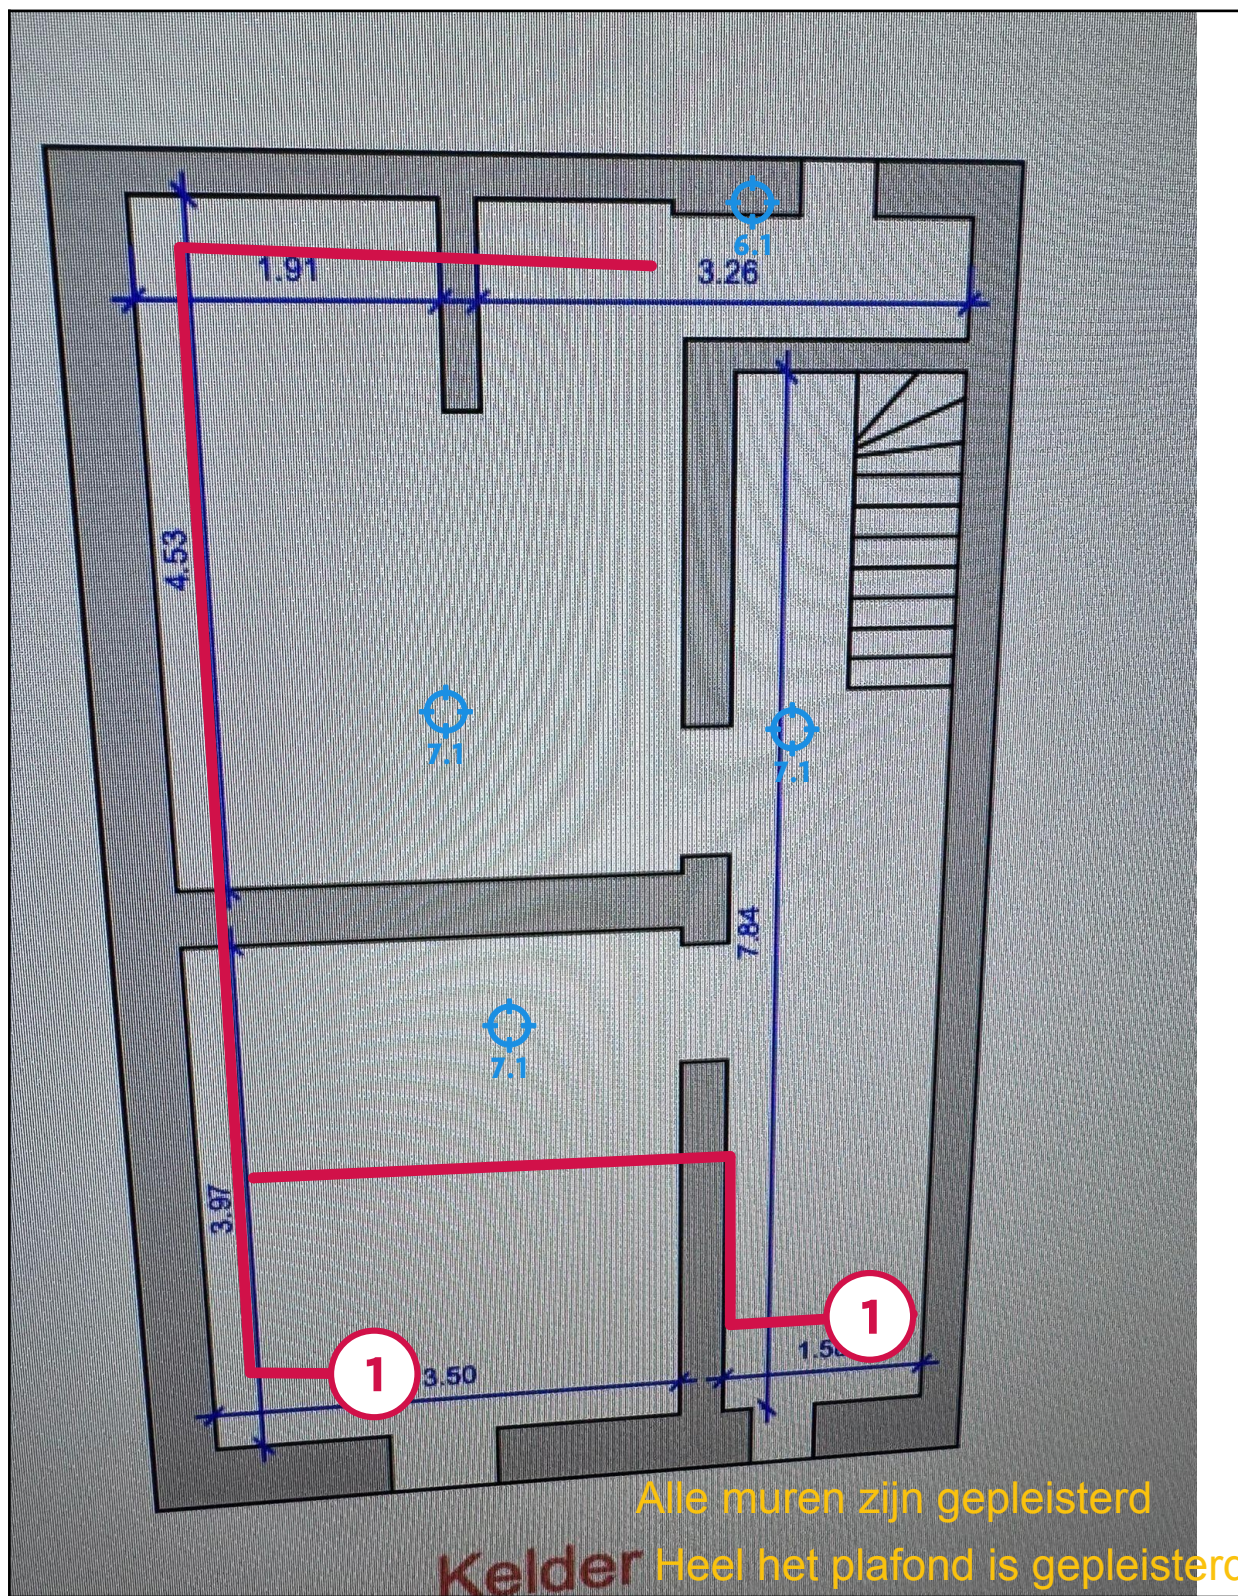
Plan 1.1: kelder

1. Leidingisolatie	Asbestmateriaal	Dringend verwijderen
6. Pleisterwerk wand	Geen asbest	-
6.1 Code: M01	Mengmonster	-
7. Pleisterwerk plafond	Geen asbest	-
7.1 Code: M02	Mengmonster	-

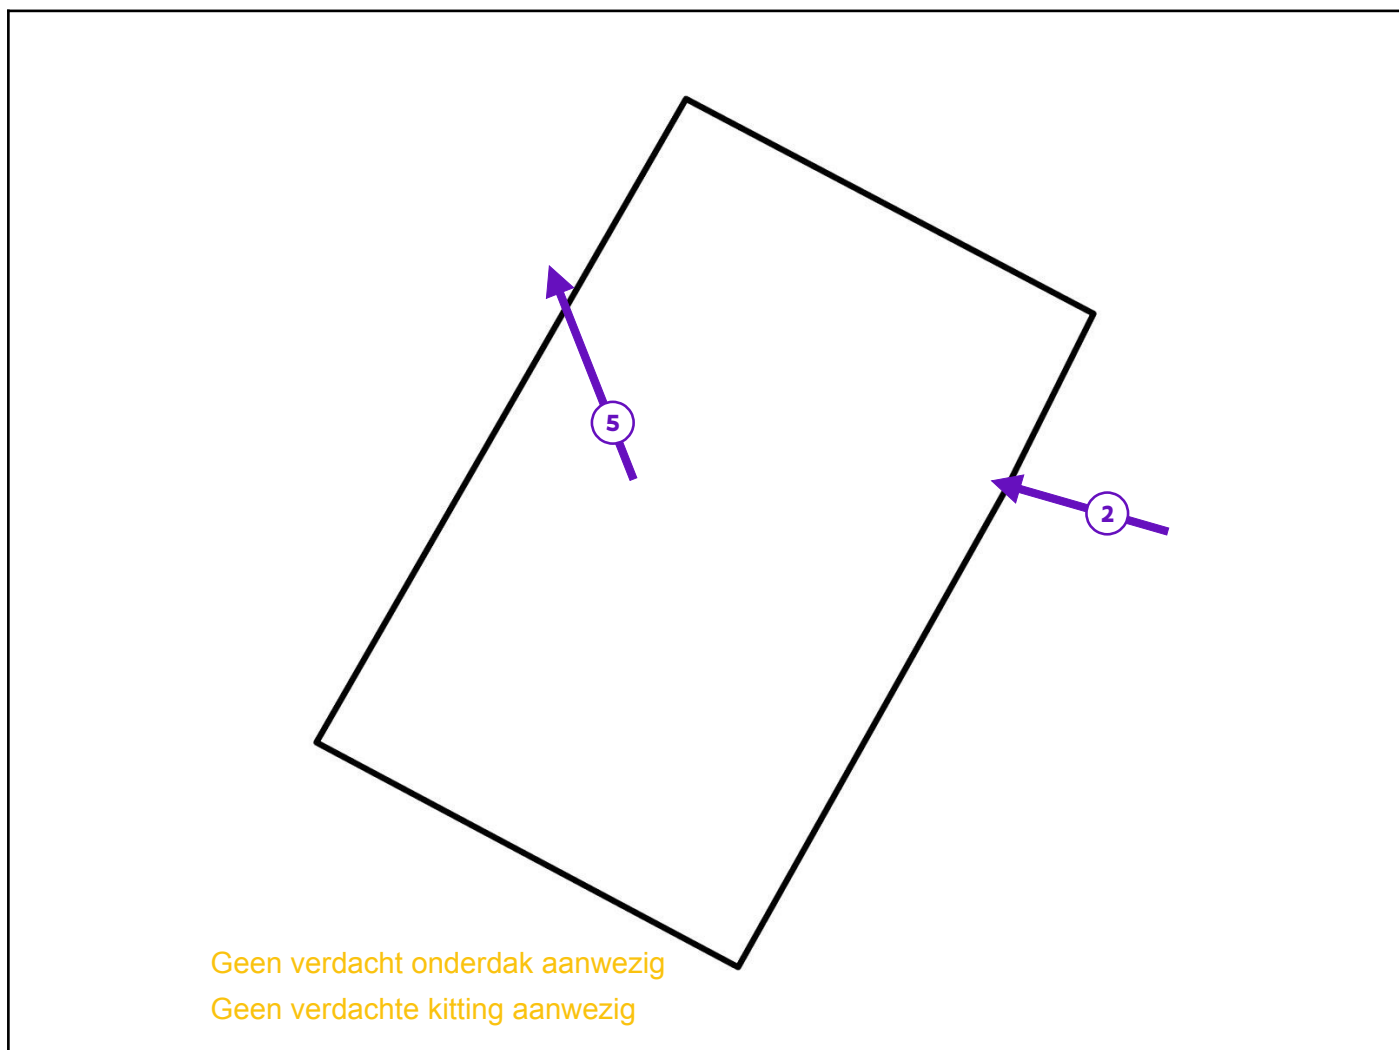
Plan 1.7: Buitenschil

Beschrijving	Type	Actie
2. Schoorsteen rookgaskanaal - beoordeling	Beperking	-
3. Onderdak	Advies	-
4. Kitramen	Advies	-
5. Schoorsteen burens	Advies	-

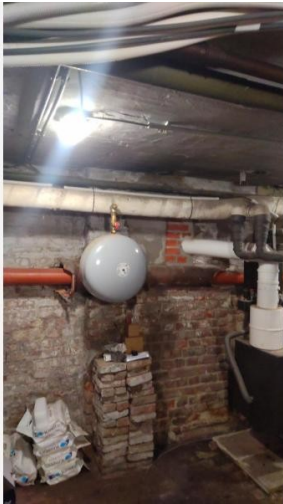
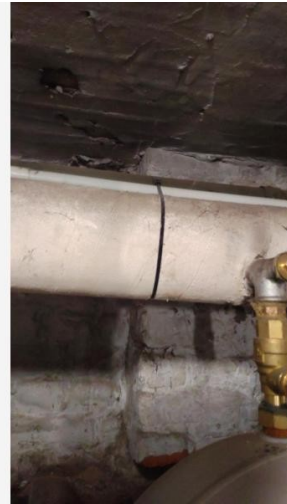
Het asbestmateriaal valt onder de mijlpaal van 2034.

Dringend verwijderen

Eindbeoordeling materiaalrisico	Hoog materiaalrisico en/of hoge kans op vezelvrijgave
---------------------------------	---

Gebondenheid	Categorie 2: niet-hechtgebonden met matrix
Asbestsoort (vezeltype)	Crocidoliet aanwezig
Asbestconcentratie	Hoog ($\geq 50\%$)
Afschermingsgraad van het gehele materiaal	Geheel of deels (ook) vrij aan de binnenlucht
Toestand van het materiaal	Matig beschadigd, matig verweerd

Beschrijving	Leidingisolatie
Omgeving	Binnen
Primaire drager	HVAC infrastructuur en uitrusting
Asbestmateriaal	In-situ afwerkingslagen - Thermische isolatie
Bindmiddel van asbestmateriaal	Gips - kalk
Gebondenheid op basis van bindmiddel	Niet-hechtgebonden
Hoeveelheid (lengte - omtrek - dikte - aantal)	<ul style="list-style-type: none">• 17,00 m - 30,00 cm - 1,00 cm - 1 stuk
Totaal volume	0,051 m ³
Eenvoudig bereikbaar	Ja
Bevestigingswijze	<ul style="list-style-type: none">• Verlijmd, ingegoten, versmeerd
Identificatiemethode	Vaststelling zonder monstername Motivatie: Op vraag van de eigenaar-opdrachtgever werd geen monstername uitgevoerd
Destructieve handeling voor identificatie	Nee

- Verwijder dit asbestmateriaal zo snel mogelijk. Volg de toestand goed op.
- Voer bijkomende staalname(s) uit.

- Hermetische zone (erkend asbestverwijderaar)
Enkel door erkend asbestverwijderaar

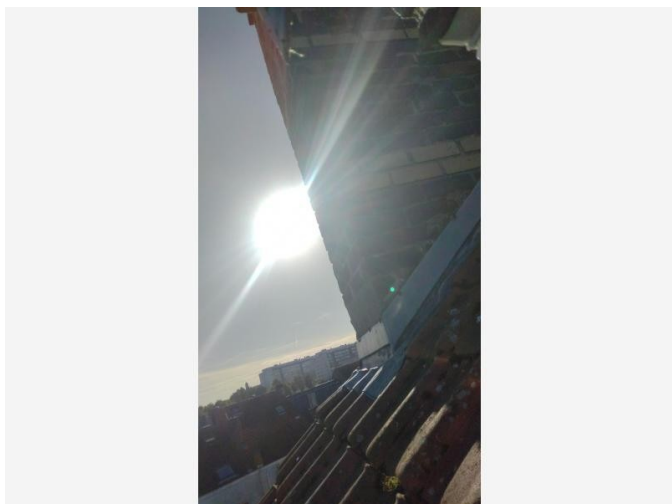
Tijdelijke beperking

Reden: Het te onderzoeken materiaal situeert zich hoger dan 3,50 m te rekenen vanaf een veilige ondergrond

Uitleg van de asbestdeskundige: Het rookgaskanaal is niet beoordeeld. Aan de binnenzijde is de kachel aangesloten. Aan de buitenzijde is het hoger dan 3,5 meter om de schoorsteen te inspecteren. Het is niet zichtbaar of er een asbestverdacht rookgaskanaal aanwezig is in de schoorsteen. Conform ons inspectieprotocol mogen wij een beperking inroepen voor hoogtes hoger dan 3,5 m. Indien men dit wil laten onderzoeken, dient er een nieuwe afspraak gemaakt te worden en moet er een hoogtewerker voorzien worden, evenals iemand die bevoegd is om deze te bedienen en eventueel een techniker die de al dan niet aanwezige schouwhoed kan afnemen en weer terugplaatsen.

(Asbest)materiaal	Rookgaskanaal
Karakterisatie	Asbest (verdacht)
Primaire drager	HVAC infrastructuur en uitrusting

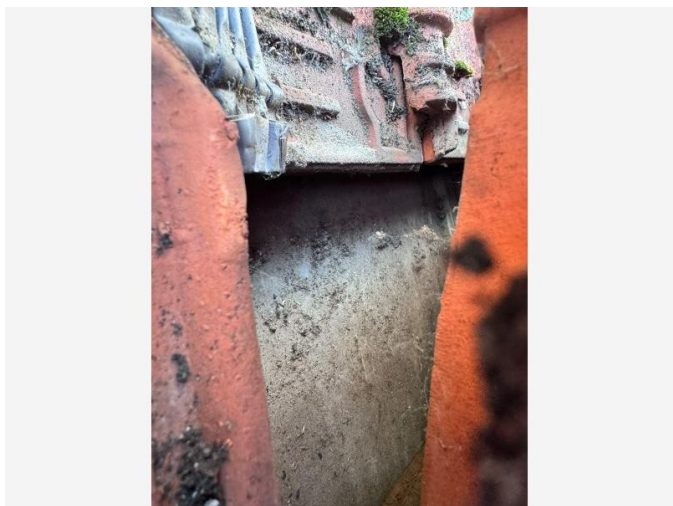
Geen asbest aanwezig

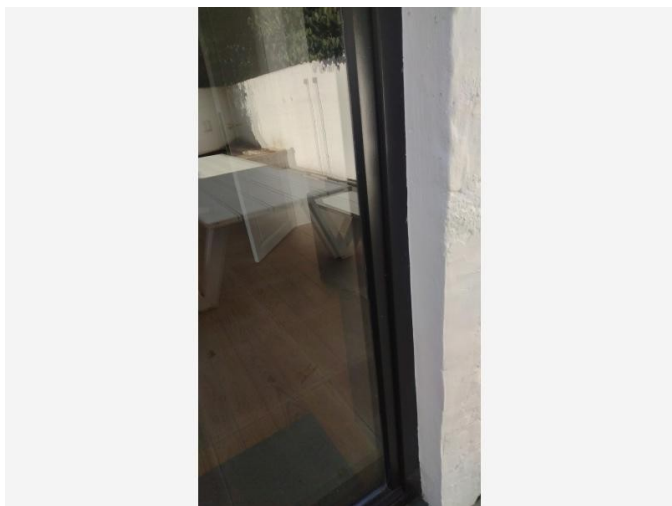
Geen asbest aanwezig

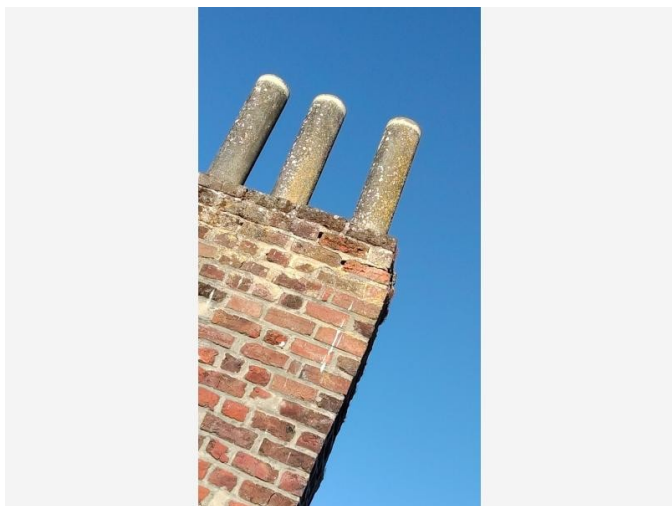
Het rookgaskanaal behoort toe tot de eigendom van de buren.

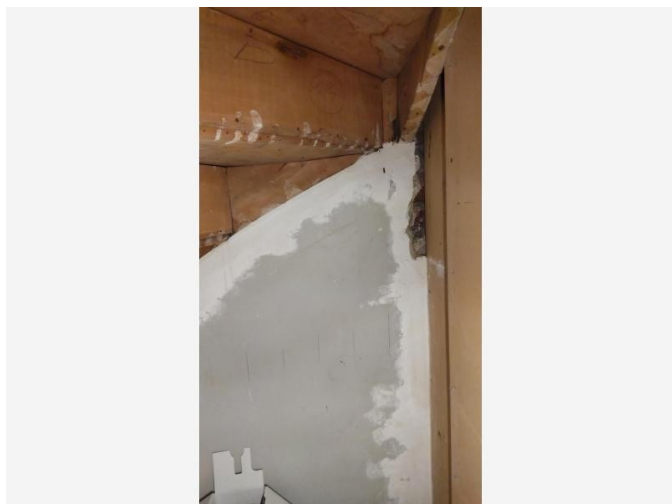
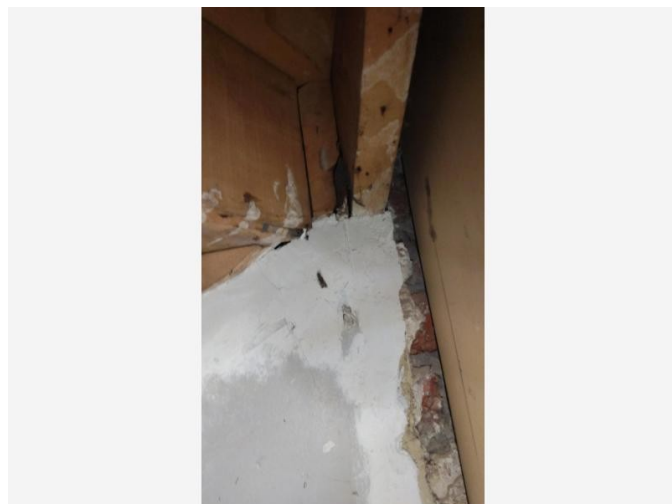
Geen asbest

#	Type	Referentie	Resultaat
6.1	Mengmonster	M01	Geen asbest

Beschrijving	Pleisterwerk wand
Omgeving	Binnen
Primaire drager	Binnenwand
Bindmiddel van materiaal	Gips - kalk
Gebondenheid op basis van bindmiddel	Niet-hechtgebonden
Hoeveelheid (oppervlakte - dikte - aantal)	• 500,00 m ² - 1,00 cm - 1 stuk
Totaal volume	5,00 m ³
Identificatiemethode	Vaststelling met monstername
Destructieve handeling voor identificatie	Nee

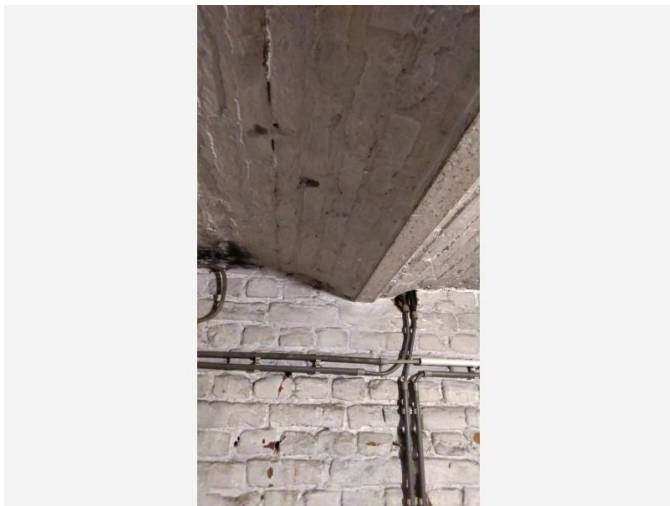
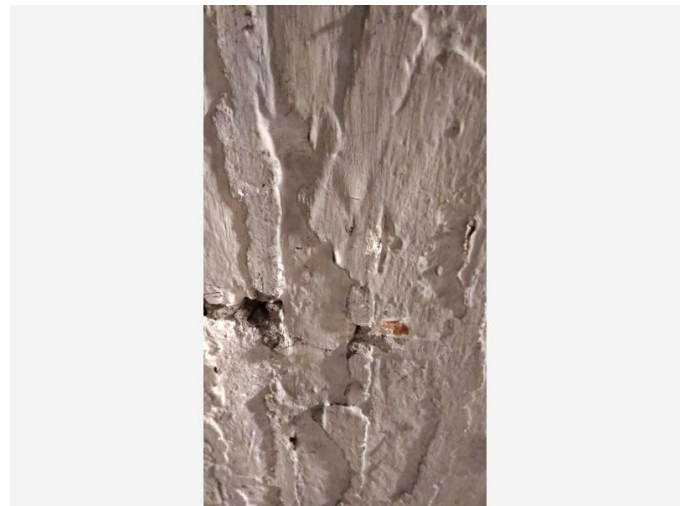
Geen asbest

#	Type	Referentie	Resultaat
7.1	Mengmonster	M02	Geen asbest

Beschrijving	Pleisterwerk plafond
Omgeving	Binnen
Primaire drager	Plafond
Bindmiddel van materiaal	Gips - kalk
Gebondenheid op basis van bindmiddel	Niet-hechtgebonden
Hoeveelheid (oppervlakte - dikte - aantal)	• 30,00 m ² - 1,00 cm - 1 stuk
Totaal volume	0,30 m ³
Identificatiemethode	Vaststelling met monstername
Destructieve handeling voor identificatie	Nee
