Asbestinventarisatetest

Brabanconnestraat 87, 3000 Leuven

Attestnummer : 20260202-000325.000

Asbestveilig (maar niet asbestvrij)

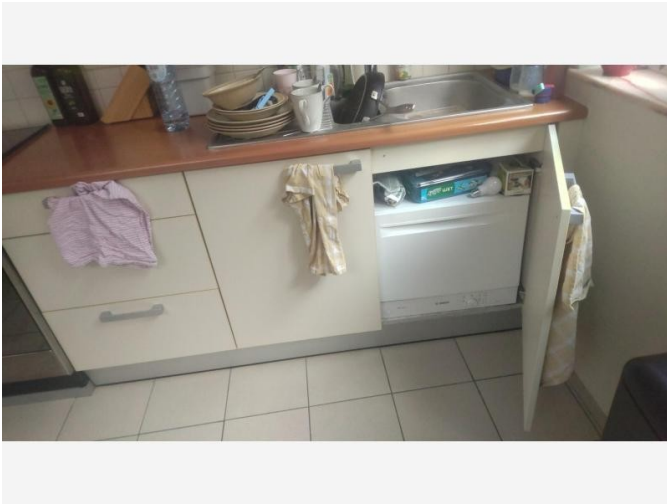
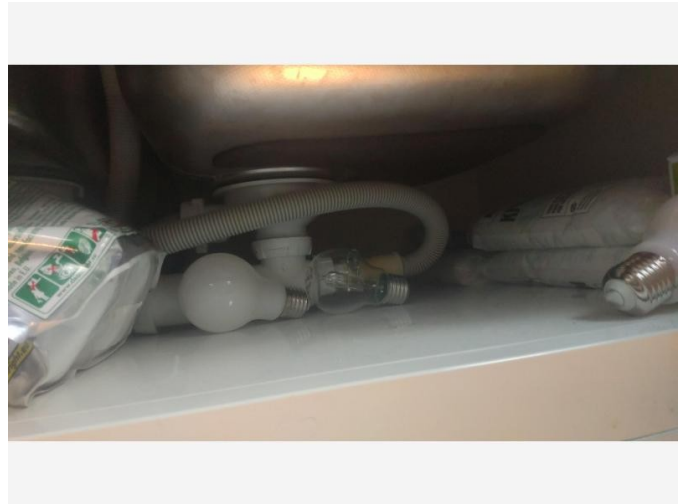
Laag materiaalrisico en/of verlaagde kans op vezelvrijgave

| Asbestsoort (vezeltype) | Crocidoliet aanwezig |
| Toestand van het materiaal | Onbeschadigd, niet verweerd |

| Beschrijving | Anti-dreunplaatje |
| Identificatiemethode | <p>De asbestdeskundige beoordeelt het materiaal als asbestverdacht en dus asbesthoudend, en dit zonder monsternamen.</p> <p>Motivatie: De opdrachtgever weigert om het materiaal te laten bemonsteren.</p> |

- Verwijder dit asbestmateriaal zo snel mogelijk. Volg de toestand goed op.
- Voer bijkomende staalname(s) uit.

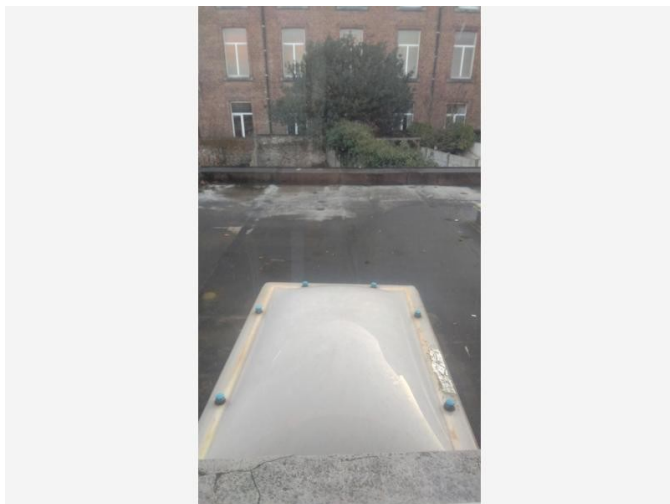
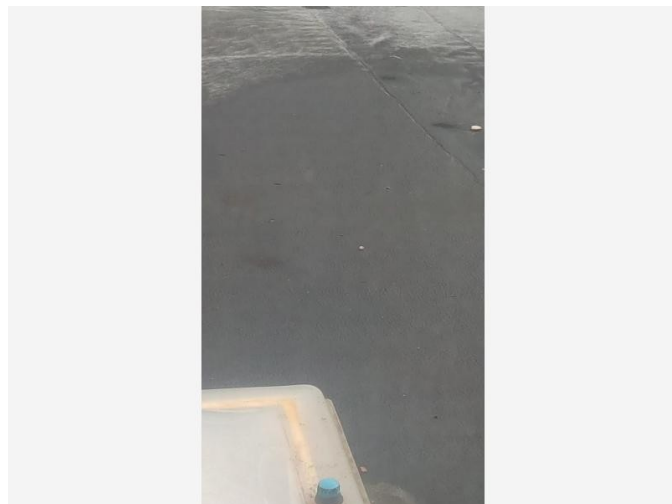
| Eindbeoordeling materiaalrisico | Laag materiaalrisico en/of verlaagde kans op vezelvrijgave |

| Asbestsoort (vezeltype) | Alleen chrysotiel |
| Toestand van het materiaal | Licht beschadigd, licht verweerd. Intact calciumsilicaatmateriaal of categorie III 'gebondenheid' |

| Beschrijving | Roofing dakbedekking |
| Identificatiemethode | <p>De asbestdeskundige beoordeelt het materiaal als asbestverdacht en dus asbesthoudend, en dit zonder monsternamen.</p> <p>Motivatie: De opdrachtgever weigert om het materiaal te laten bemonsteren.</p> |

- Zorg voor een veilig beheer. Vermijd het beschadigen van het asbestmateriaal. Controleer de toestand jaarlijks op wijzigingen.
- Voer bijkomende staalname(s) uit.

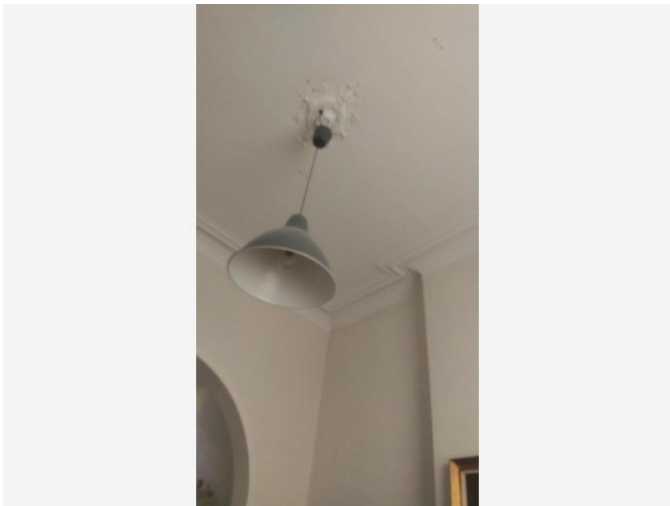
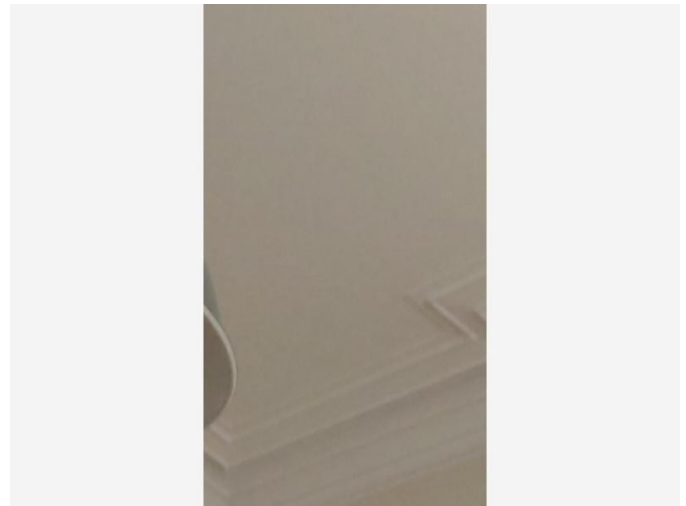
| Eindbeoordeling materiaalrisico | Laag materiaalrisico en/of verlaagde kans op vezelvrijgave |

| Asbestsoort (vezeltype) | Amfibool aanwezig, uitgezonderd crocidoliet |
| Toestand van het materiaal | Onbeschadigd, niet verweerd |

| Beschrijving | Pleisterwerk plafond (beperking) |
| Identificatiemethode | <p>De asbestdeskundige beoordeelt het materiaal als asbestverdacht en dus asbesthoudend, en dit zonder monstername.</p> <p>Motivatie: Er is een onderzoeksbeperking die monstername verhindert; De ruimte of het materiaal bevindt zich hoger dan 3,5 meter vanaf een vaste ondergrond.</p> |

- Zorg voor een veilig beheer. Vermijd het beschadigen van het asbestmateriaal. Controleer de toestand jaarlijks op wijzigingen.
- Voer bijkomende staalname(s) uit.

- Hermetische zone (erkend asbestverwijderaar)
Enkel door een erkend asbestverwijderaar

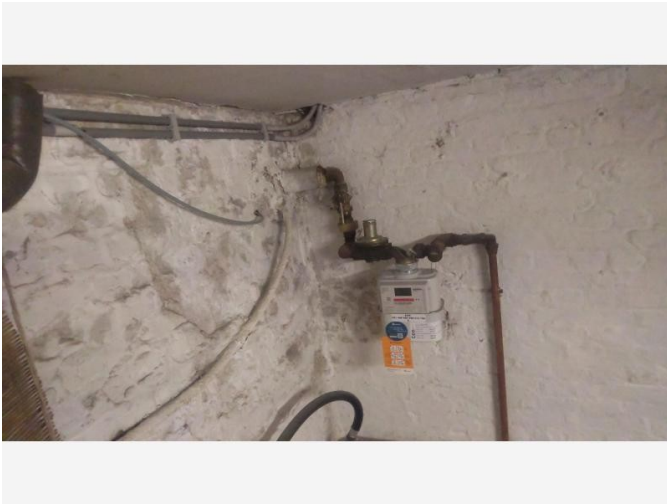
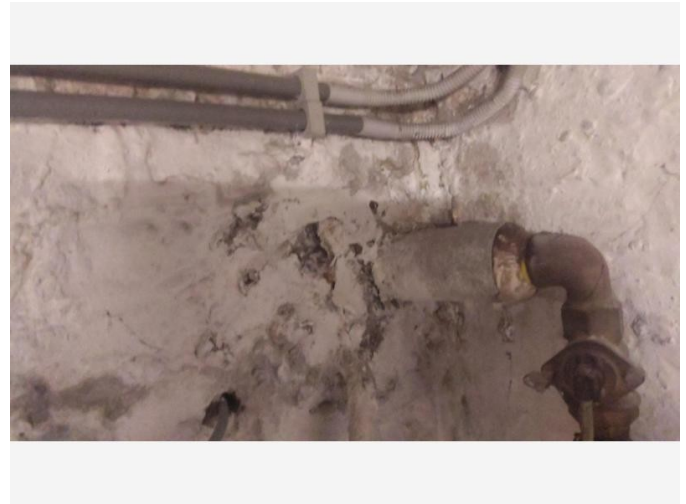
| Eindbeoordeling materiaalrisico | Laag materiaalrisico en/of verlaagde kans op vezelvrijgave |

| Opmerking | De exacte lengte kon niet worden vastgesteld. |

- Zorg voor een veilig beheer. Vermijd het beschadigen van het asbestmateriaal. Controleer de toestand jaarlijks op wijzigingen.

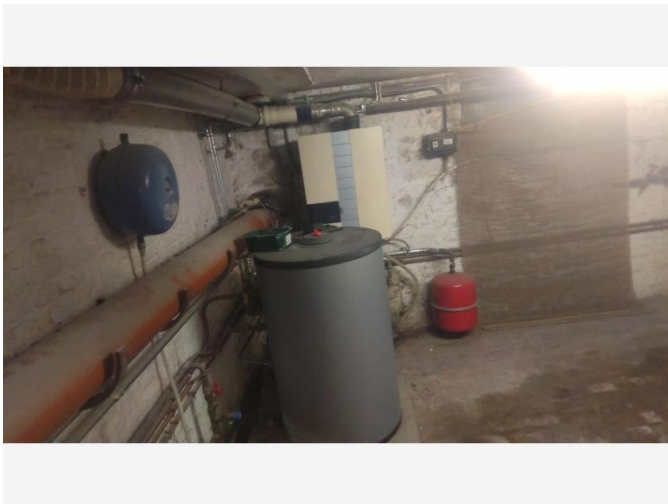
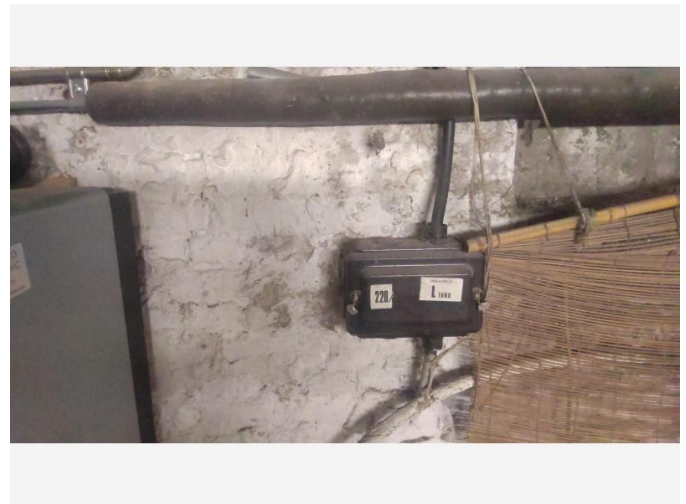
| Identificatiemethode | De asbestdeskundige beoordeelt het materiaal als asbestverdacht en dus asbesthoudend, en dit zonder monstername. Motivatie: De monstername brengt andere schade aan dan schade die inherent is aan de monstername. |

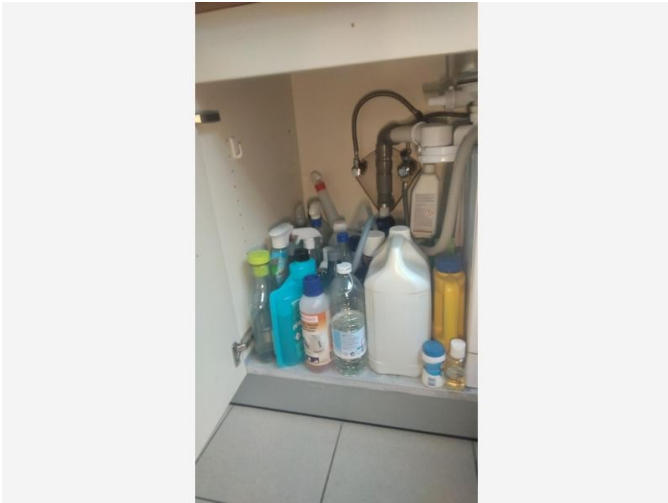
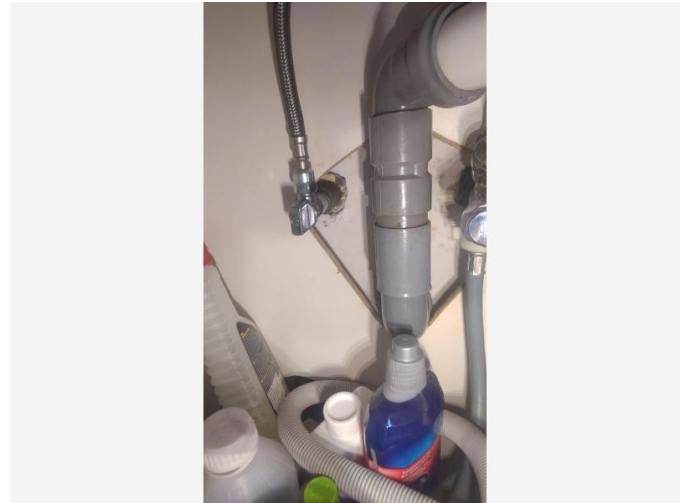
Fiche 8: Pleisterwerk wanden

Geen asbest

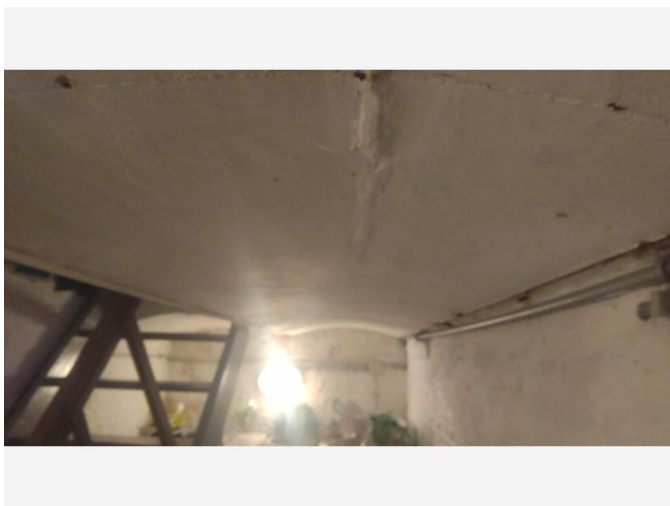
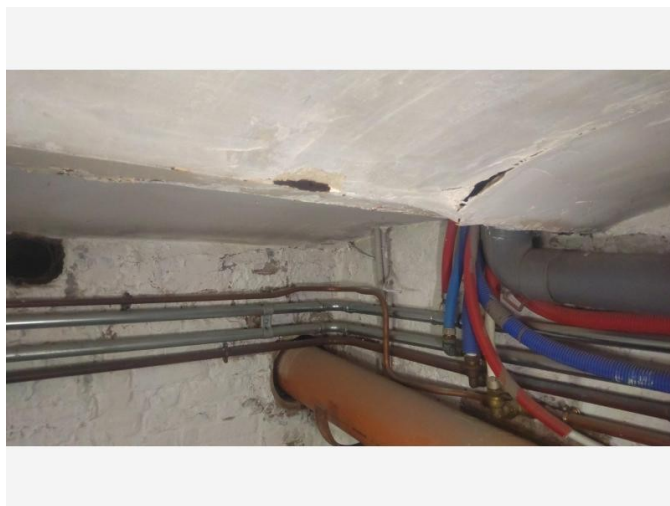
Fiche 9: Pleisterwerk plafond

Geen asbest

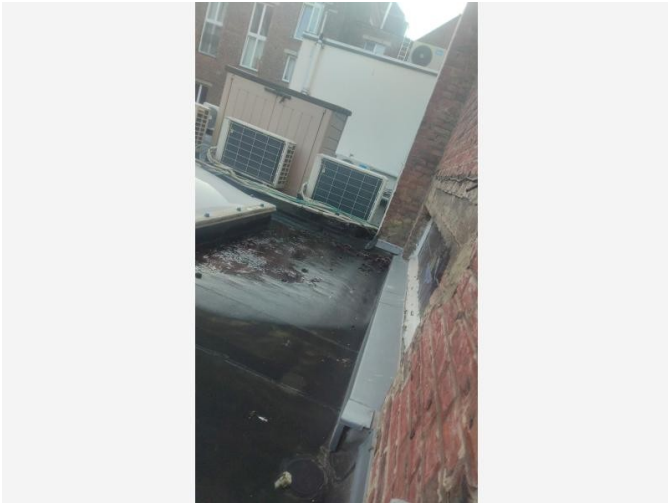
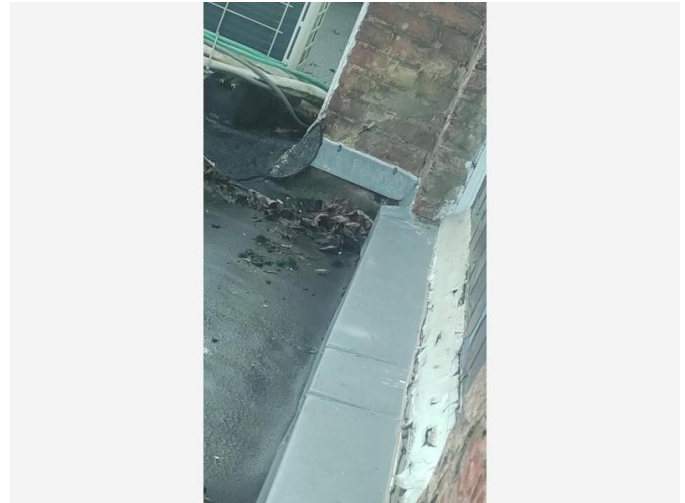
Fiche 10: Mastiek (asbestverdacht)

Geen asbest

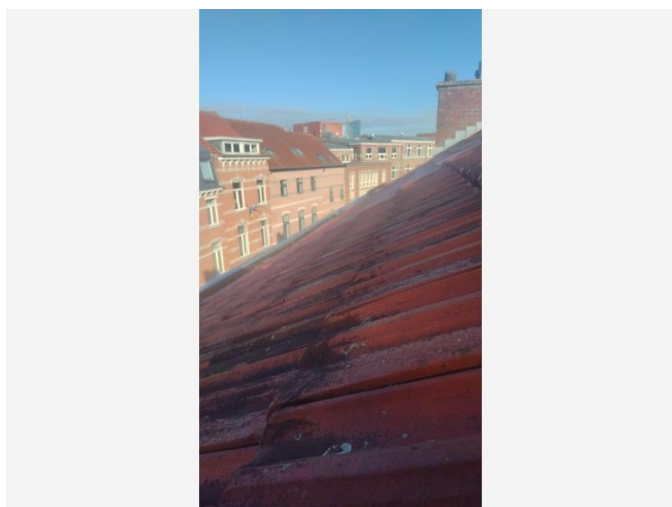
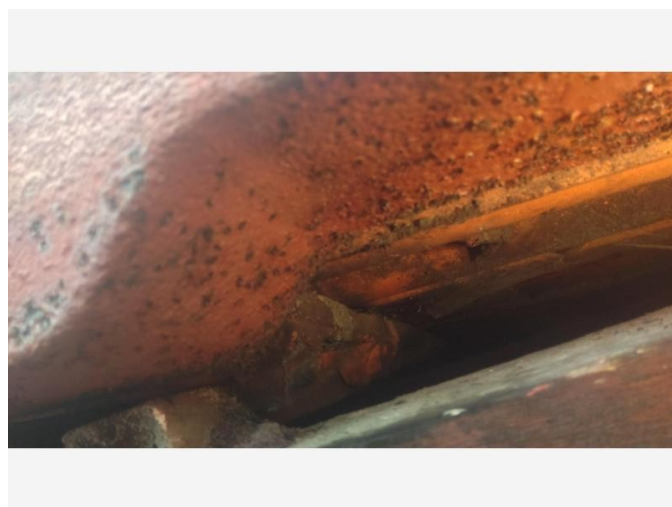
| Beschrijving | Notitie | Terug te vinden op plannen |
|---|---|---|
| Fiche 11: Dakbedekking in dakpannen (niet verdacht) | De dakbedekking is niet-asbestverdacht. | - |
