Asbestinventarisatetest

Papenkelderstraat 11, 3300 Tienen

Attestnummer : 20260322-000028.000

Uitgegeven op : 22.03.2026

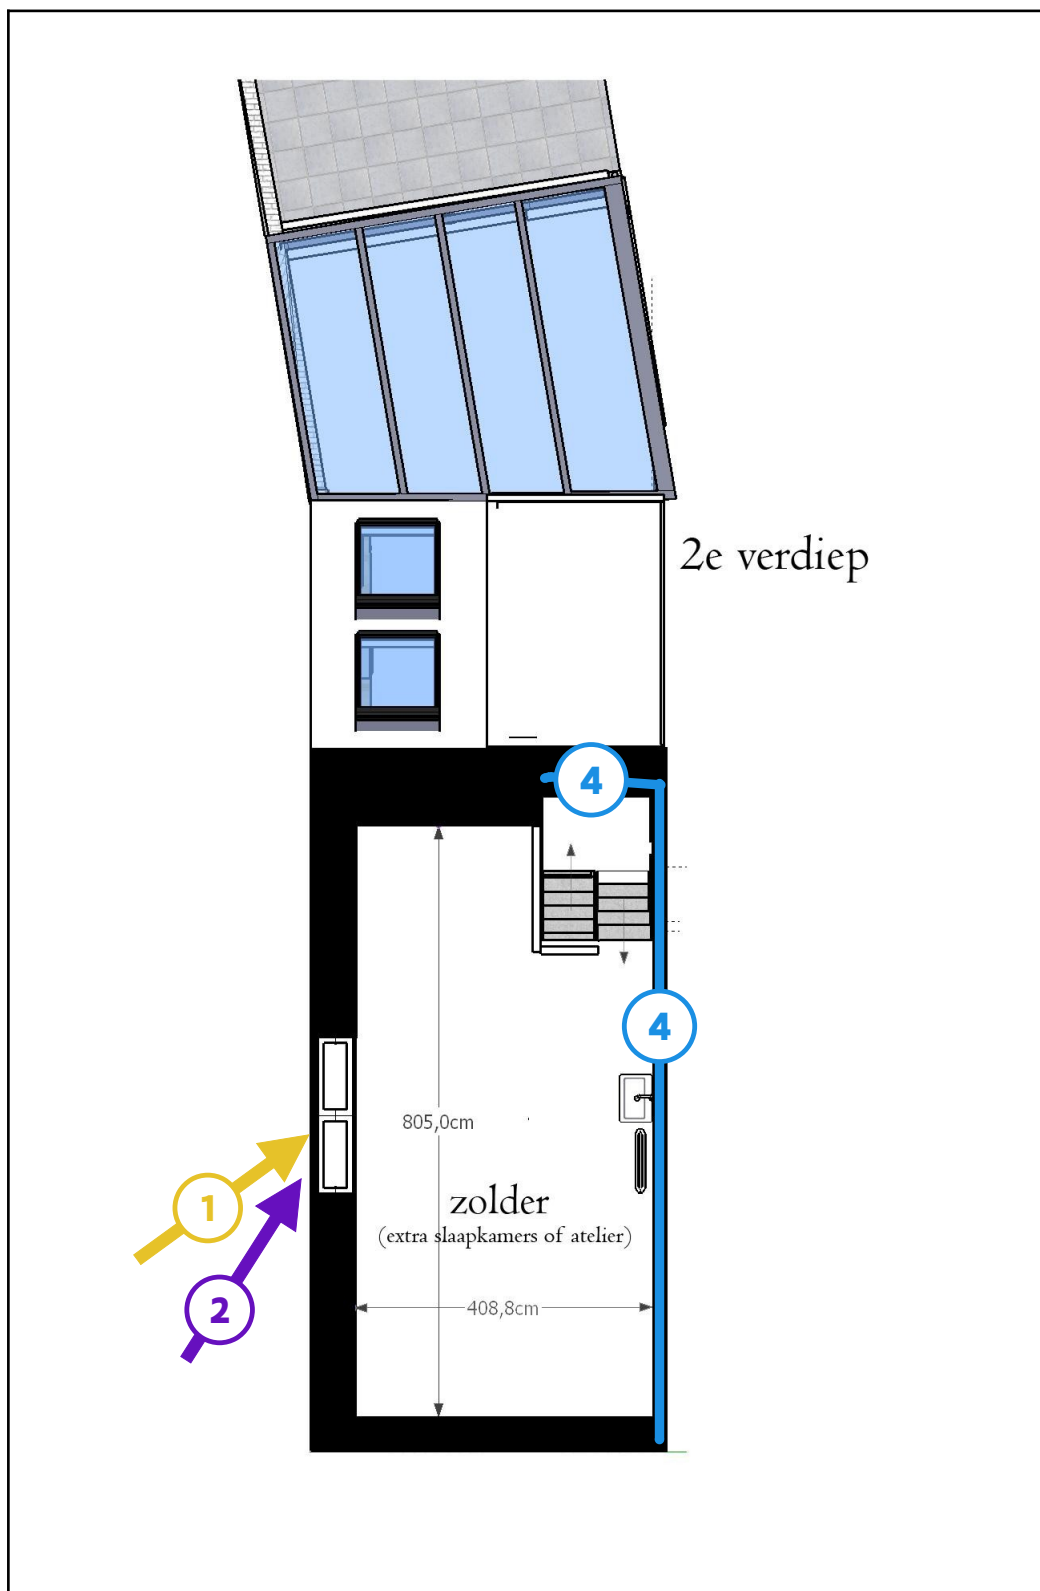
Plan 1.4: Verdiep 2

1. Smeerlaag in cement (buiten)	Asbestmateriaal	Zorgvuldig beheren
2. Schouw	Beperking	-
4. Pleisterwerk wanden	Geen asbest	-

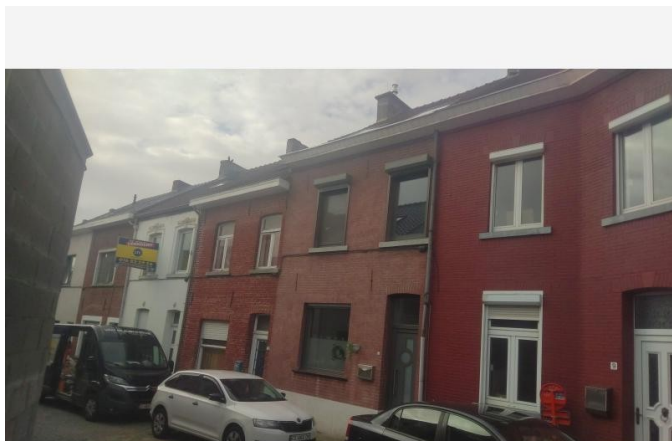
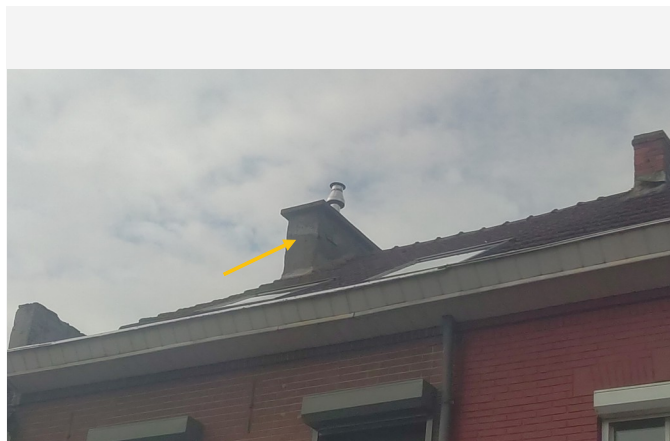
Het asbestmateriaal valt onder de mijlpaal van 2040.

Eindbeoordeling materiaalrisico

Laag materiaalrisico en/of verlaagde kans op vezelvrijgave

Gebondenheid	Categorie 1: hechtgebonden in oorsprong
Asbestsoort (vezeltype)	Crocidoliet aanwezig
Asbestconcentratie	Laag (< 50%)
Afschermingsgraad van het gehele materiaal	Geheel of deels vrij aan de buitenlucht, maar geen contact met binnenlucht
Toestand van het materiaal	Licht beschadigd, licht verweerd. Intacte calciumsilicaatplaat of materiaal met categorie 3-gebondenheid

Beschrijving	Smeerlaag in cement (buiten)
Omgeving	Buiten
Primaire drager	Wand buitenschil
Asbestmateriaal	In-situ afwerkingslagen - Crepi
Bindmiddel van asbestmateriaal	Cement
Gebondenheid op basis van bindmiddel	Hecht
Hoeveelheid (gewicht - aantal)	<ul style="list-style-type: none">• 10,00 kg - 1 stuk
Totaal gewicht	10,00 kg
Eenvoudig bereikbaar	Ja
Bevestigingswijze	<ul style="list-style-type: none">• Verlijmd, ingegoten, versmeerd
Identificatiemethode	<p>De asbestdeskundige beoordeelt het materiaal als asbestverdacht en dus asbesthoudend, en dit zonder monstername.</p> <p>Motivatie: Er is een onderzoeksbeperking die monstername verhindert; De ruimte of het materiaal bevindt zich hoger dan 3,5 meter vanaf een vaste ondergrond.</p>
Destructieve handeling voor identificatie	Nee
Opmerking	De hoeveelheid is een zo nauwkeurig mogelijke opmeting. Hieraan kunnen evenwel geen rechten worden ontleend.

Zorgvuldig beheren

- Zorg voor een veilig beheer. Vermijd het beschadigen van het asbestmateriaal. Controleer de toestand jaarlijks op wijzigingen.
- Voer bijkomende staalname(s) uit.

- Hermetische zone (erkend asbestverwijderaar)
Deze toepassing mag uitsluitend door een erkende asbestverwijderaar via de methodiek van hermetische zone verwijderd worden omdat verwijdering via de methodiek van eenvoudige handelingen en/of couveusezakmethode niet toegelaten is. De verwijdering leidt automatisch tot een verhoogd risico op vrijgave van asbestvezels (maximale concentratie 0,01 vezels/cm - CODEX Art. VI.3-54). (Bron: CODEX - Art. VI.3-61.- par 1.).

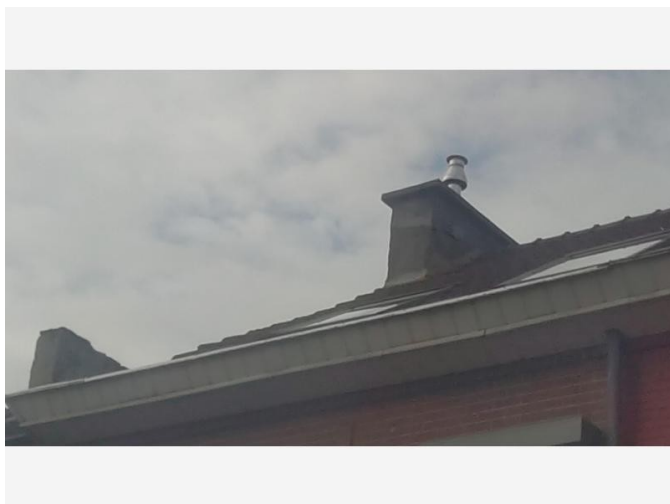
Tijdelijke beperking

Reden: Het te onderzoeken materiaal situeert zich hoger dan 3,50 m te rekenen vanaf een veilige ondergrond

Uitleg van de asbestdeskundige: De schouw bevat binnenin mogelijk een rookgaskanaal in asbestcement. Laat dit bij werken onderzoeken door een bevoegd technicus.

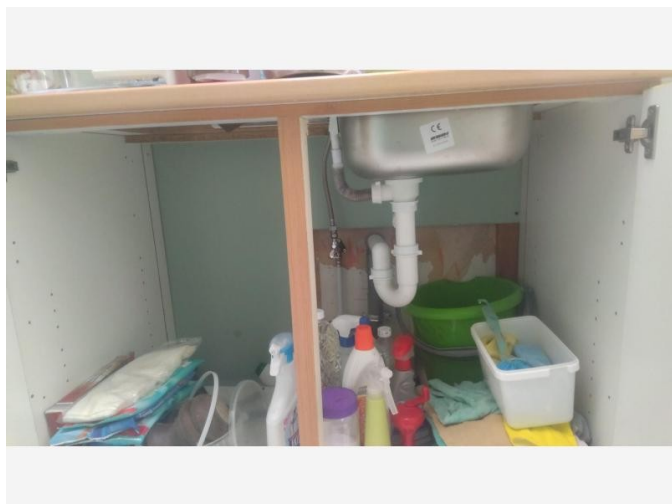
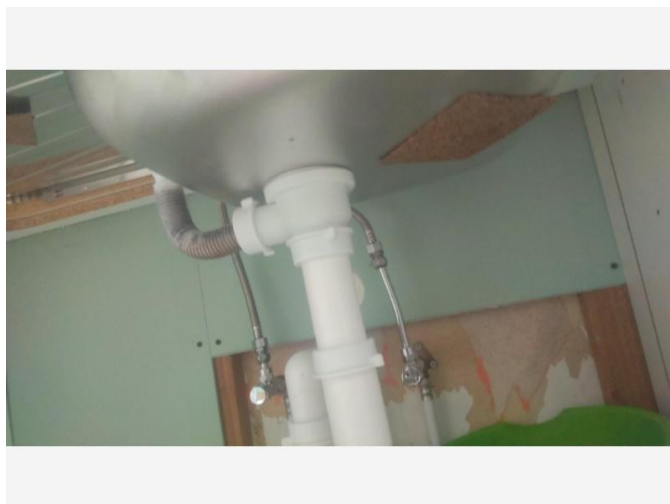
Fiche 3: anti-dreun (niet verdacht)

Informatie over een niet-asbestverdacht materiaal

Basis voor advies	Beoordeling op basis van een bewijsdocument.
-------------------	--

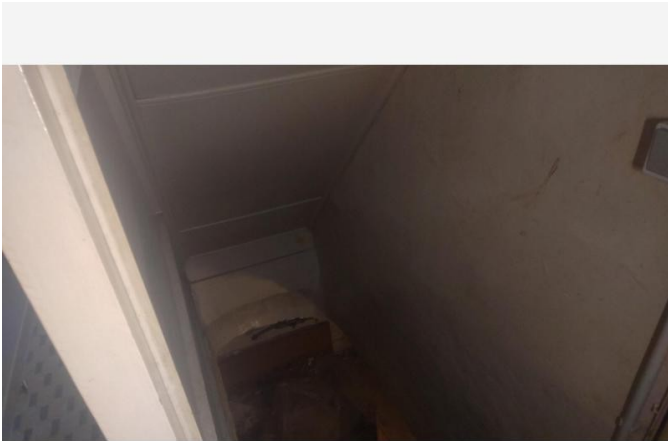
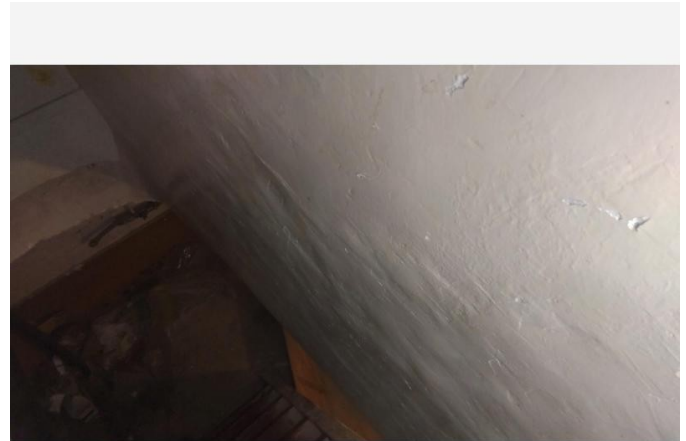
Fiche 4: Pleisterwerk wanden

Geen asbest

#	Type	Referentie	Resultaat
4.1	Mengmonster	M01	Geen asbest

Beschrijving	Pleisterwerk wanden
Omgeving	Binnen
Primaire drager	Binnenwand
Bindmiddel van materiaal	Gips - kalk
Gebondenheid op basis van bindmiddel	Niet-hechtgebonden
Hoeveelheid (oppervlakte - dikte - aantal)	• 300,00 m ² - 1,00 cm - 1 stuk
Totaal volume	3,00 m ³
Identificatiemethode	Een monstername door de asbestdeskundige met laboanalyse door een asbestlabo.
Destructieve handeling voor identificatie	Nee
Opmerking	De hoeveelheid is een zo nauwkeurig mogelijke opmeting, waar evenwel kleine afwijkingen op mogelijk zijn. In de gevallen waar dit praktisch mogelijk is, wordt staalname uitgevoerd conform het inspectieprotocol: in een droge ruimte zoals een slaapkamer of een leefruimte, in een verwarmde natte ruimte zoals een keuken of badkamer, in een traphal en in een stookruimte.
