# Asbestinventarisatetest

Pontstraat 1, 3190 Boortmeerbeek

Attestnummer : 20250303-000329.000

Uitgegeven op : 03.03.2025

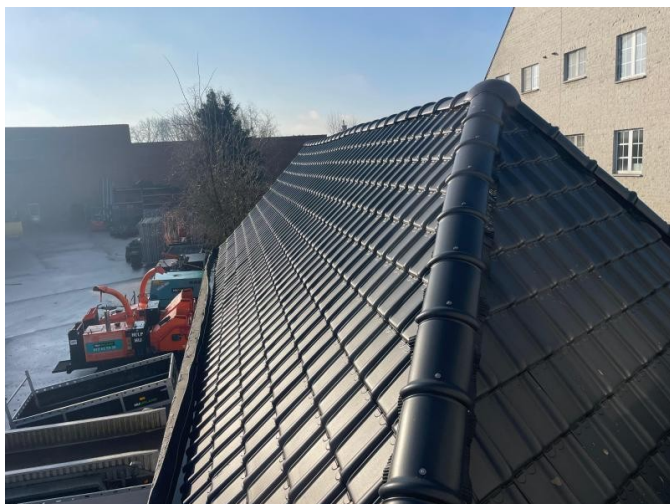
Situeringfoto

Bouwjaar: 2023

*Constructies gebouwd vanaf 2001 moeten niet onderzocht worden*

Opmerking	Alle daken werden vernieuwd.
-----------	------------------------------

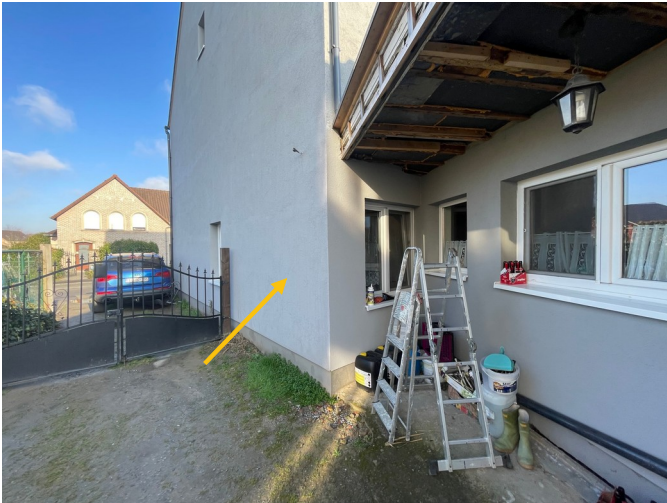
Situeringfoto

Bouwjaar: 2024

*Constructies gebouwd vanaf 2001 moeten niet onderzocht worden*

Opmerking	Werd bevestigd op basis van foto's van de woning op Google maps.
-----------	--

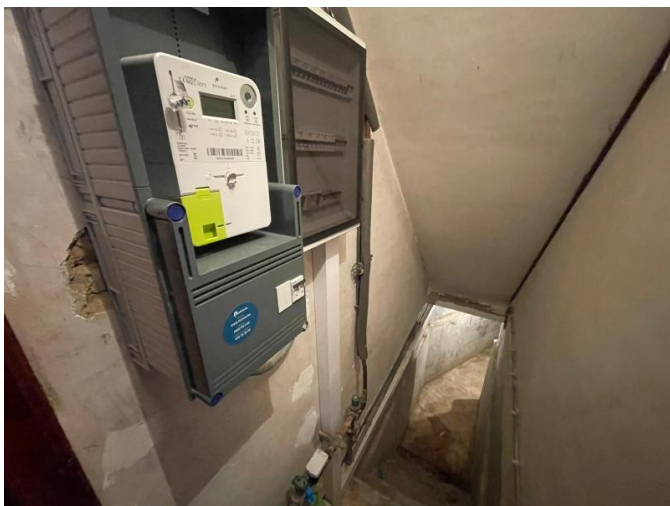
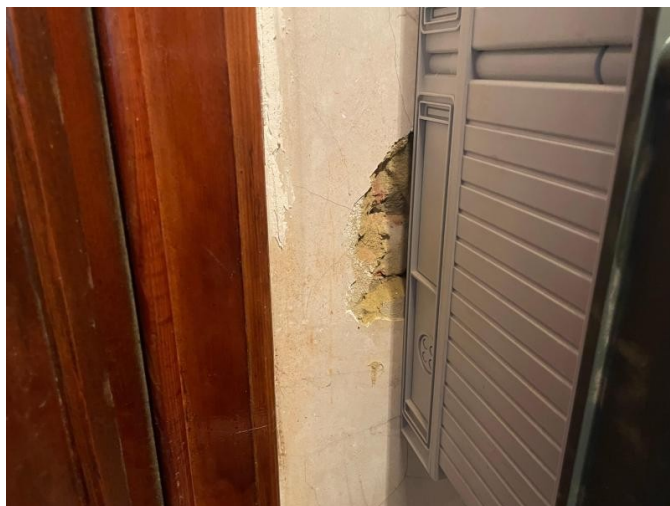
## Fiche 3: Pleisterwerk muren

Geen asbest

#	Type	Referentie	Resultaat
3.1	Mengmonster	2602s5A1	Geen asbest

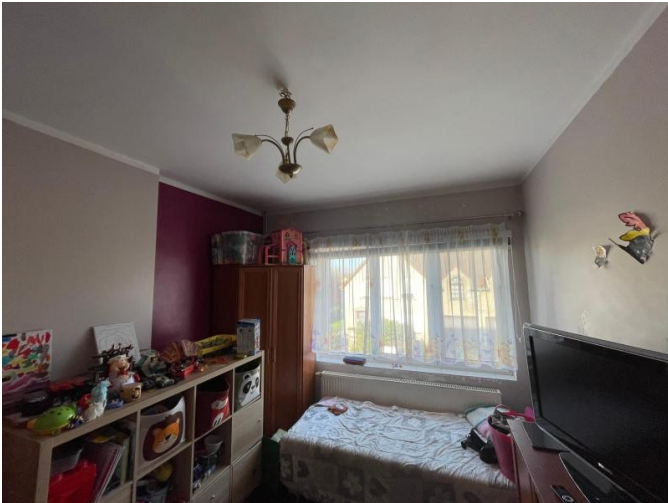
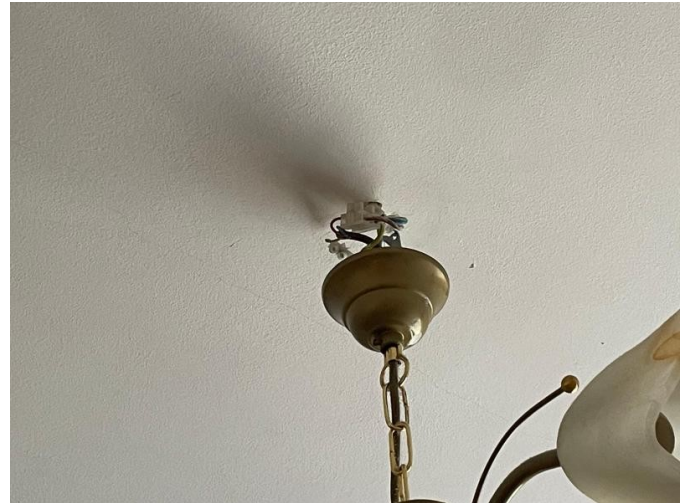
## Fiche 4: Pleisterwerk plafond

Geen asbest

#	Type	Referentie	Resultaat
4.1	Mengmonster	260225A2	Geen asbest
