Asbestinventarisatetest

Tiensesteenweg 190, 3380 Glabbeek

Attestnummer : 20241015-000173.000

Uitgegeven op : 15.10.2024

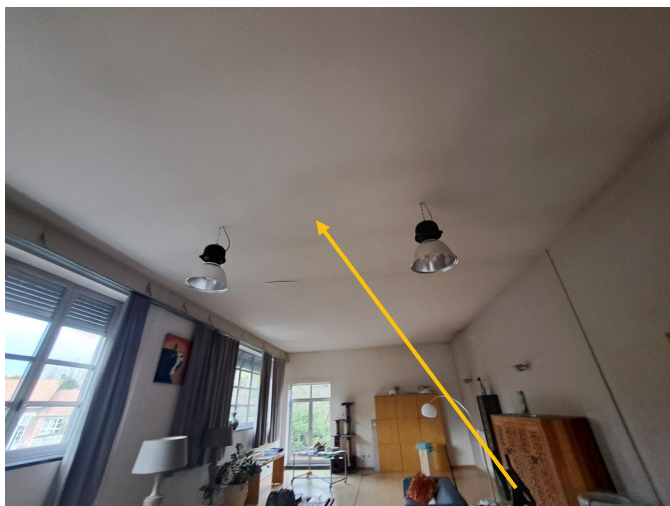
Situeringfoto

Tijdelijke beperking

Reden: Het te onderzoeken materiaal situeert zich hoger dan 3,50 m te rekenen vanaf een veilige ondergrond

Uitleg van de asbestdeskundige: Het plafond bestaat uit pleisterwerk. Aangezien het hoger is dan 3,50 meter, voldoet het niet aan de veiligheidsvereisten om hiervan een staal te nemen om uit te sluiten dat het asbesthoudend is.

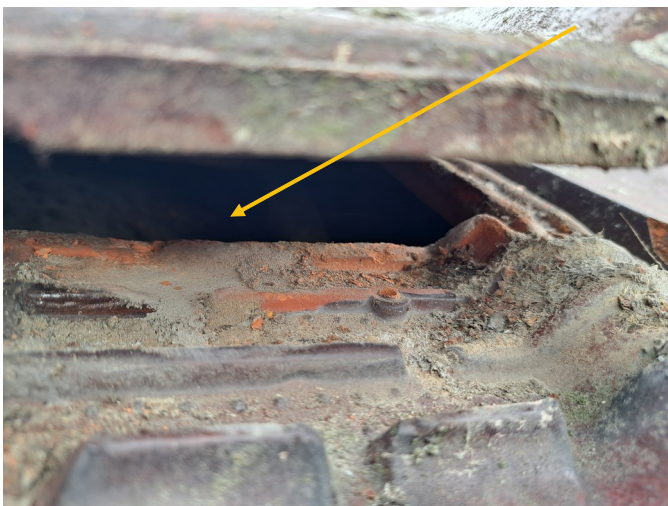
Vrije foto

Het schuine dak van de woning bestaat uit dakpannen en het onderdak werd geïnspecteerd. Er zijn geen asbestverdachte materialen aanwezig in de dakstructuur.

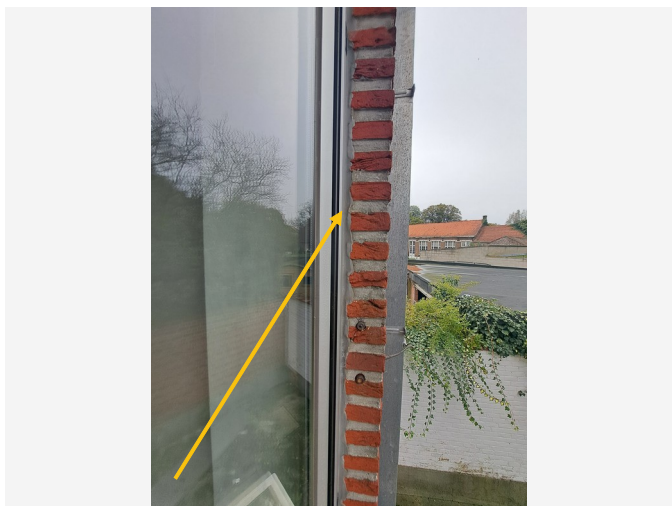
Vrije foto

De afkitting van het schrijnwerk bestaat uit siliconen. Dit is niet asbestverdacht.

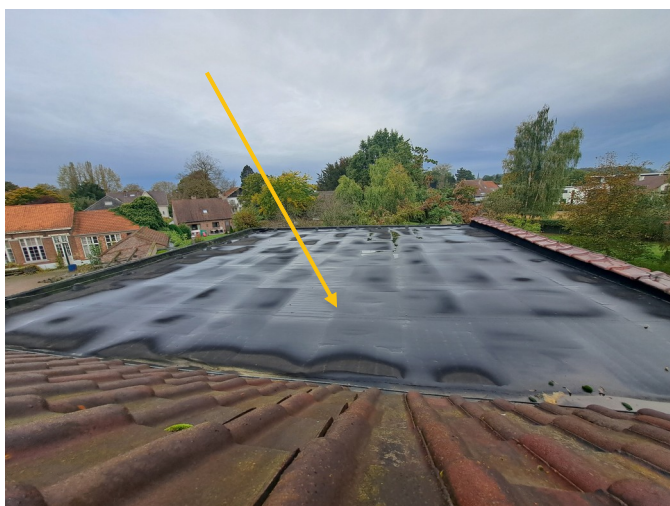
Vrije foto

De dakbedekking, vernieuwd in 2015, is niet asbestverdacht. Bewijsdocument is bijgevoegd.

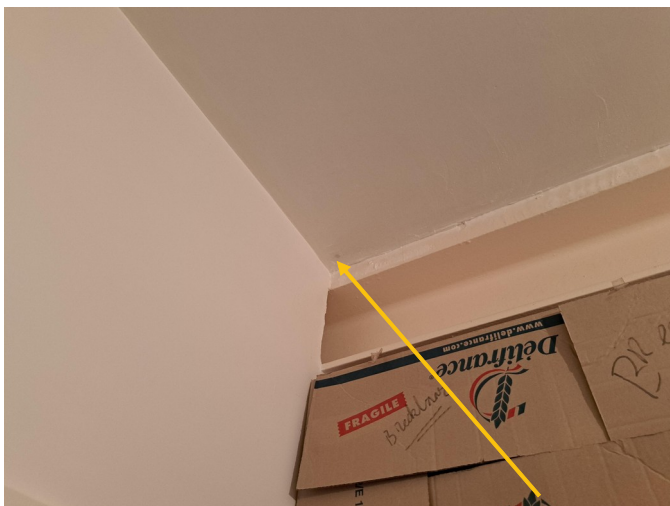
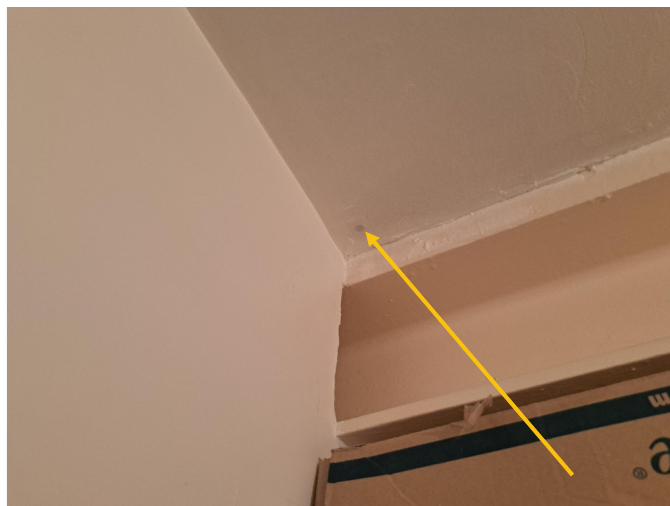
Fiche 5: Pleisterwerk plafond

Geen asbest

#	Type	Referentie	Resultaat
5.1	Mengmonster	id 2	Geen asbest

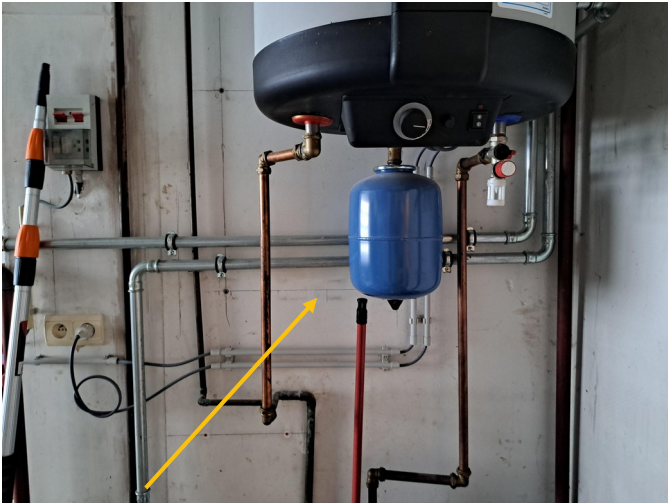
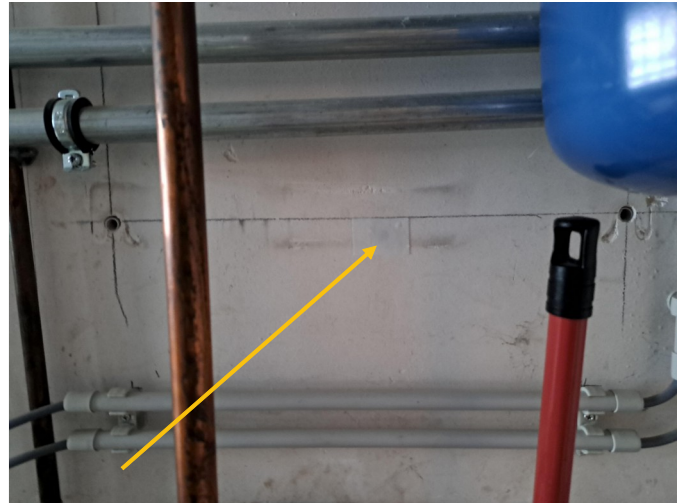
Fiche 6: Pleisterwerk muur

Geen asbest

#	Type	Referentie	Resultaat
6.1	Mengmonster	Id 1	Geen asbest
