# Asbestinventarisatetest

Tiensesteenweg 154, 3211 Lubbeek

Attestnummer : 20260602-000021.000

Uitgegeven op : 02.06.2026

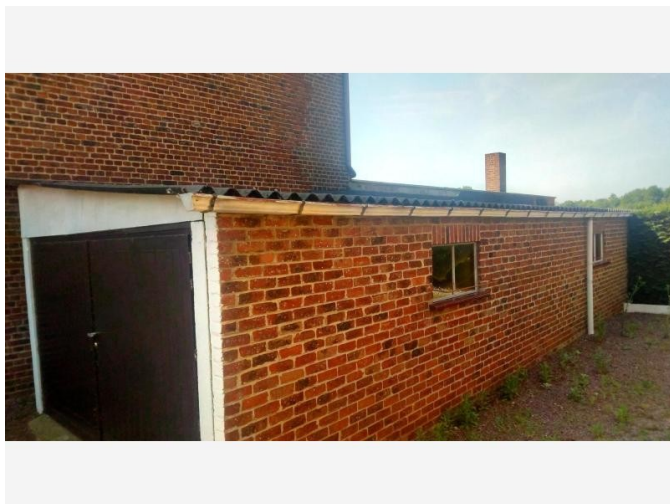
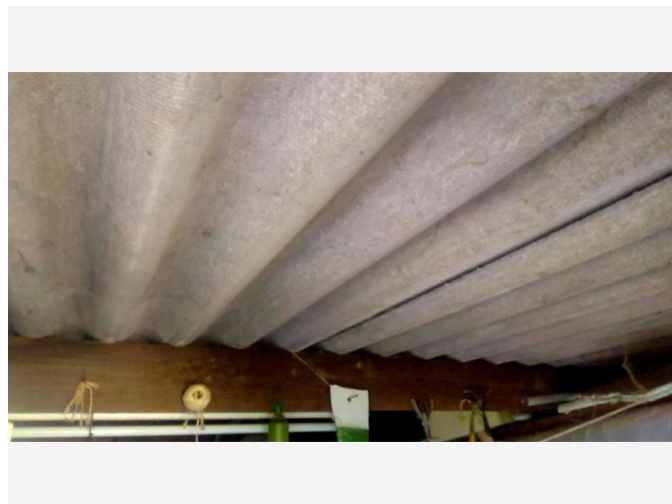
Het asbestmateriaal valt onder de mijlpaal van 2034.

**Dringend verwijderen**

Eindbeoordeling materiaalrisico	Hoog materiaalrisico en/of hoge kans op vezelvrijgave
---------------------------------	---

Gebondenheid	Categorie 1: hechtgebonden in oorsprong
Asbestsoort (vezeltype)	Crocidoliet aanwezig
Asbestconcentratie	Laag (< 50%)
Afschermingsgraad van het gehele materiaal	Geheel of deels vrij aan de binnenlucht, maar geen contact met binnenluchtstromen
Toestand van het materiaal	Matig beschadigd, matig verweerd

<b>Beschrijving</b>	Dak in golfplaten (cement)
<b>Omgeving</b>	Grenst aan binnen- en buitenlucht
<b>Primaire drager</b>	Schuin dak
<b>Asbestmateriaal</b>	Dak- en gevelbekleding - Golfplaat
<b>Bindmiddel van asbestmateriaal</b>	Cement
<b>Gebondenheid op basis van bindmiddel</b>	Hecht
<b>Hoeveelheid (oppervlakte - aantal)</b>	<ul style="list-style-type: none"><li>• 40,00 m<sup>2</sup> - 1 stuk</li></ul>
<b>Totale oppervlakte</b>	40,00 m <sup>2</sup>
<b>Eenvoudig bereikbaar</b>	Ja
<b>Bevestigingswijze</b>	<ul style="list-style-type: none"><li>• Geklemd</li><li>• Geschroefd</li></ul>
<b>Identificatiemethode</b>	<p>De asbestdeskundige beoordeelt het materiaal als asbestverdacht en dus asbesthoudend, en dit zonder monstername.</p> <p>Motivatie: De opdrachtgever weigert om het materiaal te laten bemonsteren.</p>
<b>Destructieve handeling voor identificatie</b>	Nee
<b>Opmerking</b>	De hoeveelheid is een zo nauwkeurig mogelijke opmeting, waar evenwel kleine afwijkingen op mogelijk zijn.

- Verwijder dit asbestmateriaal zo snel mogelijk. Volg de toestand goed op.
- Hemelwater dat afspoelt van asbestcement daken of gevels kan asbestdeeltjes bevatten. Gebruik het enkel voor gesloten circuits (bv. spoelen toiletten). Reinig na het vervangen van het dak of de gevel de dakgoten en regenwaterput of -ton om asbesthoudend sediment of slib te verwijderen
- Voer bijkomende staalname(s) uit.

- Eenvoudige handelingen: mag via doe-het-zelf of door werknemer(s) met opleidingsattest eenvoudige handelingen  
Deze toepassing mag door een aannemer die over een opleidingsattest eenvoudige handelingen beschikt of door een particulier (doe-het-zelver), verwijderd worden indien er geen verhoogd risico op vrijgave van asbestvezels (max. concentratie 0,01 vezels/cm<sup>3</sup> - CODEX Art. VI.3-54) ontstaat en de toepassing voorafgaand wordt gefixeerd/bevochtigd. De individuele elementen moeten zonder machinale werktuigen (boormachine, slijpschijf, hogedrukreiniger, â€”!) en zonder breken of gooien een voor een losgemaakt worden en dubbel en luchtdicht verpakt afgevoerd worden naar een erkend afvalpunt (recyclagepark). Daar moeten ze voorzichtig in de container voor asbestafval worden gelegd. Op het recyclagepark worden uitsluitend hechtgebonden

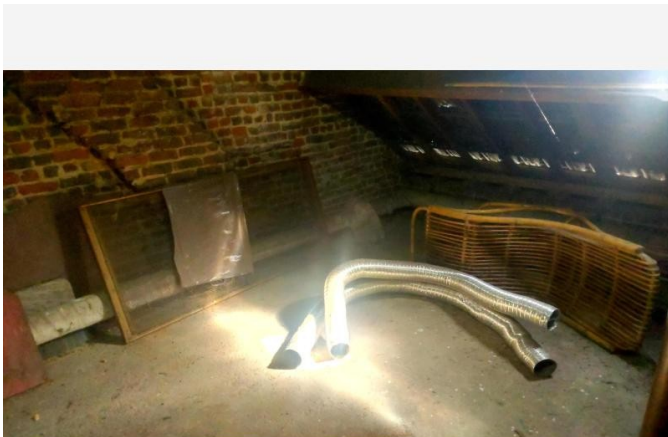
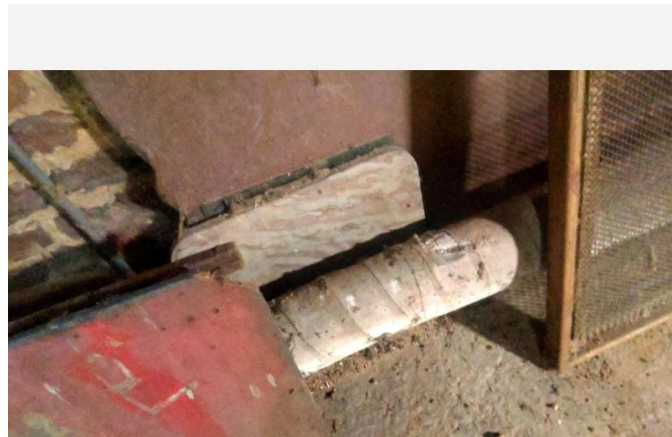
Het asbestmateriaal valt onder de mijlpaal van 2034.

**Dringend verwijderen**

Hoog materiaalrisico en/of hoge kans op vezelvrijgave

Gebondenheid	Categorie 2: niet-hechtgebonden met matrix
Asbestsoort (vezeltype)	Amfibool aanwezig, uitgezonderd crocidoliet
Asbestconcentratie	Hoog ( $\geq 50\%$ )
Afschermingsgraad van het gehele materiaal	Geheel of deels vrij aan de binnenlucht, maar geen contact met binnenluchtstromen
Toestand van het materiaal	Matig beschadigd, matig verweerd

#	Type	Referentie	Resultaat
2.1	Mengmonster	M03 rechte stukken	Chrysotiel, Amosiet
2.2	Mengmonster	M04 bochten	Chrysotiel

Beschrijving	Leidingisolatie in gips
Omgeving	Binnen
Primaire drager	HVAC infrastructuur en uitrusting
Asbestmateriaal	In-situ afwerkingslagen - Thermische isolatie
Bindmiddel van asbestmateriaal	Gips - kalk
Gebondenheid op basis van bindmiddel	Niet-hechtgebonden
Hoeveelheid (lengte - omtrek - dikte - aantal)	<ul style="list-style-type: none"><li>• 15,00 m - 30,00 cm - 1,00 cm - 1 stuk</li></ul>
Totaal volume	0,045 m <sup>3</sup>
Eenvoudig bereikbaar	Ja
Bevestigingswijze	<ul style="list-style-type: none"><li>• Verlijmd, ingegoten, versmeerd</li></ul>
Identificatiemethode	Een monstername door de asbestdeskundige met laboanalyse door een asbestlabo.
Destructieve handeling voor identificatie	Nee
Opmerking	De hoeveelheid is een zo nauwkeurig mogelijke opmeting, waar evenwel kleine afwijkingen op mogelijk zijn. Conform het inspectieprotocol worden rechte stukken en bochten apart bemonsterd.

- Scherm in afwachting van verwijdering het asbestmateriaal af van luchtstromingen en verstoring: bijvoorbeeld door het te verpakken, te fixeren, af te dekken, signalisatie - afbakening aan te brengen, ...
- Verwijder dit asbestmateriaal zo snel mogelijk. Volg de toestand goed op.

- Hermetische zone (erkend asbestverwijderaar)  
Deze toepassing mag uitsluitend door een erkende asbestverwijderaar via de methodiek van hermetische zone verwijderd worden omdat verwijdering via de methodiek van eenvoudige handelingen en/of couveusezakmethode niet toegelaten is. De verwijdering leidt automatisch tot een verhoogd risico op vrijgave van asbestvezels (maximale concentratie 0,01 vezels/cm - CODEX Art. VI.3-54). (Bron: CODEX - Art. VI.3-61.- par 1.).

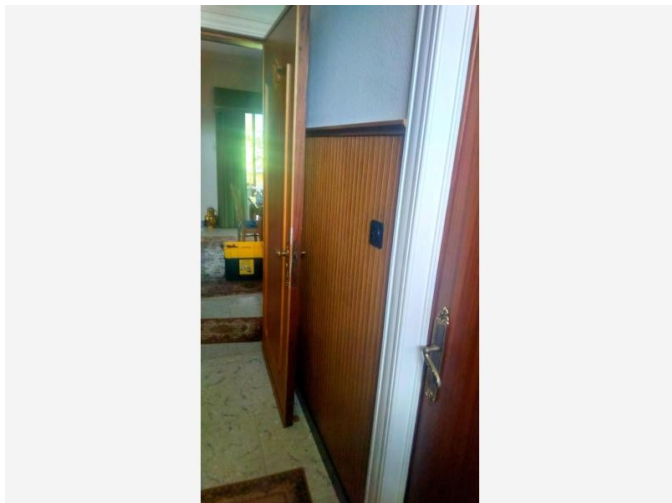
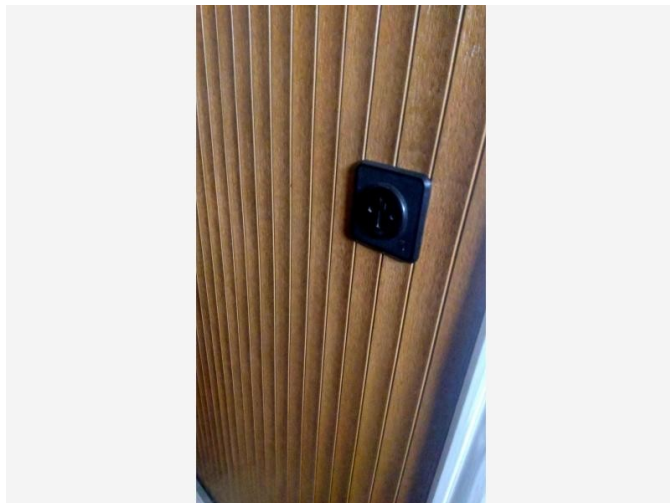
Het asbestmateriaal valt onder de mijlpaal van 2040.

Verwijderen

Verhoogd materiaalrisico en/of verhoogde kans op vezelvrijgave

<b>Gebondenheid</b>	Categorie 1: hechtgebonden in oorsprong
<b>Asbestsoort (vezeltype)</b>	Crocidoliet aanwezig
<b>Asbestconcentratie</b>	Laag (< 50%)
<b>Afschermingsgraad van het gehele materiaal</b>	Geheel of deels vrij aan de binnenlucht, maar geen contact met binnenluchtstromen
<b>Toestand van het materiaal</b>	Licht beschadigd, licht verweerd. Intacte calciumsilicaatplaat of materiaal met categorie 3-gebondenheid

Beschrijving	Bakeliet schakelaars - stopcontacten - lampfittings
Omgeving	Binnen
Primaire drager	Communicatie en elektrische infrastructuur en uitrusting
Asbestmateriaal	Plaat, paneel, tablet - Type Bakeliet
Bindmiddel van asbestmateriaal	Kunststof of -hars
Gebondenheid op basis van bindmiddel	Hecht
Hoeveelheid (oppervlakte - dikte - aantal)	• 0,10 m <sup>2</sup> - 1,00 cm - 4 stuks
Totaal volume	0,004 m <sup>3</sup>
Eenvoudig bereikbaar	Ja
Bevestigingswijze	• Geschroefd
Identificatiemethode	De asbestdeskundige beoordeelt het materiaal als asbestverdacht en dus asbesthoudend, en dit zonder monstername.  Motivatie: De monstername brengt andere schade aan dan schade die inherent is aan de monstername.
Destructieve handeling voor identificatie	Nee
Opmerking	De hoeveelheid is een zo nauwkeurig mogelijke opmeting, waar evenwel kleine afwijkingen op mogelijk zijn.

- Zorg voor een veilig beheer. Vermijd het beschadigen van het asbestmateriaal. Controleer de toestand jaarlijks op wijzigingen.
- Voer bijkomende staalname(s) uit.

- Eenvoudige handelingen: mag via doe-het-zelf of door werknemer(s) met opleidingsattest eenvoudige handelingen  
Deze toepassing mag door een aannemer die over een opleidingsattest eenvoudige handelingen beschikt of door een particulier (doe-het-zelver), verwijderd worden indien er geen verhoogd risico op vrijgave van asbestvezels (max. concentratie 0,01 vezels/cm<sup>3</sup> - CODEX Art. VI.3-54) ontstaat en de toepassing voorafgaand wordt gefixeerd/bevochtigd. De individuele elementen moeten zonder machinale werktuigen (boormachine, slijpschijf, hogedrukreiniger, etc.) en zonder breken of gooien een voor een losgemaakt worden en dubbel en luchtdicht verpakt afgevoerd worden naar een erkend afvalpunt (recyclagepark). Daar moeten ze voorzichtig in de container voor asbestafval worden gelegd. Op het recyclagepark worden uitsluitend hechtgebonden asbestmaterialen aanvaard. Niet-hechtgebonden asbestmaterialen kunnen enkel bij een erkend asbestverwijderaar of asbestafvalverwerker worden aangeboden.

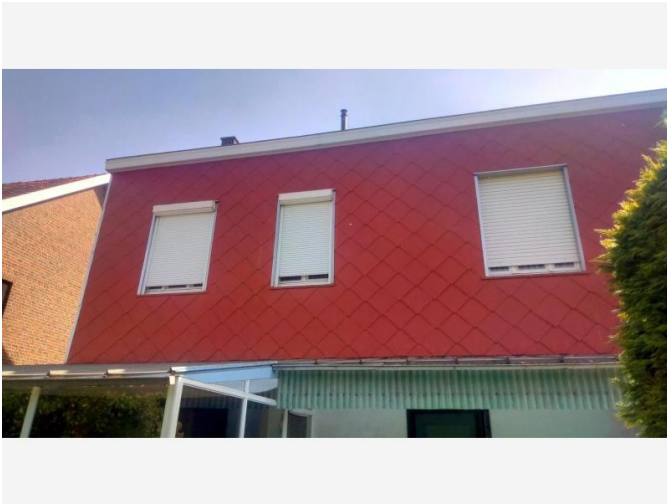
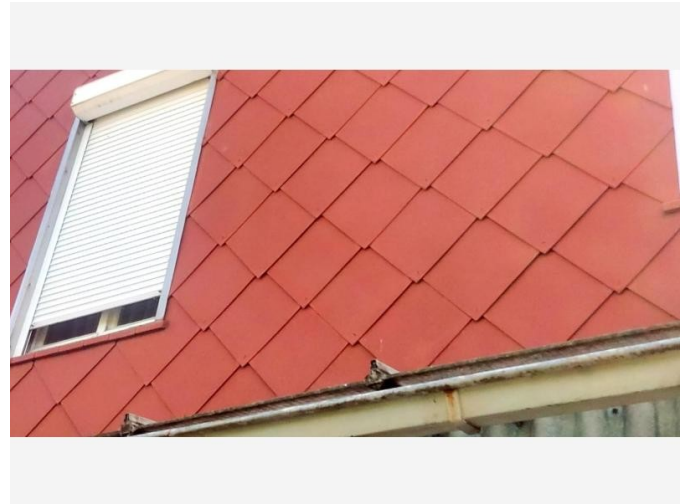
Het asbestmateriaal valt onder de mijlpaal van 2034.

Verwijderen

Beschrijving	Gevel met cementleien
Omgeving	Buiten
Primaire drager	Wand buitenschil
Asbestmateriaal	Dak- en gevelbekleding - Lei, shingle
Bindmiddel van asbestmateriaal	Cement
Gebondenheid op basis van bindmiddel	Hecht
Hoeveelheid (oppervlakte - aantal)	• 30,00 m <sup>2</sup> - 1 stuk
Totale oppervlakte	30,00 m <sup>2</sup>
Eenvoudig bereikbaar	Ja
Bevestigingswijze	• Genageld, geniet
Identificatiemethode	Een monstername door de asbestdeskundige met laboanalyse door een asbestlabo.
Destructieve handeling voor identificatie	Nee
Opmerking	De hoeveelheid is een zo nauwkeurig mogelijke opmeting, waar evenwel kleine afwijkingen op mogelijk zijn.

- Eenvoudige handelingen: mag via doe-het-zelf of door werknemer(s) met opleidingsattest eenvoudige handelingen  
Deze toepassing mag door een aannemer die over een opleidingsattest eenvoudige handelingen beschikt of door een particulier (doe-het-zelver), verwijderd worden indien er geen verhoogd risico op vrijgave van asbestvezels (max. concentratie 0,01 vezels/cm<sup>3</sup> - CODEX Art. VI.3-54) ontstaat en de toepassing voorafgaand wordt gefixeerd/bevochtigd. De individuele elementen moeten zonder machinale werktuigen (boormachine, slijpschijf, hogedrukreiniger, etc.) en zonder breken of gooien een voor een losgemaakt worden en dubbel en luchtdicht verpakt afgevoerd worden naar een erkend afvalpunt (recyclagepark). Daar moeten ze voorzichtig in de container voor asbestafval worden gelegd. Op het recyclagepark worden uitsluitend hechtgebonden

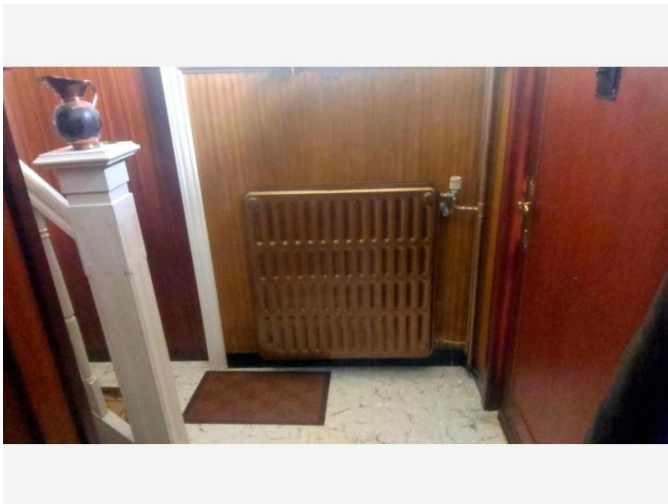
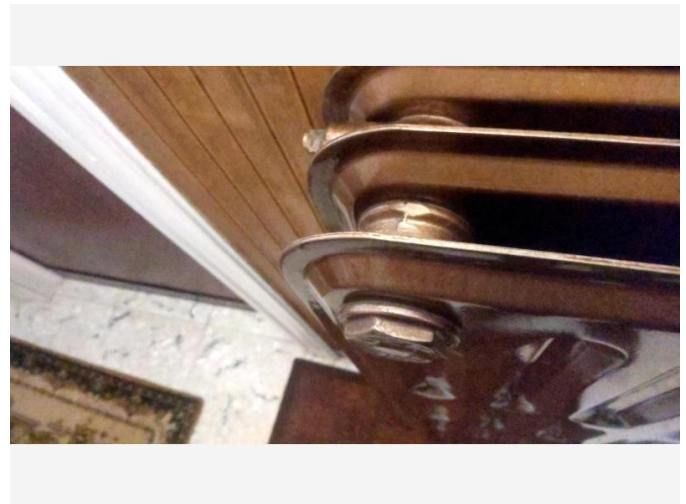
Beschrijving	Pakking oude radiatoren
Omgeving	Binnen
Primaire drager	Ruimteverwarming
Asbestmateriaal	Pakking, dichting
Bindmiddel van asbestmateriaal	Karton - papier - viltachtig
Gebondenheid op basis van bindmiddel	Niet-hechtgebonden
Hoeveelheid (gewicht - aantal)	<ul style="list-style-type: none"><li>• 0,10 kg - 9 stuks</li></ul>
Totaal gewicht	0,90 kg
Eenvoudig bereikbaar	Ja
Bevestigingswijze	<ul style="list-style-type: none"><li>• Geklemd</li></ul>
Identificatiemethode	<p>De asbestdeskundige beoordeelt het materiaal als asbestverdacht en dus asbesthoudend, en dit zonder monstername.</p> <p>Motivatie: De opdrachtgever weigert om het materiaal te laten bemonsteren.</p>
Destructieve handeling voor identificatie	Nee
Opmerking	De hoeveelheid is een zo nauwkeurig mogelijke opmeting, waar evenwel kleine afwijkingen op mogelijk zijn.

- Eenvoudige handelingen: mag via doe-het-zelf of door werknemer(s) met opleidingsattest eenvoudige handelingen  
Deze toepassing mag door een aannemer die over een opleidingsattest eenvoudige handelingen beschikt of door een particulier (doe-het-zelver), verwijderd worden indien er geen verhoogd risico op vrijgave van asbestvezels (max. concentratie 0,01 vezels/cm<sup>3</sup> - CODEX Art. VI.3-54) ontstaat en de toepassing voorafgaand wordt gefixeerd/bevochtigd. De individuele elementen moeten zonder machinale werktuigen (boormachine, slijpschijf, hogedrukreiniger, â†) en zonder breken of gooien een voor een losgemaakt worden en dubbel en luchtdicht verpakt afgevoerd worden naar een erkend afvalpunt (recyclagepark). Daar moeten ze voorzichtig in de container voor asbestafval worden gelegd. Op het recyclagepark worden uitsluitend hechtgebonden asbestmaterialen aanvaard. Niet-hechtgebonden asbestmaterialen kunnen enkel bij een erkend asbestverwijderaar of asbestafvalverwerker worden aangeboden.

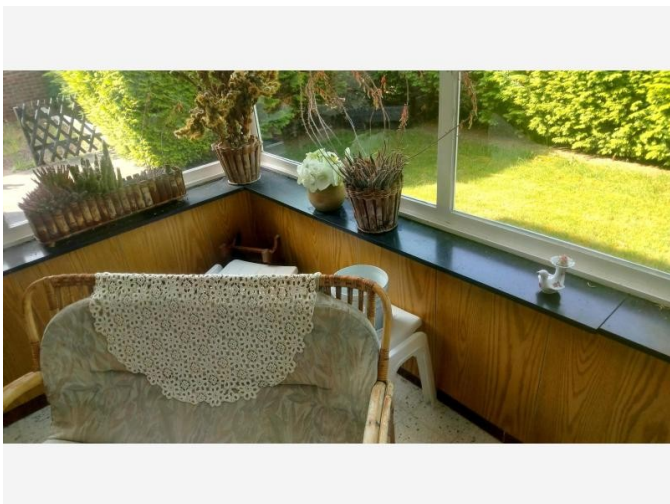
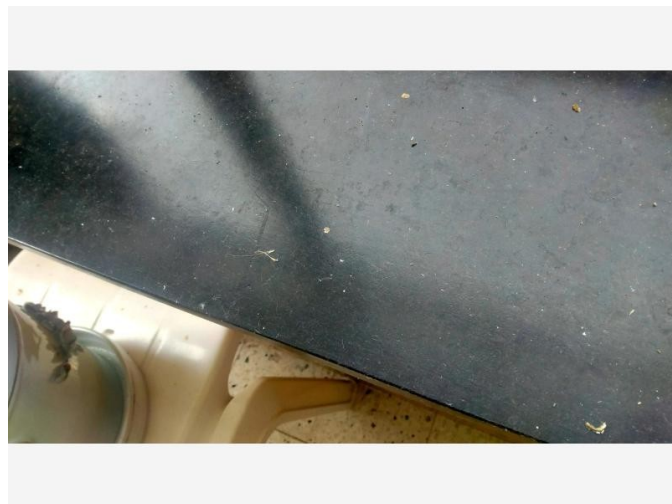
Beschrijving	Venstertablet (type Massal)
Omgeving	Binnen
Primaire drager	Wandopening verticaal (raam, deur, ...)
Asbestmateriaal	Plaat, paneel, tablet - Type Massal
Bindmiddel van asbestmateriaal	Cement
Gebondenheid op basis van bindmiddel	Hecht
Hoeveelheid (oppervlakte - dikte - aantal)	<ul style="list-style-type: none"><li>• 2,00 m<sup>2</sup> - 2,00 cm - 4 stuks</li></ul>
Totaal volume	0,16 m <sup>3</sup>
Eenvoudig bereikbaar	Ja
Bevestigingswijze	<ul style="list-style-type: none"><li>• Verlijmd, ingegoten, versmeerd</li></ul>
Identificatiemethode	<p>De asbestdeskundige beoordeelt het materiaal als asbestverdacht en dus asbesthoudend, en dit zonder monsternamen.</p> <p>Motivatie: De opdrachtgever weigert om het materiaal te laten bemonsteren.</p>
Destructieve handeling voor identificatie	Nee
Opmerking	De hoeveelheid is een zo nauwkeurig mogelijke opmeting, waar evenwel kleine afwijkingen op mogelijk zijn.

- Eenvoudige handelingen: mag via doe-het-zelf of door werknemer(s) met opleidingsattest eenvoudige handelingen  
Deze toepassing mag door een aannemer die over een opleidingsattest eenvoudige handelingen beschikt of door een particulier (doe-het-zelver), verwijderd worden indien er geen verhoogd risico op vrijgave van asbestvezels (max. concentratie 0,01 vezels/cm<sup>3</sup> - CODEX Art. VI.3-54) ontstaat en de toepassing voorafgaand wordt gefixeerd/bevochtigd. De individuele elementen moeten zonder machinale werktuigen (boormachine, slijpschijf, hogedrukreiniger, Æ Æ † Æ) en zonder breken of gooien een voor een losgemaakt worden en dubbel en luchtdicht verpakt afgevoerd worden naar een erkend afvalpunt (recyclagepark). Daar moeten ze voorzichtig in de container voor asbestafval worden gelegd. Op het recyclagepark worden uitsluitend hechtgebonden asbestmaterialen aanvaard. Niet-hechtgebonden asbestmaterialen kunnen enkel bij een erkend asbestverwijderaar of asbestafvalverwerker worden aangeboden.

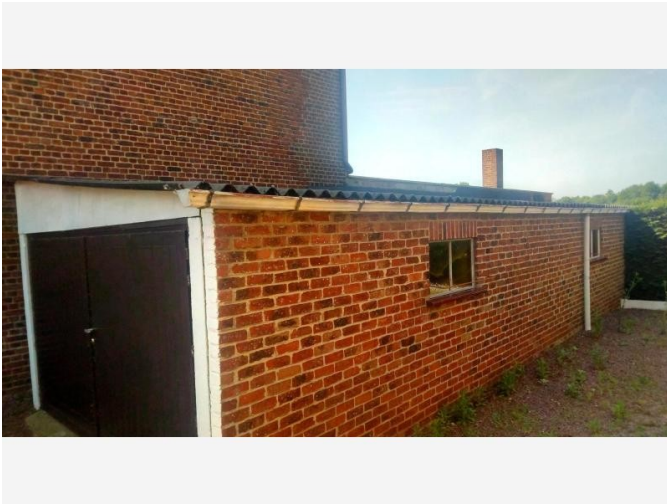
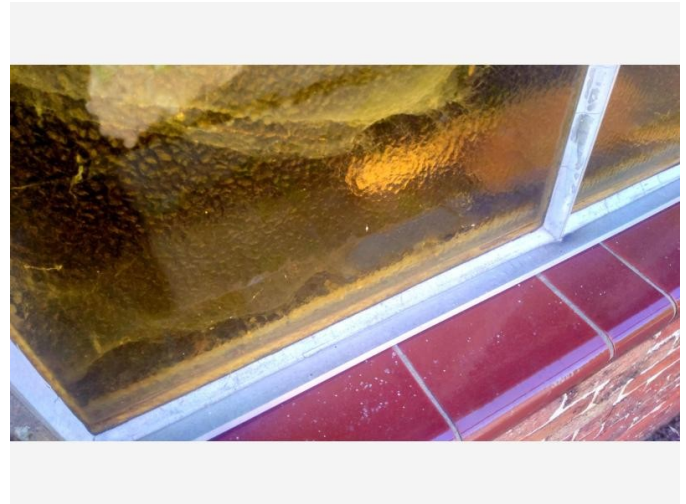
<b>Beschrijving</b>	Mastiek (asbestverdacht)
<b>Omgeving</b>	Binnen
<b>Primaire drager</b>	Wandopening verticaal (raam, deur, ...)
<b>Asbestmateriaal</b>	In-situ afwerkingslagen - Pasta, stopverf, voegsel, stopsel, vulsel, mastiek, kitten, ...
<b>Bindmiddel van asbestmateriaal</b>	Kitten, mastiek, pasta
<b>Gebondenheid op basis van bindmiddel</b>	Hecht
<b>Hoeveelheid (lengte - aantal)</b>	<ul style="list-style-type: none"><li>• 1,00 m - 1 stuk</li></ul>
<b>Totale lengte</b>	1,00 m
<b>Eenvoudig bereikbaar</b>	Ja
<b>Bevestigingswijze</b>	<ul style="list-style-type: none"><li>• Verlijmd, ingegoten, versmeerd</li></ul>
<b>Identificatiemethode</b>	<p>De asbestdeskundige beoordeelt het materiaal als asbestverdacht en dus asbesthoudend, en dit zonder monstername.</p> <p>Motivatie: De opdrachtgever weigert om het materiaal te laten bemonsteren.</p>
<b>Destructieve handeling voor identificatie</b>	Nee
<b>Opmerking</b>	De hoeveelheid is een zo nauwkeurig mogelijke opmeting, waar evenwel kleine afwijkingen op mogelijk zijn.

- Eenvoudige handelingen: mag via doe-het-zelf of door werknemer(s) met opleidingsattest eenvoudige handelingen  
Deze toepassing mag door een aannemer die over een opleidingsattest eenvoudige handelingen beschikt of door een particulier (doe-het-zelver), verwijderd worden indien er geen verhoogd risico op vrijgave van asbestvezels (max. concentratie 0,01 vezels/cm<sup>3</sup> - CODEX Art. VI.3-54) ontstaat en de toepassing voorafgaand wordt gefixeerd/bevochtigd. De individuele elementen moeten zonder machinale werktuigen (boormachine, slijpschijf, hogedrukreiniger, etc.) en zonder breken of gooien een voor een losgemaakt worden en dubbel en luchtdicht verpakt afgevoerd worden naar een erkend afvalpunt (recyclagepark). Daar moeten ze voorzichtig in de container voor asbestafval worden gelegd. Op het recyclagepark worden uitsluitend hechtgebonden asbestmaterialen aanvaard. Niet-hechtgebonden asbestmaterialen kunnen enkel bij een erkend asbestverwijderaar of asbestafvalverwerker worden aangeboden.

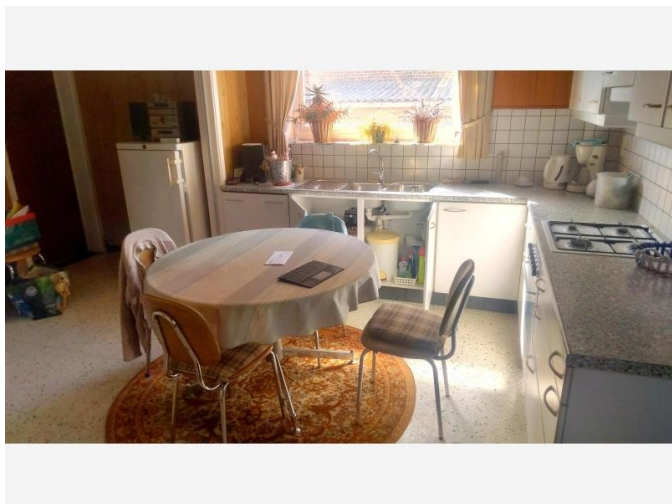
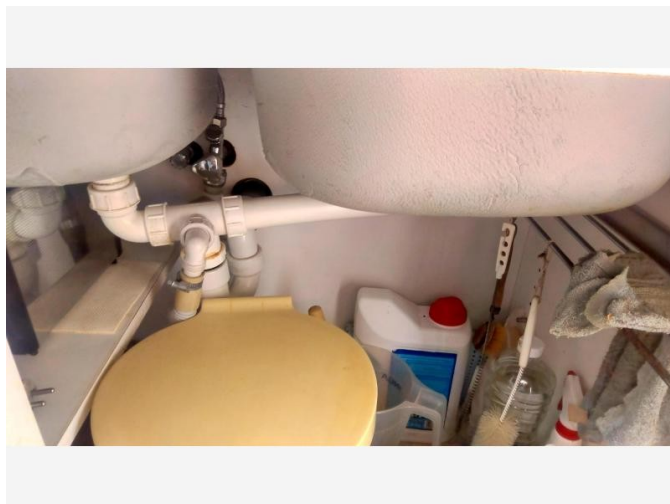
Beschrijving	Coating spoelbak
Omgeving	Binnen
Primaire drager	Sanitaire infrastructuur en uitrusting (toe- en afvoer)
Asbestmateriaal	In-situ afwerkingslagen - Verf, coating
Bindmiddel van asbestmateriaal	Coating
Gebondenheid op basis van bindmiddel	Hecht
Hoeveelheid (gewicht - aantal)	<ul style="list-style-type: none"><li>• 0,50 kg - 1 stuk</li></ul>
Totaal gewicht	0,50 kg
Eenvoudig bereikbaar	Ja
Bevestigingswijze	<ul style="list-style-type: none"><li>• Verlijmd, ingegoten, versmeerd</li></ul>
Identificatiemethode	<p>De asbestdeskundige beoordeelt het materiaal als asbestverdacht en dus asbesthoudend, en dit zonder monsternamen.</p> <p>Motivatie: De opdrachtgever weigert om het materiaal te laten bemonsteren.</p>
Destructieve handeling voor identificatie	Nee
Opmerking	De hoeveelheid is een zo nauwkeurig mogelijke opmeting, waar evenwel kleine afwijkingen op mogelijk zijn.

Deze toepassing mag door een aannemer die over een opleidingsattest eenvoudige handelingen beschikt of door een particulier (doe-het-zelver), verwijderd worden indien er geen verhoogd risico op vrijgave van asbestvezels (max. concentratie 0,01 vezels/cm<sup>3</sup> - CODEX Art. VI.3-54) ontstaat en de toepassing voorafgaand wordt gefixeerd/bevochtigd. De individuele elementen moeten zonder machinale werktuigen (boormachine, slijpschijf, hogedrukreiniger, â†) en zonder breken of gooien een voor een losgemaakt worden en dubbel en luchtdicht verpakt afgevoerd worden naar een erkend afvalpunt (recyclagepark). Daar moeten ze voorzichtig in de container voor asbestafval worden gelegd. Op het recyclagepark worden uitsluitend hechtgebonden

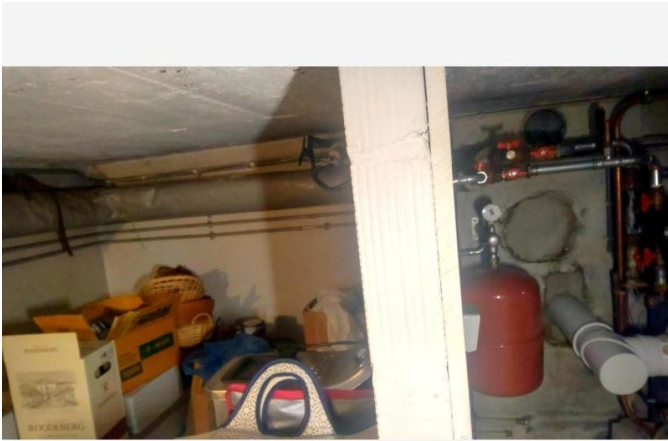
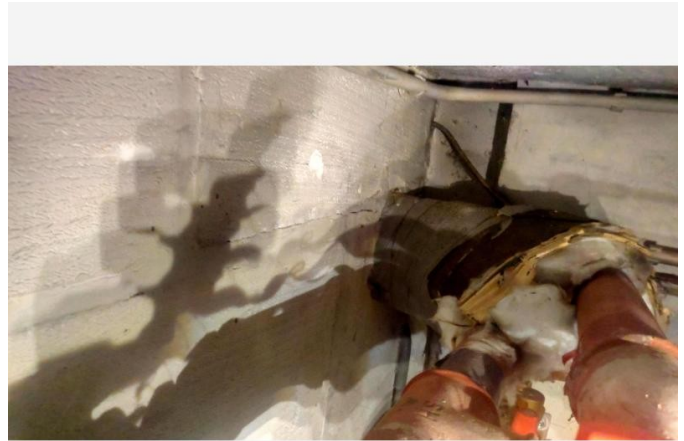
# Fiche 10: Bitumen rond de leidingen

Geen asbest

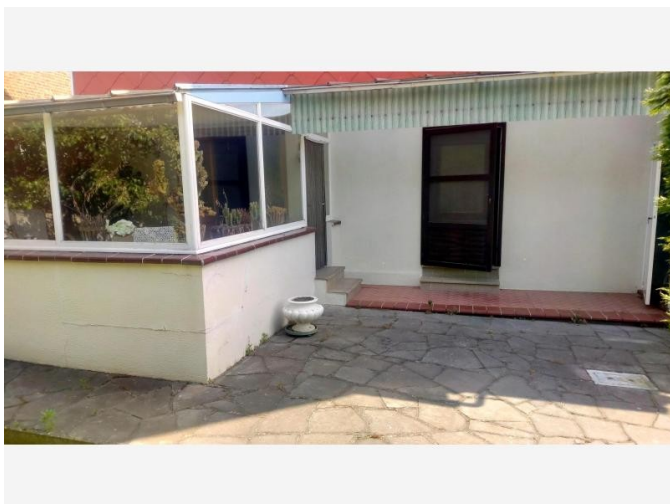
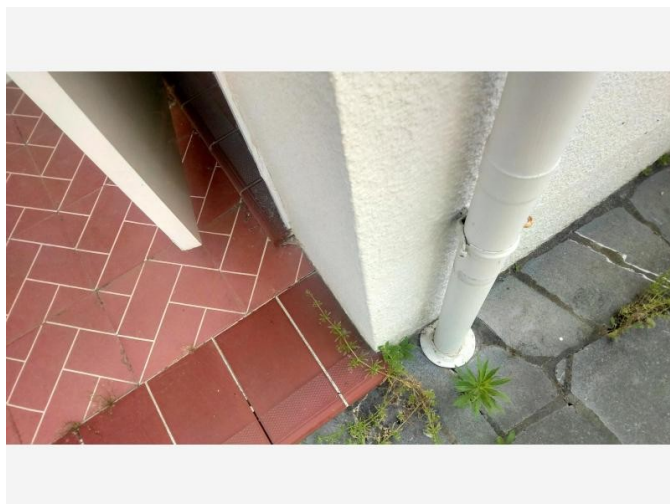
## Fiche 11: Crepi

Geen asbest

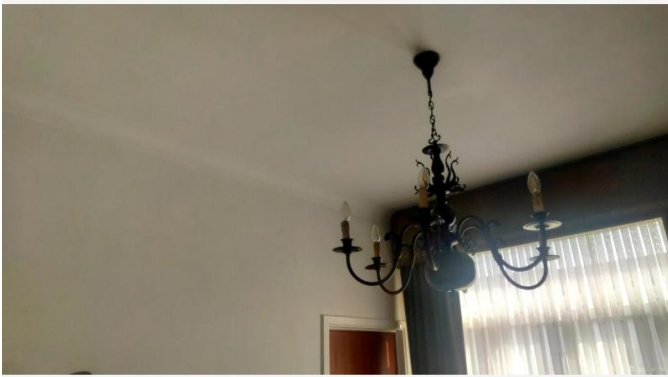
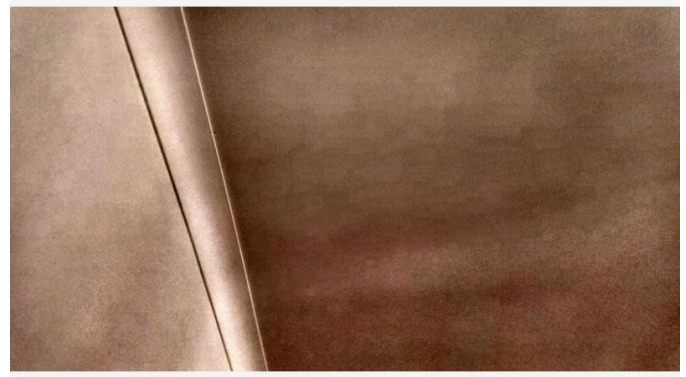
## Fiche 13: Pleisterwerk plafonds

Geen asbest

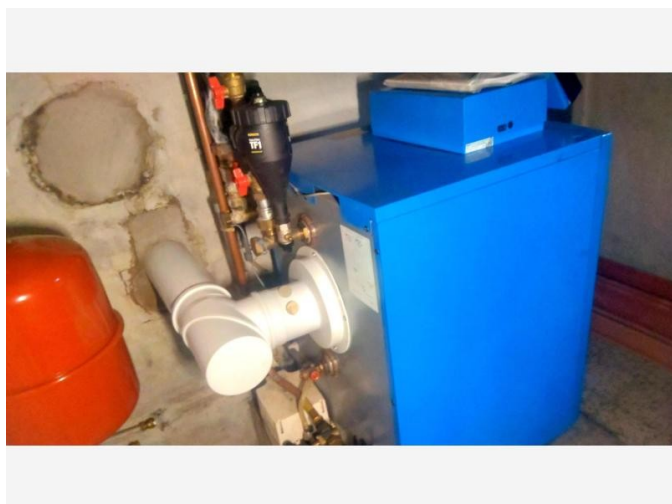
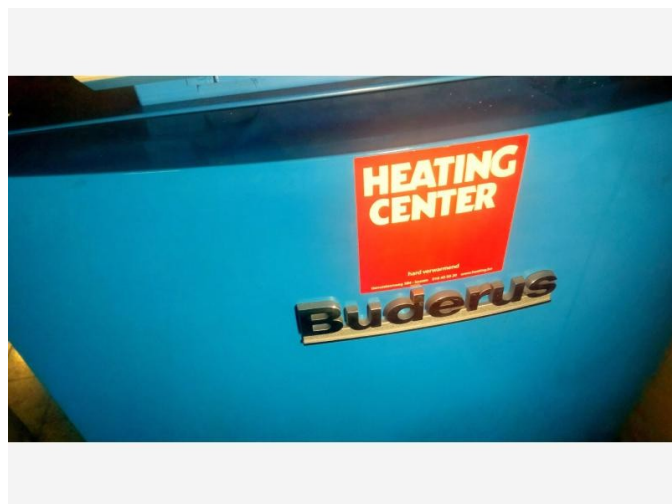
### Fiche 16: CV-brander

Beschrijving	Notitie	Terug te vinden op plannen
Fiche 16: CV-brander	De CV-brander bevat mogelijk asbesthoudende pakkingen, dichtingen, isolatiematerialen of andere asbestverdachte elementen. Laat dit onderzoeken door een bevoegd technicus bij onderhoud of vervanging.	Plan 1.1: kelder
