Asbestinventarisatetest

Naamsesteenweg 216, 3001 Leuven

Attestnummer : 20231010-000457.000

Uitgegeven op : 10.10.2023

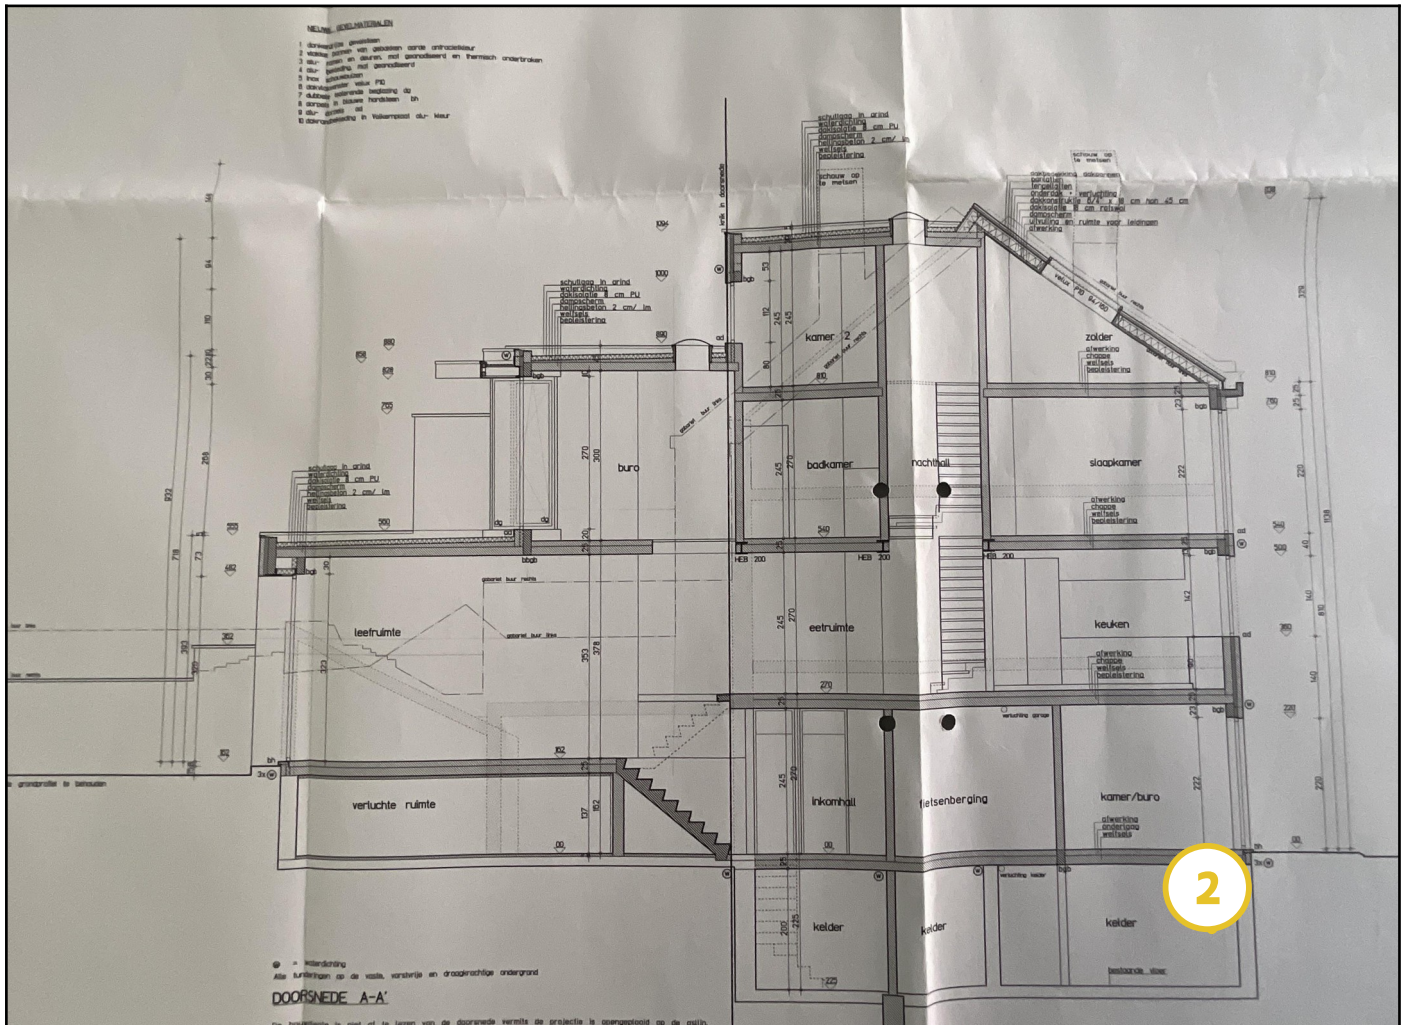
Plan 1.1: Hoofdgebouw V-1

Beschrijving	Type	Actie
2. Elektriciteitsmeter bakeliet	Asbestmateriaal	Zorgvuldig beheren

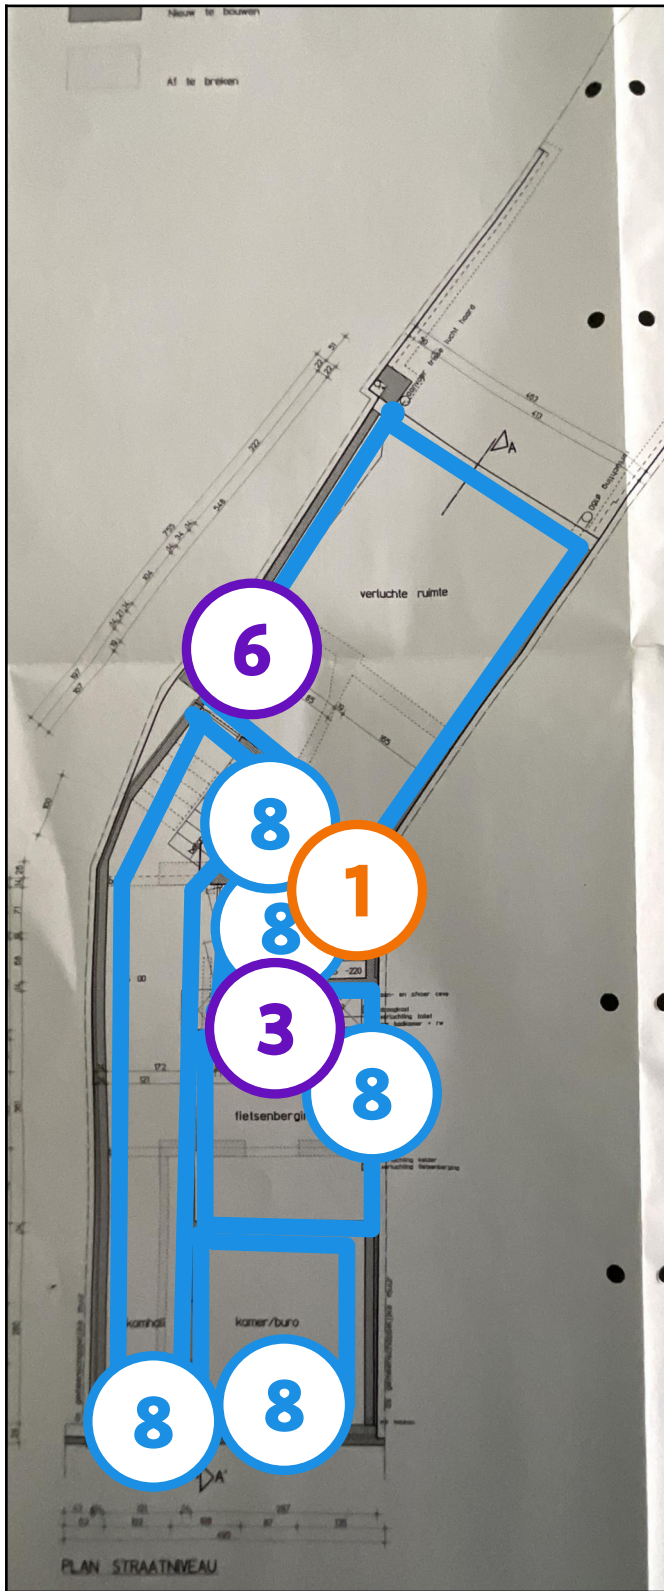
Plan 1.2: Hoofdgebouw Plan V+0

1. Stuk buis ingemetseld	Asbestmateriaal	Maatregelen nemen
3. Gyproc wand op zolderkamer en wc	Advies	-
6. Koord kachel	Advies	-
8. Pleister muur	Geen asbest	-

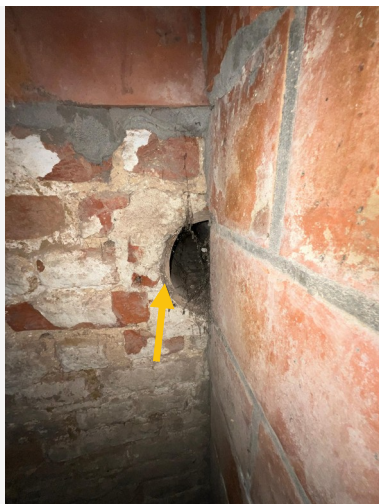
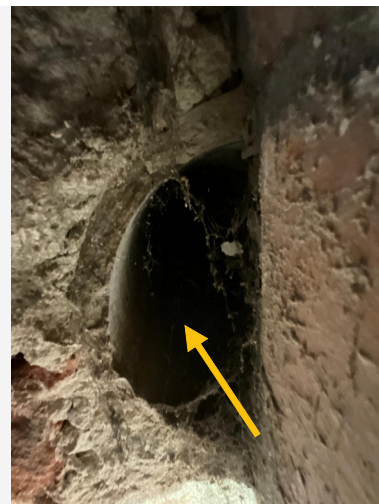
Het asbestmateriaal valt onder de mijlpaal van 2040.

- Eenvoudige handelingen: enkel door erkend asbestverwijderaar
De buis is half ingemetseld en kan niet meer worden verwijderd zonder te breken. Er dient bij verwijdering beroep te worden gedaan op een erkend asbestverwijderaar.

Eindbeoordeling materiaalrisico	Verhoogd materiaalrisico en/of verhoogde kans op vezelvrijgave
---------------------------------	--

Gebondenheid	Categorie 1: hechtgebonden in oorsprong
Asbestsoort (vezeltype)	Crocidoliet aanwezig
Asbestconcentratie	Laag (< 50%)
Afschermingsgraad van het gehele materiaal	Geheel of deels (ook) vrij aan de binnenlucht
Toestand van het materiaal	Licht beschadigd, licht verweerd. Intact materiaal type Pical – asbestboard of categorie III 'gebondenheid'

Beschrijving	Stuk buis ingemetseld
Omgeving	Binnen
Primaire drager	HVAC infrastructuur en uitrusting
Asbestmateriaal	Buis, koker, leiding, pijp, doorvoer
Bindmiddel van asbestmateriaal	Cement
Gebondenheid op basis van bindmiddel	Hecht
Hoeveelheid (lengte - omtrek - dikte - aantal)	<ul style="list-style-type: none">• 4,00 m - 30,00 cm - 1,00 cm - 1 stuk
Totaal volume	0,012 m ³
Eenvoudig bereikbaar	Nee <ul style="list-style-type: none">• Verwijdering tast de bouwkundige integriteit aan.
Bevestigingswijze	<ul style="list-style-type: none">• Geklemd

Identificatiemethode	Vaststelling zonder monstername
Destructieve handeling voor identificatie	Nee
Opmerking	Buis is half ingemetseld.

- Scherm in afwachting van verwijdering het asbestmateriaal af van luchtstromingen en verstoring: bijvoorbeeld door het te verpakken, te fixeren, af te dekken, signalisatie - afbakening aan te brengen, ...
- Zorg voor een veilig beheer en verwijder dit asbestmateriaal wanneer het bij werken eenvoudig bereikbaar wordt. Controleer de toestand jaarlijks op wijzigingen.

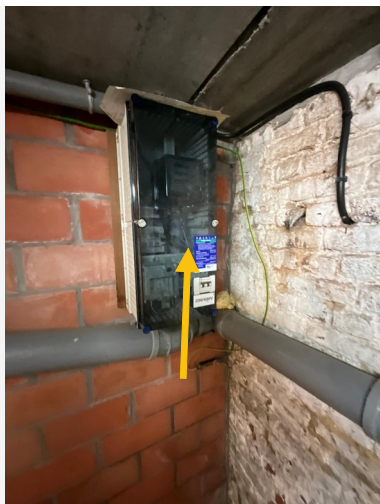
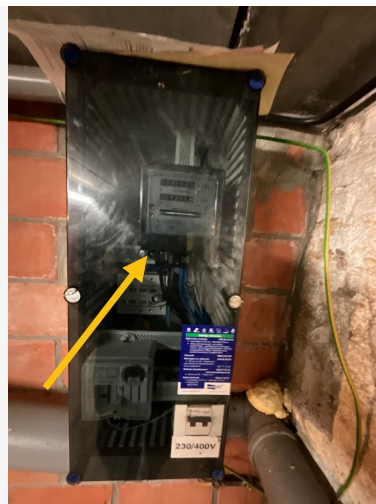
Het asbestmateriaal valt onder de mijlpaal van 2040.

Bakeliet toepassingen zijn in sommige gevallen asbesthoudend. Er werd geen staalname uitgevoerd van deze toepassing.

Eindbeoordeling materiaalrisico	Zeer laag materiaalrisico en/of zeer lage kans op vezelvrijgave
---------------------------------	---

Gebondenheid	Categorie 1: hechtgebonden in oorsprong
Asbestsoort (vezeltype)	Crocidoliet aanwezig
Asbestconcentratie	Laag (< 50%)
Afschermingsgraad van het gehele materiaal	Enkel randen niet afgeschermd maar geen contact met binnenluchtstromen
Toestand van het materiaal	Onbeschadigd, niet verweerd

Beschrijving	Elektriciteitsteller bakeliet
Omgeving	Binnen
Primaire drager	Communicatie en elektrische infrastructuur en uitrusting
Asbestmateriaal	Plaat, paneel, tablet - Type Bakeliet
Bindmiddel van asbestmateriaal	Kunststof of -hars
Gebondenheid op basis van bindmiddel	Hecht
Hoeveelheid (oppervlakte - dikte - aantal)	• 0,40 m ² - 2,00 cm - 1 stuk

- Zorg voor een veilig beheer. Vermijd het beschadigen van het asbestmateriaal. Controleer de toestand jaarlijks op wijzigingen.

- Eenvoudige handelingen: mag via doe-het-zelf of door werknemer(s) met opleidingsattest eenvoudige handelingen
Zonder breken verwijderen. Zorg voor voldoende beschermmiddelen en zorg dat niemand in de nabije omgeving is tijdens de verwijdering.

Hou rekening met de regelgeving omtrent de verwijdering van tellers en meters bij de bevoegde instanties.

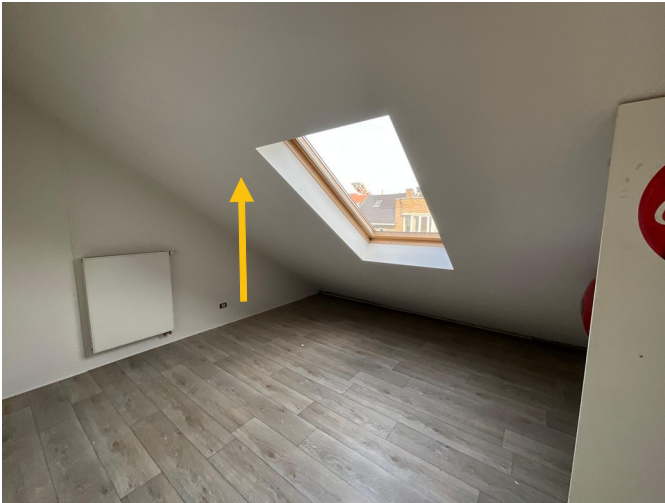
De woning is volledig gerenoveerd in 2007. De zolder (schuine wand) werd afgewerkt met een gyproc wand en is niet asbestverdacht. Ook in het toilet is er één muur afgewerkt met gipsplaten.

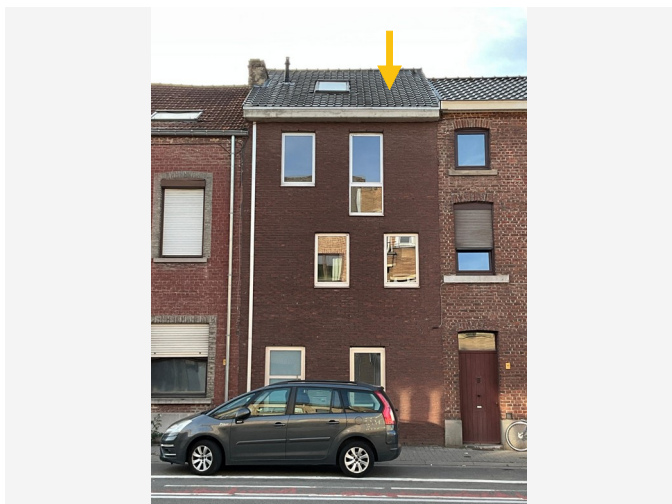
Het dak werd volledig vernieuwd in 2007.

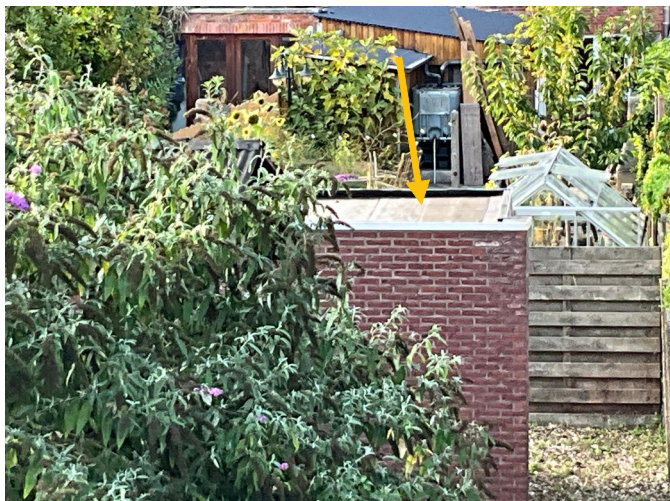
Fiche 5: Platte daken hoofdgebouw en tuinhuis in EPDM

De platte daken van het hoofdgebouw en tuinhuis bestaan uit EPDM en zijn bijgevolg niet asbestverdacht.

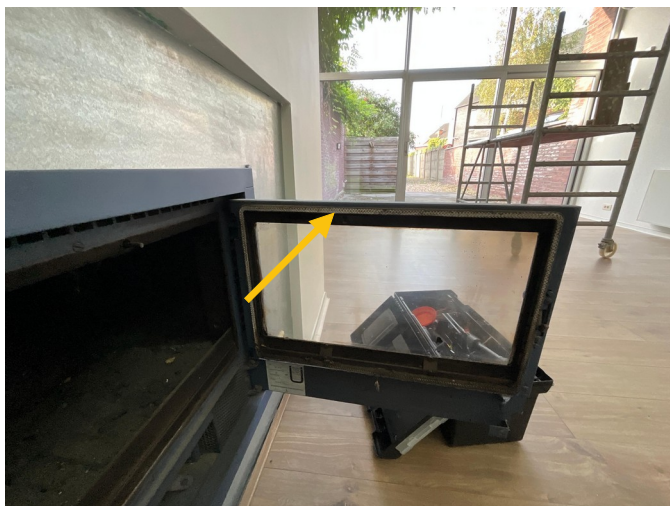
De koord in de haarddeur blinkt en is niet asbestverdacht.

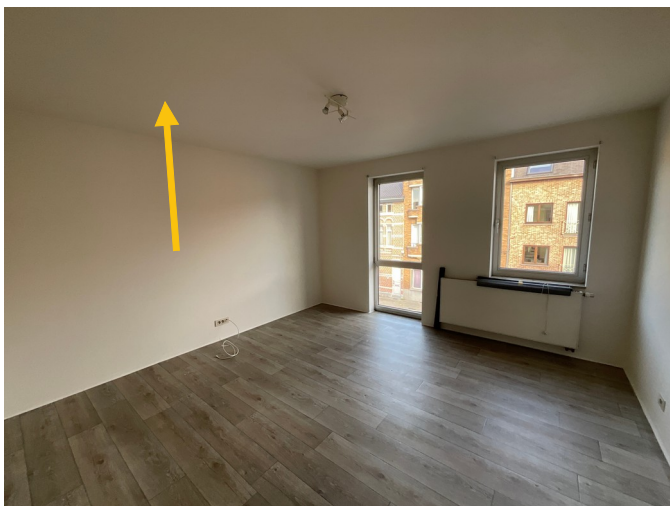
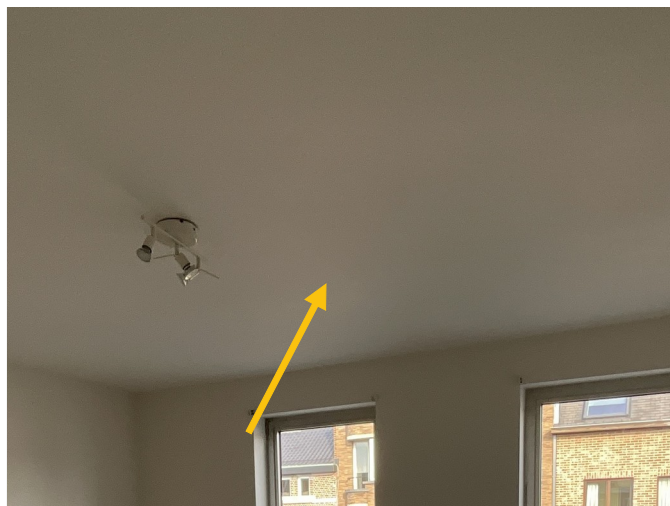
Fiche 7: pleister plafond

Geen asbest

Beschrijving	pleister plafond
Omgeving	Binnen
Primaire drager	Plafond
Bindmiddel van materiaal	Gips - kalk
Gebondenheid op basis van bindmiddel	Niet-hechtgebonden

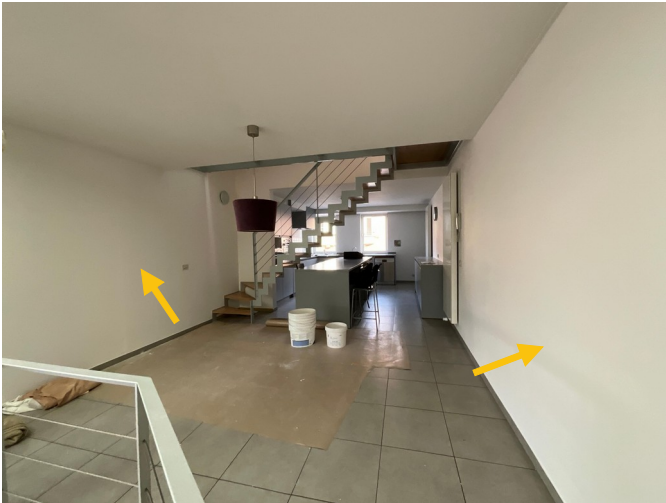
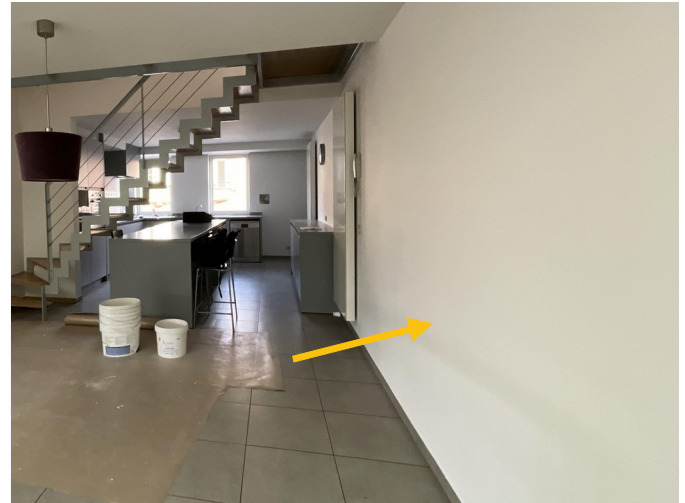
Fiche 8: Pleister muur

Geen asbest

Identificatiemethode	Vaststelling met bewijsdocument, zonder monstername
Destructieve handeling voor identificatie	Nee
Opmerking	Pleisterwerk werd volledig vernieuwd in 2007 (zie facturen in bewijsdocumenten).
