# Asbestinventarisatetest

Philipslaan 75, 3000 Leuven

Attestnummer : 20260311-000369.000

**Niet-asbestveilig**

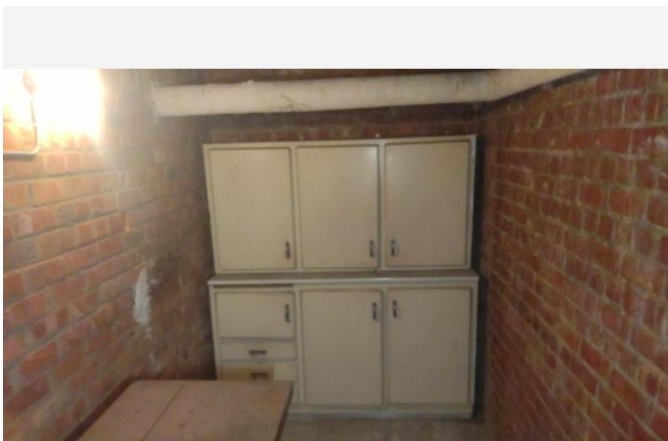
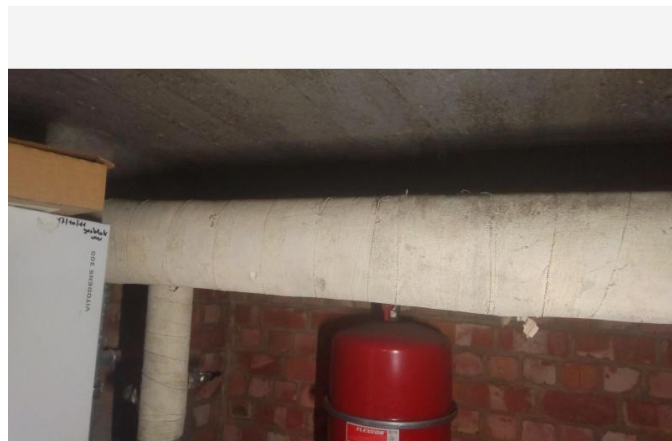
Het asbestmateriaal valt onder de mijlpaal van 2034.

**Dringend verwijderen**

| Eindbeoordeling materiaalrisico | Hoog materiaalrisico en/of hoge kans op vezelvrijgave |

| Gebondenheid | Categorie 2: niet-hechtgebonden met matrix |
| Asbestsoort (vezeltype) | Amfibool aanwezig, uitgezonderd crocidoliet |
| Asbestconcentratie | Hoog ( $\geq 50\%$ ) |
| Afschermingsgraad van het gehele materiaal | Geheel of deels vrij aan de binnenlucht, maar geen contact met binnenluchtstromen |
| Toestand van het materiaal | Matig beschadigd, matig verweerd |

| # | Type | Referentie | Resultaat |
|---|---|---|---|
| 1.1 | Mengmonster | M03 rechte stukken | Amosiet |
| 1.2 | Mengmonster | M04 bochten | Amosiet |

- Scherm in afwachting van verwijdering het asbestmateriaal af van luchtstromingen en verstoring: bijvoorbeeld door het te verpakken, te fixeren, af te dekken, signalisatie - afbakening aan te brengen, ...
- Verwijder dit asbestmateriaal zo snel mogelijk. Volg de toestand goed op.

- Hermetische zone (erkend asbestverwijderaar)  
Deze toepassing mag uitsluitend door een erkende asbestverwijderaar via de methodiek van hermetische zone verwijderd worden omdat verwijdering via de methodiek van eenvoudige handelingen en/of couveusezakmethode niet toegelaten is. De verwijdering leidt automatisch tot een verhoogd risico op vrijgave van asbestvezels (maximale concentratie 0,01 vezels/cm - CODEX Art. VI.3-54). (Bron: CODEX - Art. VI.3-61.- par 1.).

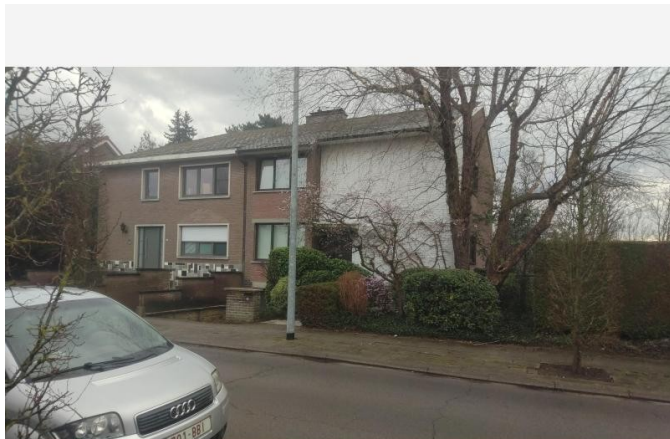
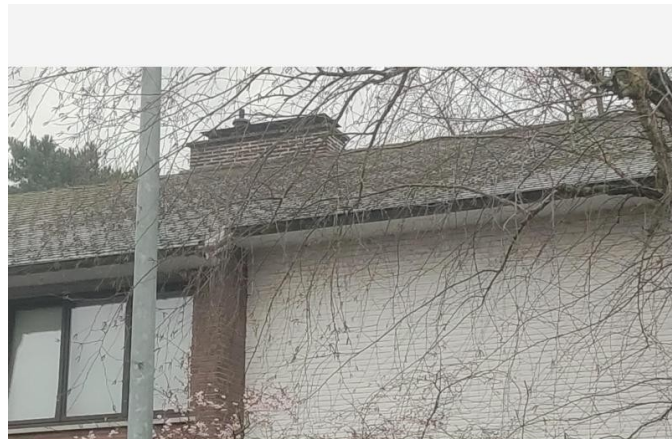
Het asbestmateriaal valt onder de mijlpaal van 2034.

Verwijderen

| Eindbeoordeling materiaalrisico | Verhoogd materiaalrisico en/of verhoogde kans op vezelvrijgave |

| Gebondenheid | Categorie 1: hechtgebonden in oorsprong |
| Asbestsoort (vezeltype) | Crocidoliet aanwezig |
| Asbestconcentratie | Laag (< 50%) |

- Verwijder dit asbestmateriaal zo snel mogelijk. Volg de toestand goed op.
- Hemelwater dat afspoelt van asbestcement daken of gevels kan asbestdeeltjes bevatten. Gebruik het enkel voor gesloten circuits (bv. spoelen toiletten). Reinig na het vervangen van het dak of de gevel de dakgoten en regenwaterput of -ton om asbesthoudend sediment of slib te verwijderen
- Voer bijkomende staalname(s) uit.

- Eenvoudige handelingen: mag via doe-het-zelf of door werknemer(s) met opleidingsattest eenvoudige handelingen  
Deze toepassing mag door een aannemer die over een opleidingsattest eenvoudige handelingen beschikt of door een particulier (doe-het-zelf), verwijderd worden indien er geen verhoogd risico op vrijgave van asbestvezels (max. concentratie 0,01 vezels/cm<sup>3</sup> - CODEX Art. VI.3-54) ontstaat en de toepassing voorafgaand wordt gefixeerd/bevochtigd. De individuele elementen moeten zonder machinale werktuigen (boormachine, slijpschijf, hogedrukreiniger, etc.) en zonder breken of gooien een voor een losgemaakt worden en dubbel en luchtdicht verpakt afgevoerd worden naar een erkend afvalpunt (recyclagepark). Daar moeten ze voorzichtig in de container voor asbestafval worden gelegd. Op het recyclagepark worden uitsluitend hechtgebonden

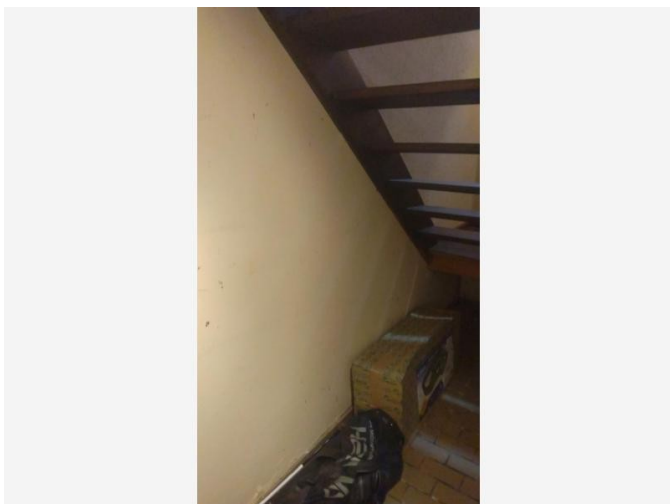
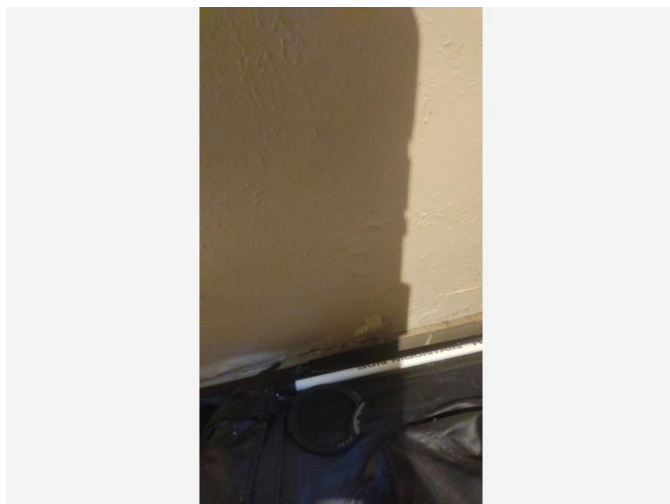
## Fiche 11: Pleisterwerk wanden

Geen asbest

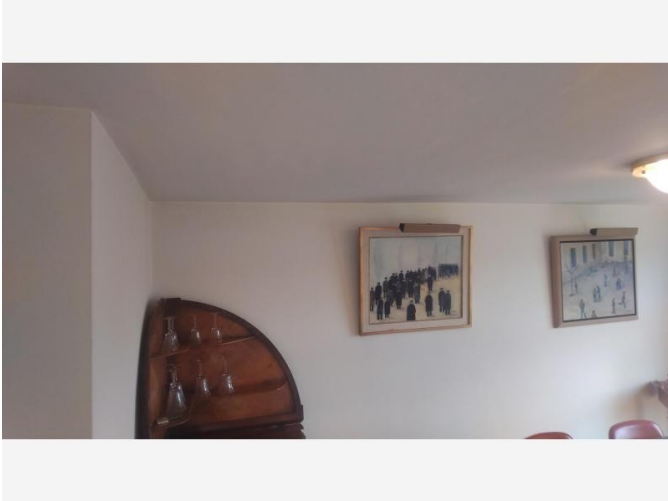
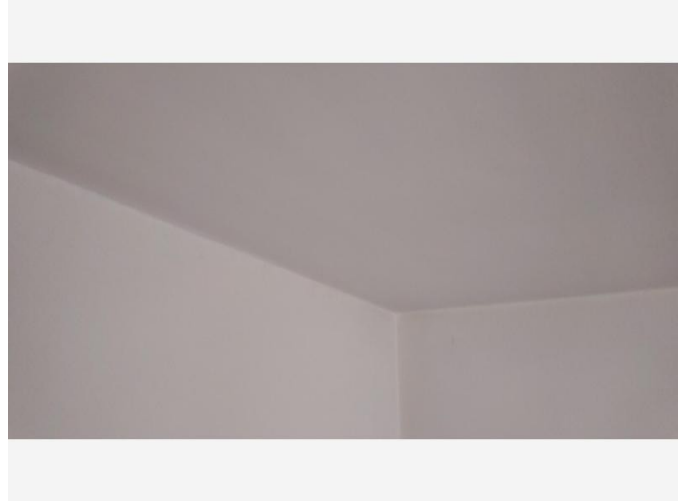
## Fiche 12: Pleisterwerk plafonds

Geen asbest
