# Asbestinventarisatetest

Hertogstraat 107, 3001 Leuven

Attestnummer : 20230509-000366.000

Uitgegeven op : 09.05.2023

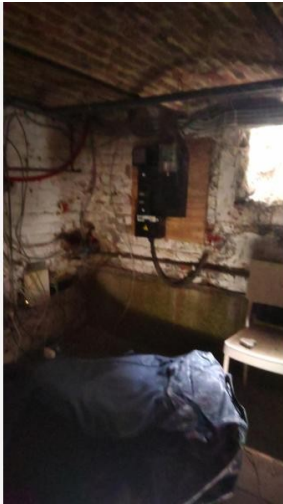
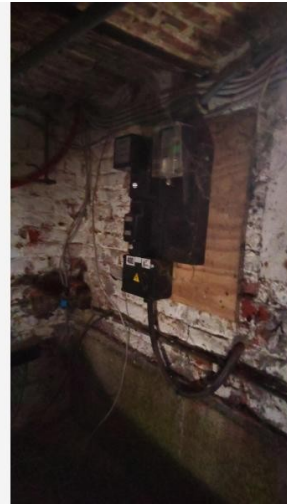
Overzichtsfoto

Detailfoto

Eindbeoordeling materiaalrisico	Laag materiaalrisico en/of verlaagde kans op vezelvrijgave
---------------------------------	--

Gebondenheid	Categorie 1: hechtgebonden in oorsprong
Asbestsoort (vezeltype)	Crocidoliet aanwezig
Asbestconcentratie	Laag (< 50%)
Afschermingsgraad van het gehele materiaal	Geheel of deels (ook) vrij aan de binnenlucht
Toestand van het materiaal	Onbeschadigd, niet verweerd

Beschrijving	Bakeliet
Omgeving	Binnen
Primaire drager	Binnenwand
Asbestmateriaal	Plaat, paneel, tablet - Type Bakeliet
Bindmiddel van asbestmateriaal	Kunststof of -hars
Gebondenheid op basis van bindmiddel	Hecht
Hoeveelheid (oppervlakte - dikte - aantal)	• 0,50 m <sup>2</sup> - 15,00 cm - 1 stuk
Totaal volume	0,075 m <sup>3</sup>
Eenvoudig bereikbaar	Ja
Bevestigingswijze	• Geschroefd
Identificatiemethode	Vaststelling zonder monsternamen

Het asbestmateriaal valt onder de mijlpaal van 2040.

Zorgvuldig beheren

- Zorg voor een veilig beheer. Vermijd het beschadigen van het asbestmateriaal. Controleer de toestand jaarlijks op wijzigingen.

- Eenvoudige handelingen: mag via doe-het-zelf of door werknemer(s) met opleidingsattest eenvoudige handelingen  
Mag via doe het zelf

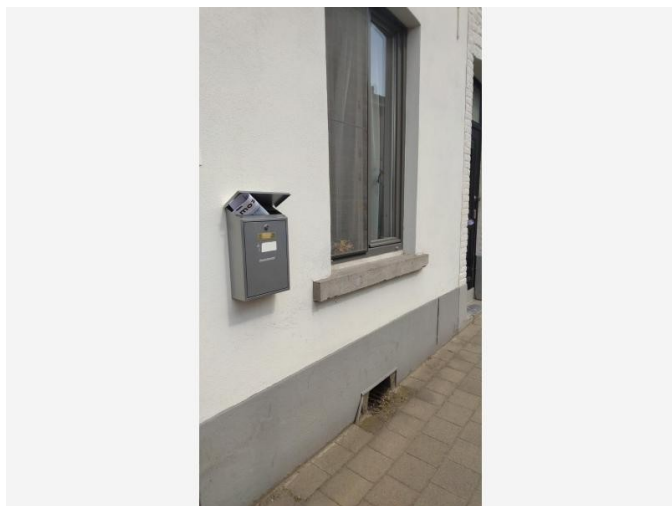
Geen asbest

Overzichtsfoto

Detailfoto

#	Type	Referentie	Resultaat
2.1	Mengmonster	Mm01	Geen asbest

Beschrijving	Crepi
Omgeving	Binnen
Primaire drager	Wand buitenschil
Bindmiddel van materiaal	Cement
