Asbestinventarisatetest

Emile Van Arenberghstraat 13, 3000 Leuven

Attestnummer : 20250403-000279.000

Uitgegeven op : 03.04.2025

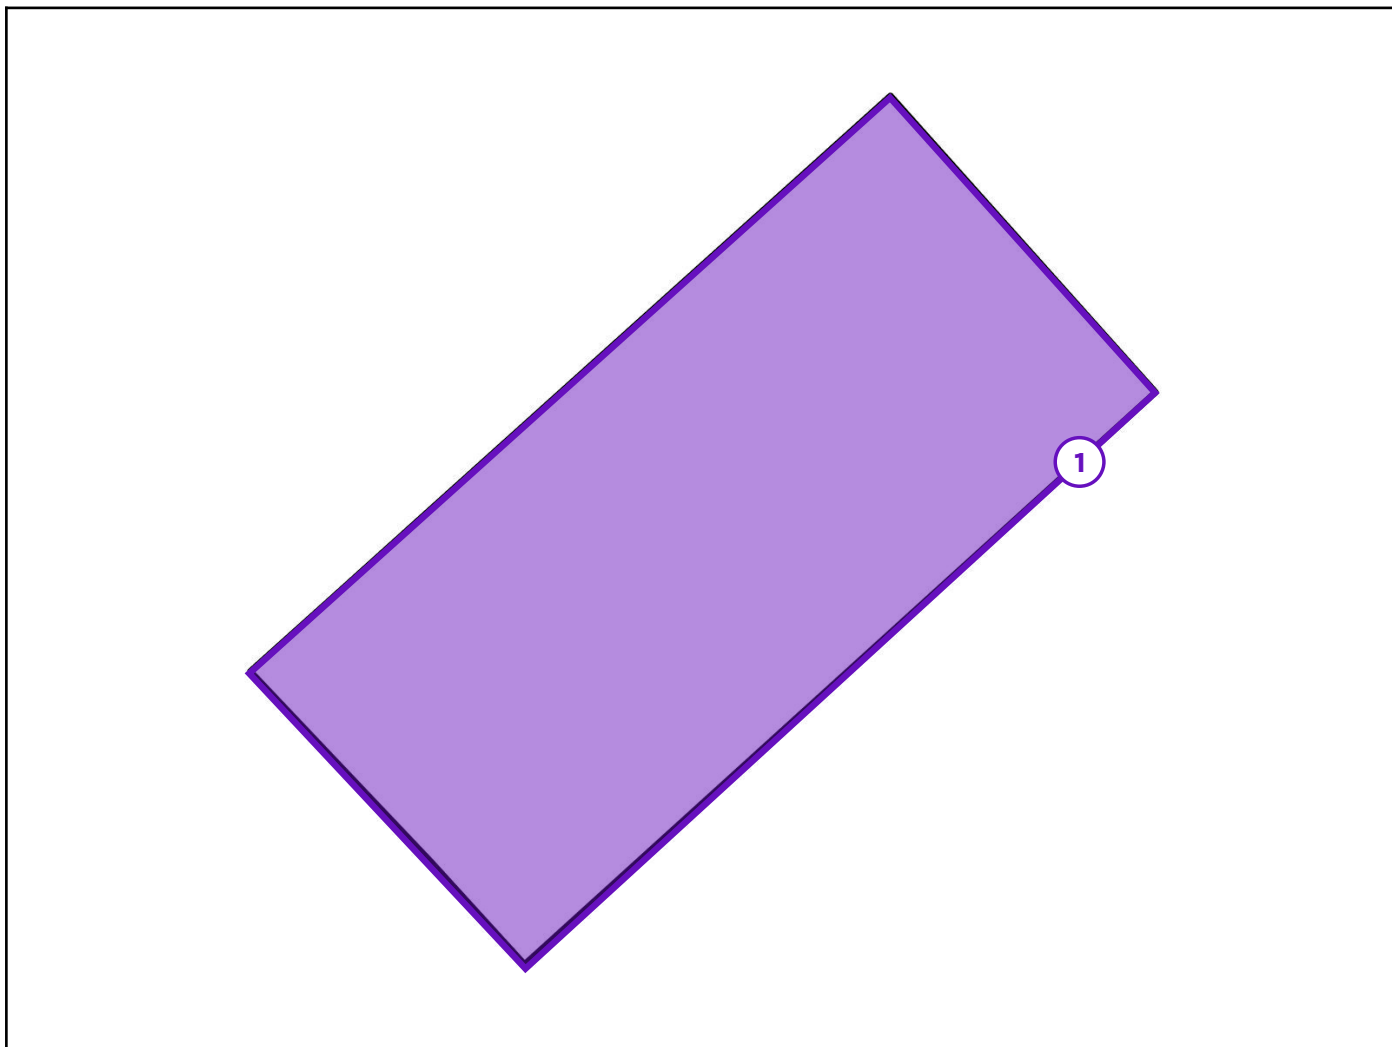
Plan 1.7: Dak

Beschrijving	Type	Actie
1. Dak	Beperking	-

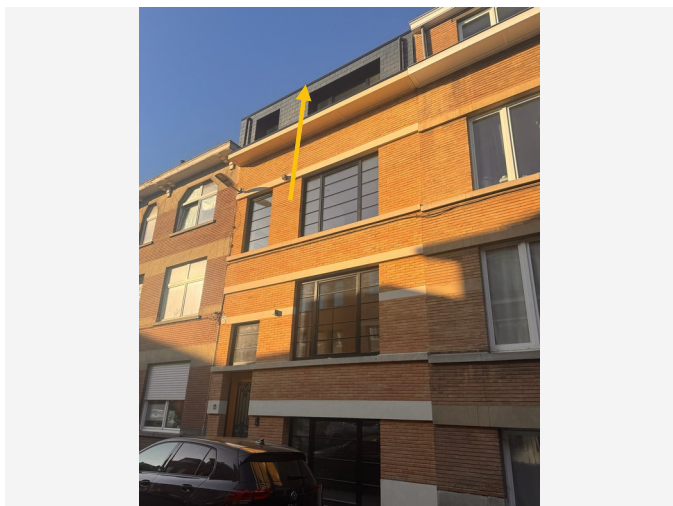
Situeringfoto

Tijdelijke beperking

Reden: Het te onderzoeken materiaal situeert zich hoger dan 3,50 m te rekenen vanaf een veilige ondergrond

Uitleg van de asbestdeskundige: Het dak is hoger dan 3,5 meter. Hierdoor kan er geen uitspraak gedaan worden over de dakbedekking en de eventuele aanwezigheid van een onderdak.

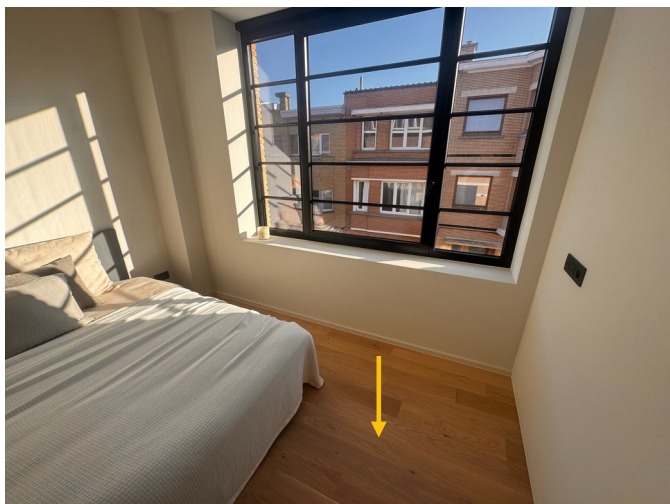
Vrije foto

De vloeren van de verdiepen zijn volledig afgewerkt met hout. Aangezien het een niet-destructief onderzoek is kan er geen uitspraak gedaan worden over onderlagen.

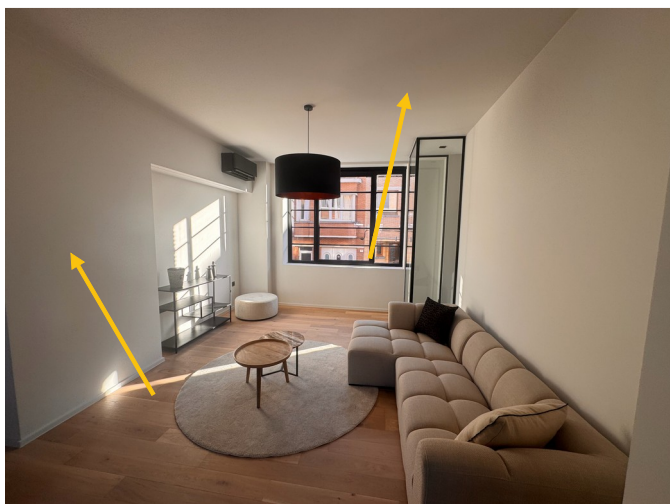
Vrije foto

Tijdens de totaalrenovatie is er in de volledig woning nieuw pleisterwerk aangebracht. Facturen van het het pleisterwerk zijn toegevoegd als bewijsdocument.

Identificatiemethode	Bewijsdocument
Primaire drager	Plafond en wanden
(Asbest)materiaal	In-situ afwerkingslagen - Pleisterwerk (wand, plafond, ...)
Bindmiddel	Gips - kalk
Gebondenheid bindmiddel	Niet-hechtgebonden

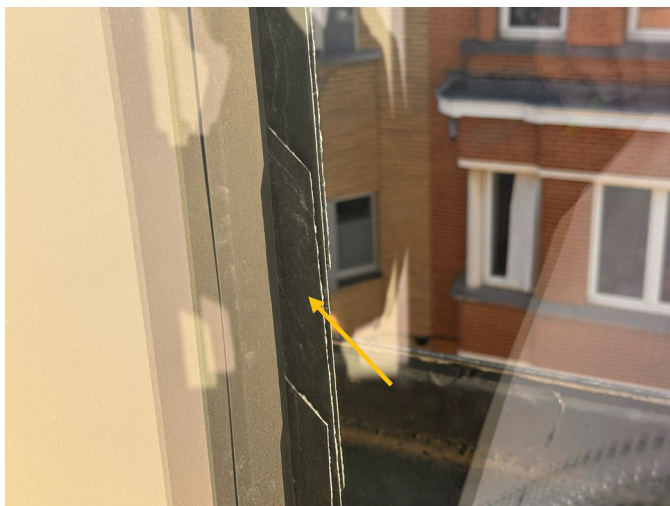
Vrije foto

De leien tegen de gevel van het gebouw zijn gecontroleerd. Het gaat over natuurleien. Deze zijn niet-asbestverdacht

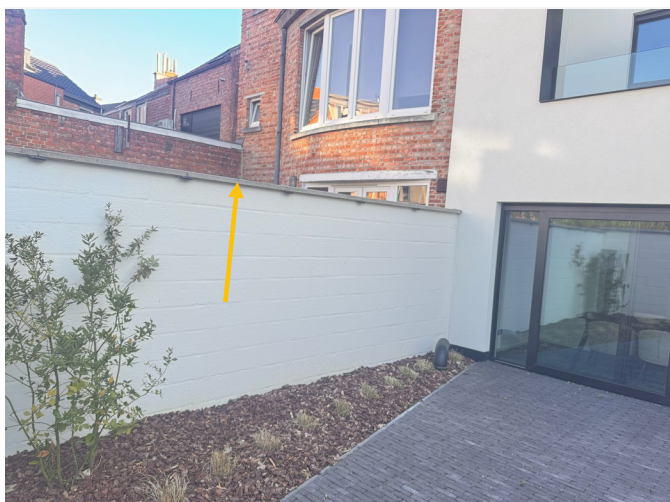
Vrije foto

De dekstenen op de muur van het terras zijn gecontroleerd. Het gaat over beton. Dit is niet-asbestverdacht.
