**Verslag huishoudelijke elektrische installatie op laagspanning en zeer lage spanning****Algemeen:**

Referentie: <b>008-20260311-01</b>	Datum controle: <b>11/03/2026</b>
Keurder: <b>008</b>

Eigenaar: <b>Eycken joke</b>	EAN-code: <b>Onbekend</b>
Adres installatie: <b>Papenkelderstraat 11, 3300 - Tienen</b>	Nummer teller(s): <b>27001540</b>
Distributienetbeheerder installatie: <b>Fluvius</b>	
Datum uitvoering installatie:	<input checked="" type="checkbox"/> Vóór 01/10/1981 <input checked="" type="checkbox"/> Tussen 01/10/1981 en 01/06/2020 <input type="checkbox"/> Vanaf 01/06/2020
Type:	<input checked="" type="checkbox"/> Wooneenheid <input type="checkbox"/> Niet-huishoudelijk <input type="checkbox"/> PV <input type="checkbox"/> Batterij <input type="checkbox"/> Laadpaal

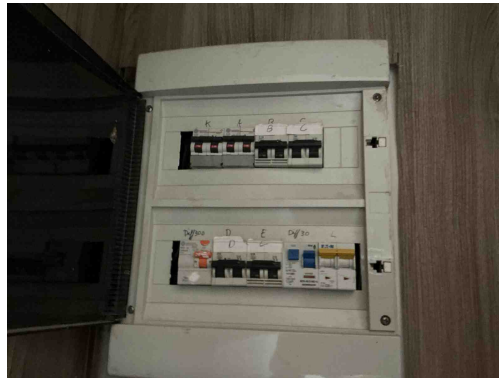
**B17** - De voedingsspanning is niet op elk bord vermeld (Boek 1: 3.1.3.3).  
*Opmerking: Oa bord 1, bord 2*

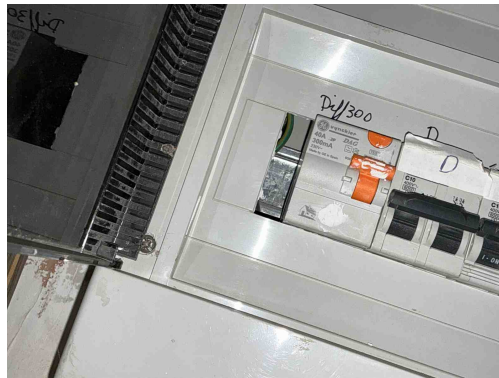
**B06** - Het elektrisch verdeelbord heeft niet de minimale beschermingsgraad IPXX-B in een gewone ruimte (Boek 1: 4.2.2.3).  
*Opmerking: Oa bord 1*

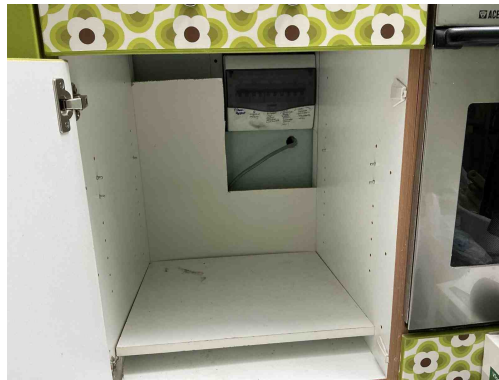
**B02** - Het elektrisch verdeelbord is onvoldoende bereikbaar (Boek 1: 5.3.5.1).  
*Opmerking: Oa in kast keuken onderaan*

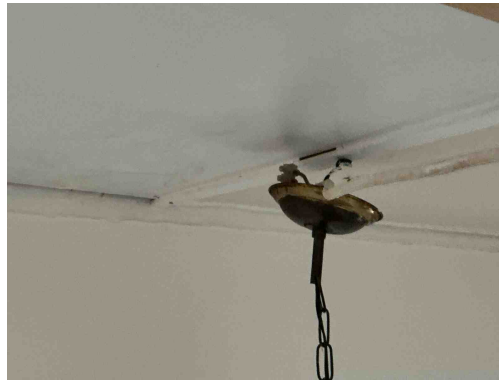
**T21** - Het elektrisch materieel is niet geplaatst volgens de voorschriften van de fabrikant/ regels van goed vakmanschap . (Boek 1: 1.4.1.3)

*Opmerking: Oa ophangingsvijzen niet afgedekt bord 2, bevestiging lamp gang boven,*

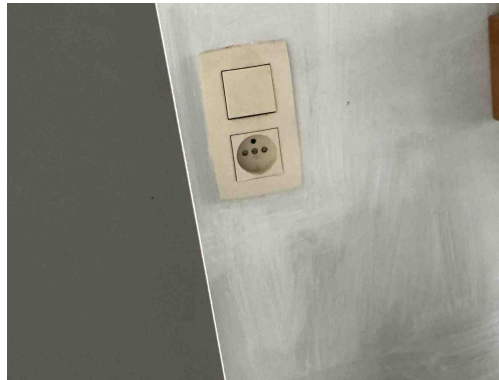
**T09** - Bepaalde contactdozen en/of schakelaars zijn beschadigd (Boek 1: 1.4.1.3).  
*Opmerking: Oa keuken,badkamer,*

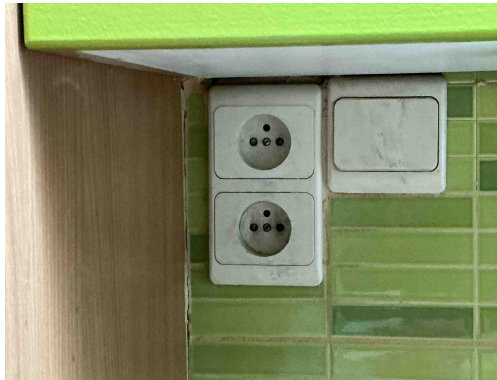
**T09** - Bepaalde contactdozen en/of schakelaars zijn beschadigd (Boek 1: 1.4.1.3).  
*Opmerking: Oa keuken, badkamer,*
