# Asbestinventarisatetest

Kesseldallaan 2/0703, 3010 Leuven

Attestnummer : **20260507-000294.000**

Uitgegeven op : **07.05.2026**

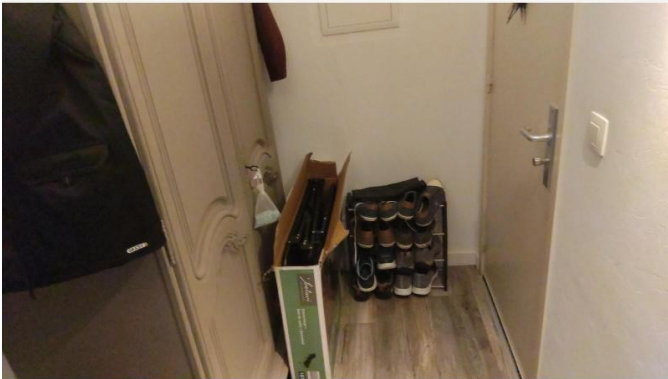
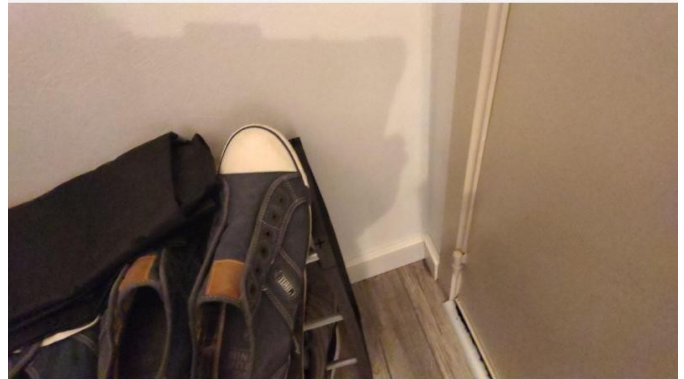
## Fiche 2: Pleisterwerk wanden

Geen asbest

Overzichtsfoto

Detailfoto

#	Type	Referentie	Resultaat
2.1	Mengmonster	M01	Geen asbest

<b>Beschrijving</b>	Pleisterwerk wanden
<b>Omgeving</b>	Binnen
<b>Primaire drager</b>	Binnenwand
<b>Bindmiddel van materiaal</b>	Gips - kalk
<b>Gebondenheid op basis van bindmiddel</b>	Niet-hechtgebonden
<b>Hoeveelheid (oppervlakte - dikte - aantal)</b>	• 200,00 m <sup>2</sup> - 1,00 cm - 1 stuk
<b>Totaal volume</b>	2,00 m <sup>3</sup>
<b>Identificatiemethode</b>	Een monstername door de asbestdeskundige met laboanalyse door een asbestlabo.
<b>Destructieve handeling voor identificatie</b>	Nee
<b>Opmerking</b>	De hoeveelheid is een zo nauwkeurig mogelijke opmeting, waar evenwel kleine afwijkingen op mogelijk zijn. In de gevallen waar dit praktisch mogelijk is, wordt staalname uitgevoerd conform het inspectieprotocol: in een droge ruimte zoals een slaapkamer of een leefruimte, in een verwarmde natte ruimte zoals een keuken of badkamer, in een traphal en in een stookruimte.
