**Verslag huishoudelijke elektrische installatie op laagspanning en zeer lage spanning****Algemeen:**

| Referentie: <b>004-20260608-05</b> | Datum controle: <b>08/06/2026</b> |

| Adres installatie: <b>Fonteinstraat 139 bus 0501, 3000 - Leuven</b> | Nummer teller(s): <b>1sag1100945473</b> |

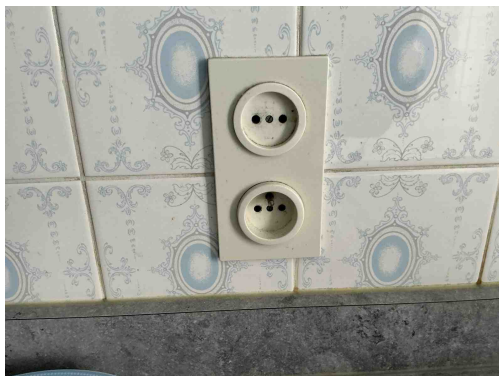
**T11** - De contactdozen waarvan de toegekende stroomsterkte maximaal 16A en de toegekende spanning maximaal 250V bedraagt en niet bedoeld zijn voor de voeding van een of meerdere verbruikstoestellen voor een specifiek doel en niet geplaatst zijn in of op schakel- en verdeelborden, beschikken niet of IPXX-D (incl. gemeenschappelijke delen residentieel geheel) (Boek 1: 4.2.2.3/5.3.5.2).

*Opmerking: E.a. keuken, living, slaapkamer,...*

**A20** - Er bevindt zich een contactdoos zonder beschermingsgeleider in de elektrische installatie. Deze is niet geplaatst achter een differentieelstroombeschermingsinrichting met grote (max. 30mA) of zeer grote (max. 10mA) gevoeligheid.

*Opmerking: Oa keuken, living,...*

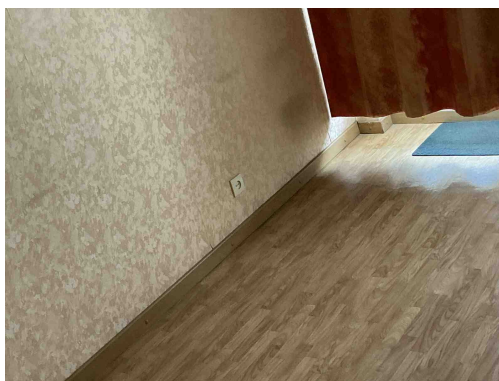
**T11** - De contactdozen waarvan de toegekende stroomsterkte maximaal 16A en de toegekende spanning maximaal 250V bedraagt en niet bedoeld zijn voor de voeding van een of meerdere verbruikstoestellen voor een specifiek doel en niet geplaatst zijn in of op schakel- en verdeelborden, beschikken niet of IPXX-D (incl. gemeenschappelijke delen residentieel geheel) (Boek 1: 4.2.2.3/5.3.5.2).

*Opmerking: E.a. keuken, living, slaapkamer,...*

**A20** - Er bevindt zich een contactdoos zonder beschermingsgeleider in de elektrische installatie. Deze is niet geplaatst achter een differentieelstroombeschermingsinrichting met grote (max. 30mA) of zeer grote (max. 10mA) gevoeligheid.

*Opmerking: Oa keuken, living,...*

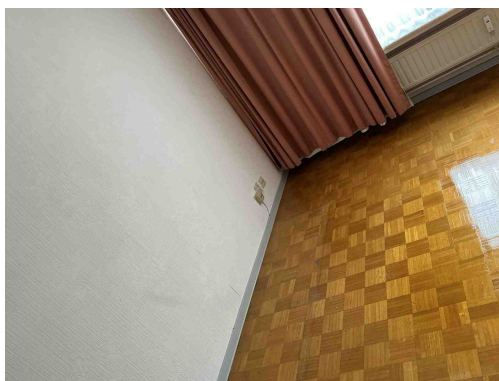
**T11** - De contactdozen waarvan de toegekende stroomsterkte maximaal 16A en de toegekende spanning maximaal 250V bedraagt en niet bedoeld zijn voor de voeding van een of meerdere verbruikstoestellen voor een specifiek doel en niet geplaatst zijn in of op schakel- en verdeelborden, beschikken niet of IPXX-D (incl. gemeenschappelijke delen residentieel geheel) (Boek 1: 4.2.2.3/5.3.5.2).

*Opmerking: E.a. keuken, living, slaapkamer,...*

**A20** - Er bevindt zich een contactdoos zonder beschermingsgeleider in de elektrische installatie. Deze is niet geplaatst achter een differentieelstroombeschermingsinrichting met grote (max. 30mA) of zeer grote (max. 10mA) gevoeligheid.

*Opmerking: Oa keuken, living,...*

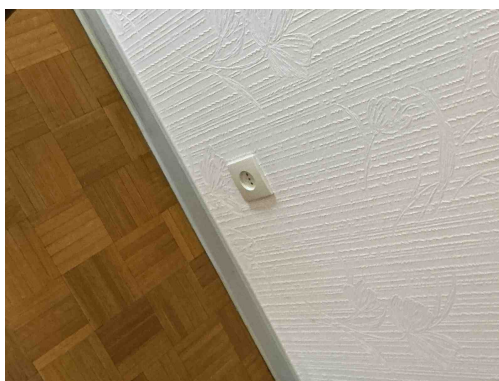
**T11** - De contactdozen waarvan de toegekende stroomsterkte maximaal 16A en de toegekende spanning maximaal 250V bedraagt en niet bedoeld zijn voor de voeding van een of meerdere verbruikstoestellen voor een specifiek doel en niet geplaatst zijn in of op schakel- en verdeelborden, beschikken niet of IPXX-D (incl. gemeenschappelijke delen residentieel geheel) (Boek 1: 4.2.2.3/5.3.5.2).

*Opmerking: E.a. keuken, living, slaapkamer,...*

**A20** - Er bevindt zich een contactdoos zonder beschermingsgeleider in de elektrische installatie. Deze is niet geplaatst achter een differentieelstroombeschermingsinrichting met grote (max. 30mA) of zeer grote (max. 10mA) gevoeligheid.

*Opmerking: Oa keuken, living,...*

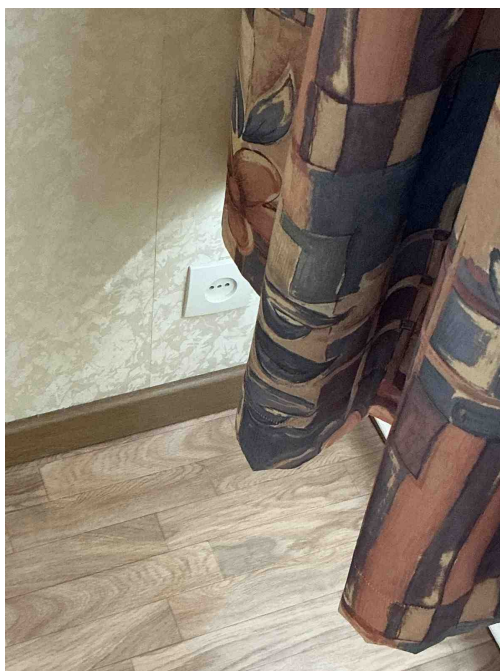
**T11** - De contactdozen waarvan de toegekende stroomsterkte maximaal 16A en de toegekende spanning maximaal 250V bedraagt en niet bedoeld zijn voor de voeding van een of meerdere verbruikstoestellen voor een specifiek doel en niet geplaatst zijn in of op schakel- en verdeelborden, beschikken niet of IPXX-D (incl. gemeenschappelijke delen residentieel geheel) (Boek 1: 4.2.2.3/5.3.5.2).

*Opmerking: E.a. keuken, living, slaapkamer,...*

**A20** - Er bevindt zich een contactdoos zonder beschermingsgeleider in de elektrische installatie. Deze is niet geplaatst achter een differentieelstroombeschermingsinrichting met grote (max. 30mA) of zeer grote (max. 10mA) gevoeligheid.

*Opmerking: Oa keuken, living,...*

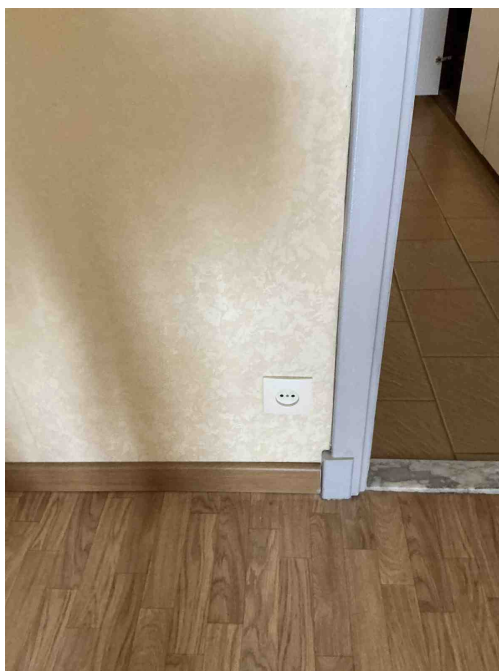
**T11** - De contactdozen waarvan de toegekende stroomsterkte maximaal 16A en de toegekende spanning maximaal 250V bedraagt en niet bedoeld zijn voor de voeding van een of meerdere verbruikstoestellen voor een specifiek doel en niet geplaatst zijn in of op schakel- en verdeelborden, beschikken niet of IPXX-D (incl. gemeenschappelijke delen residentieel geheel) (Boek 1: 4.2.2.3/5.3.5.2).

*Opmerking: E.a. keuken, living, slaapkamer,...*

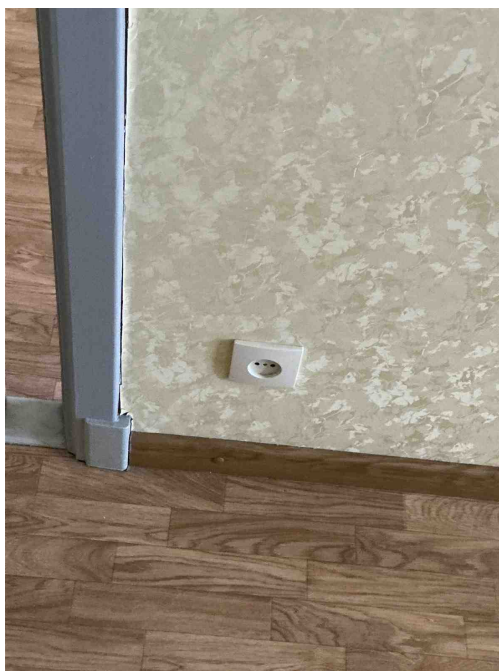
**T11** - De contactdozen waarvan de toegekende stroomsterkte maximaal 16A en de toegekende spanning maximaal 250V bedraagt en niet bedoeld zijn voor de voeding van een of meerdere verbruikstoestellen voor een specifiek doel en niet geplaatst zijn in of op schakel- en verdeelborden, beschikken niet of IPXX-D (incl. gemeenschappelijke delen residentieel geheel) (Boek 1: 4.2.2.3/5.3.5.2).

*Opmerking: E.a. keuken, living, slaapkamer,..*

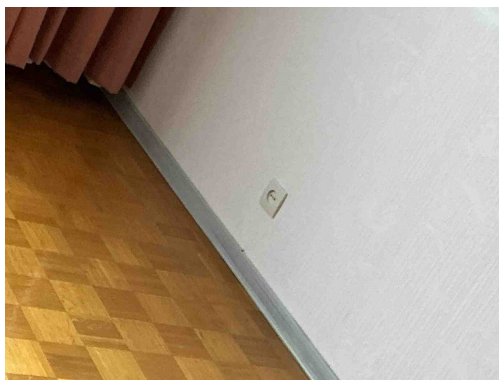
**T11** - De contactdozen waarvan de toegekende stroomsterkte maximaal 16A en de toegekende spanning maximaal 250V bedraagt en niet bedoeld zijn voor de voeding van een of meerdere verbruikstoestellen voor een specifiek doel en niet geplaatst zijn in of op schakel- en verdeelborden, beschikken niet of IPXX-D (incl. gemeenschappelijke delen residentieel geheel) (Boek 1: 4.2.2.3/5.3.5.2).

*Opmerking: E.a. keuken, living, slaapkamer,..*

**A20** - Er bevindt zich een contactdoos zonder beschermingsgeleider in de elektrische installatie. Deze is niet geplaatst achter een differentieelstroombeschermingsinrichting met grote (max. 30mA) of zeer grote (max. 10mA) gevoeligheid.

*Opmerking: Oa keuken, living,..*

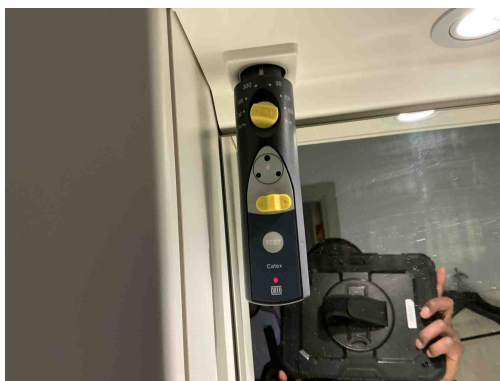
| Aarding | |
|---|---|
| <b>A16</b> | Er is geen continuïteit van de beschermingsgeleider van de contactdoos (Boek 1: 5.4.3.4).<br><i>Opmerking: Oa. Badkamer</i> |

**A16** - Er is geen continuïteit van de beschermingsgeleider van de contactdoos (Boek 1: 5.4.3.4).  
*Opmerking: Oa. Badkamer*

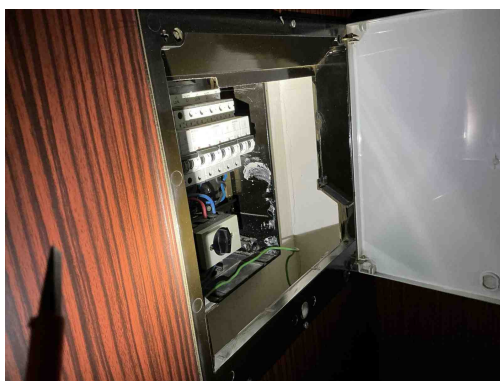
| Aarding | |
|---|---|
| <b>B06</b> | Het elektrisch verdeelbord heeft niet de minimale beschermingsgraad IPXX-B in een gewone ruimte (Boek 1: 4.2.2.3).<br><i>Opmerking: Oa. bord 1</i> |

**B06** - Het elektrisch verdeelbord heeft niet de minimale beschermingsgraad IPXX-B in een gewone ruimte (Boek 1: 4.2.2.3).  
*Opmerking: Oa bord 1*

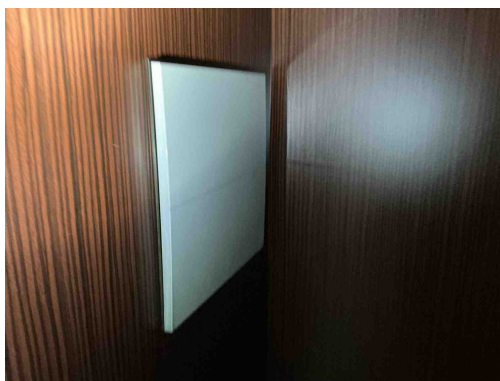
| Aarding | |
|---|---|
| <b>B17</b> | De voedingsspanning is niet op elk bord vermeld (Boek 1: 3.1.3.3).<br><i>Opmerking: Oa. bord 1</i> |

**B17** - De voedingsspanning is niet op elk bord vermeld (Boek 1: 3.1.3.3).  
*Opmerking: Oa bord 1*
