# Asbestinventarisatetest

Bergeveld 26, 3220 Holsbeek

Attestnummer : 20250220-000555.000

Uitgegeven op : 20.02.2025

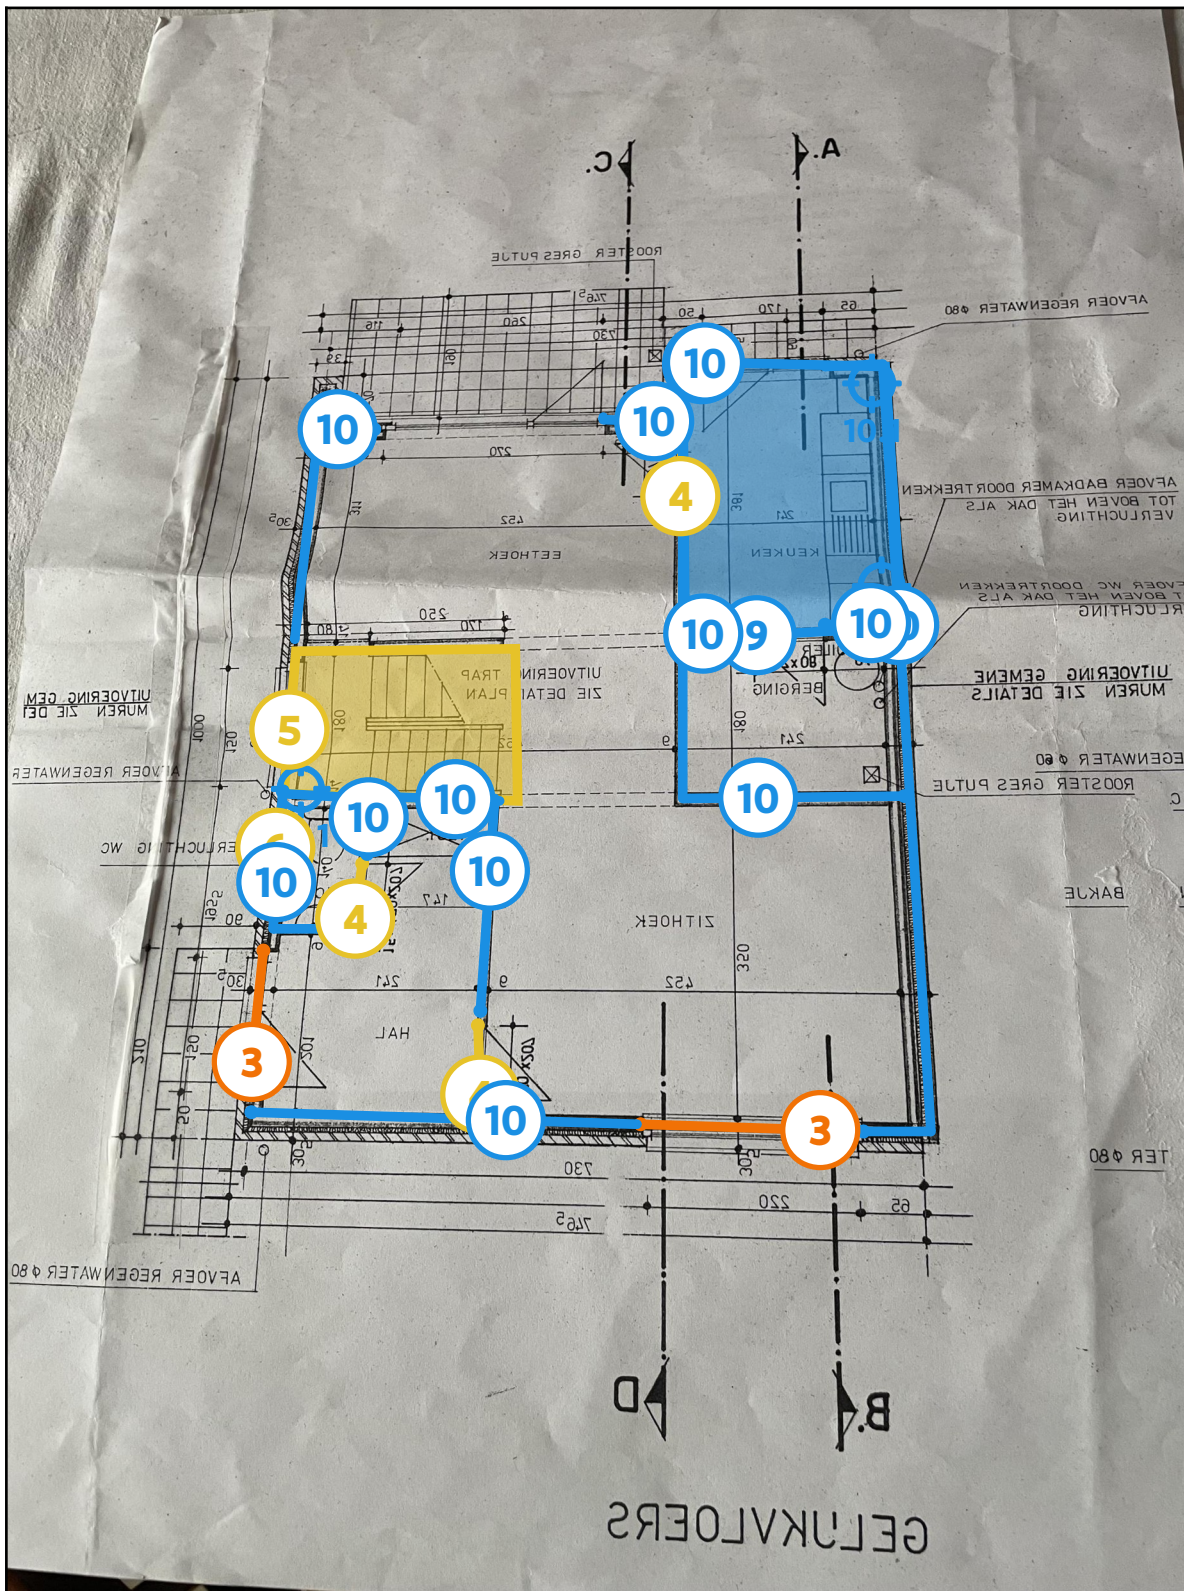
# Plan 1.1: WONING NIVEAU +00

3. MASTIEK RAAMWERK	Asbestmateriaal	Verwijderen
4. MASSAL DEURDREPELS	Asbestmateriaal	Zorgvuldig beheren
5. DAKSHINGLES TRAPHALL	Asbestmateriaal	Zorgvuldig beheren
6. ASBESTVERDACHTE VERLUCHTINGSBUIZEN HORIZONTAAL	Asbestmateriaal	Zorgvuldig beheren
9. PLEISTERWERK PLAFONDS	Geen asbest	-
9.1 Code: 23010671 - 114	Mengmonster	-
10. PLEISTERWERK BINNENWANDEN	Geen asbest	-
10.1 Code: 23010671 - 113	Mengmonster	-

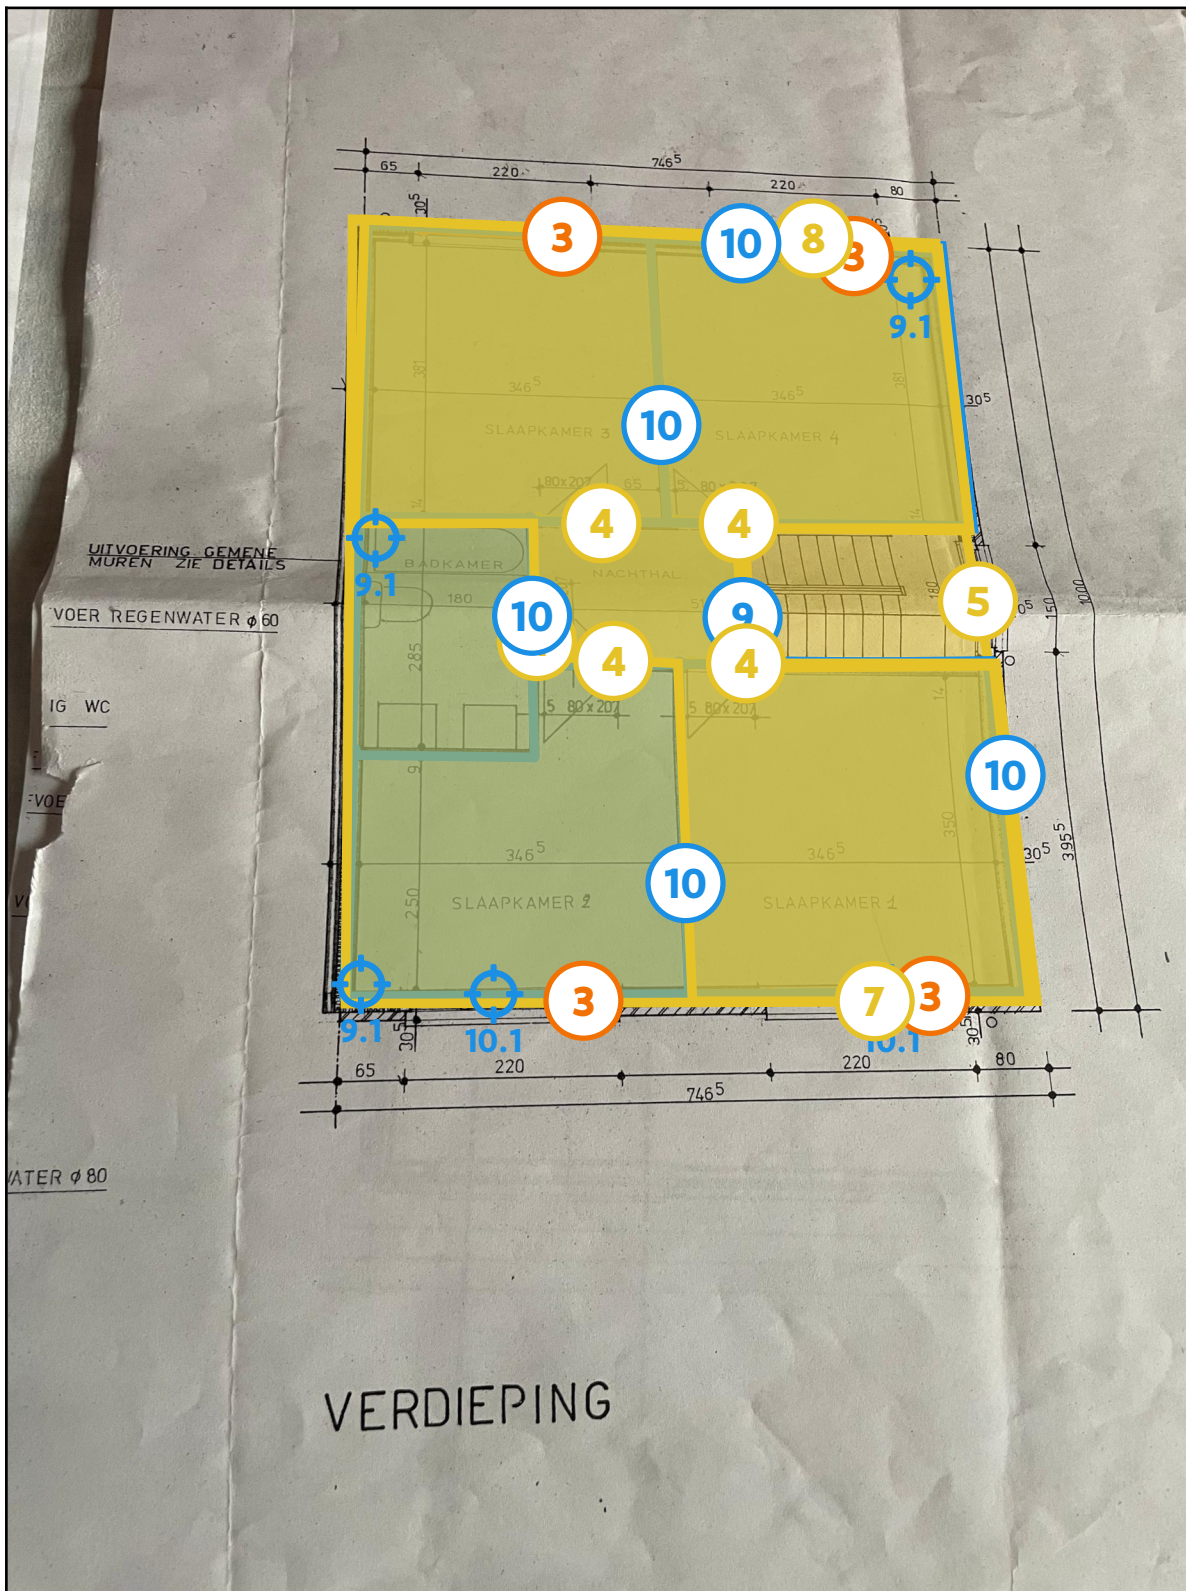
# Plan 1.2: WONING NIVEAU +01

3. MASTIEK RAAMWERK	Asbestmateriaal	Verwijderen
4. MASSAL DEURDREMPELS	Asbestmateriaal	Zorgvuldig beheren
5. DAKSHINGLES TRAPHALL	Asbestmateriaal	Zorgvuldig beheren
7. VLOERBEDEKKING	Asbestmateriaal	Zorgvuldig beheren
8. WATERDICHTINGSLAAG PLAT DAK WONING	Asbestmateriaal	Zorgvuldig beheren
9. PLEISTERWERK PLAFONDS	Geen asbest	-
9.1 Code: 23010671 - 114	Mengmonster	-
10. PLEISTERWERK BINNENWANDEN	Geen asbest	-
10.1 Code: 23010671 - 113	Mengmonster	-

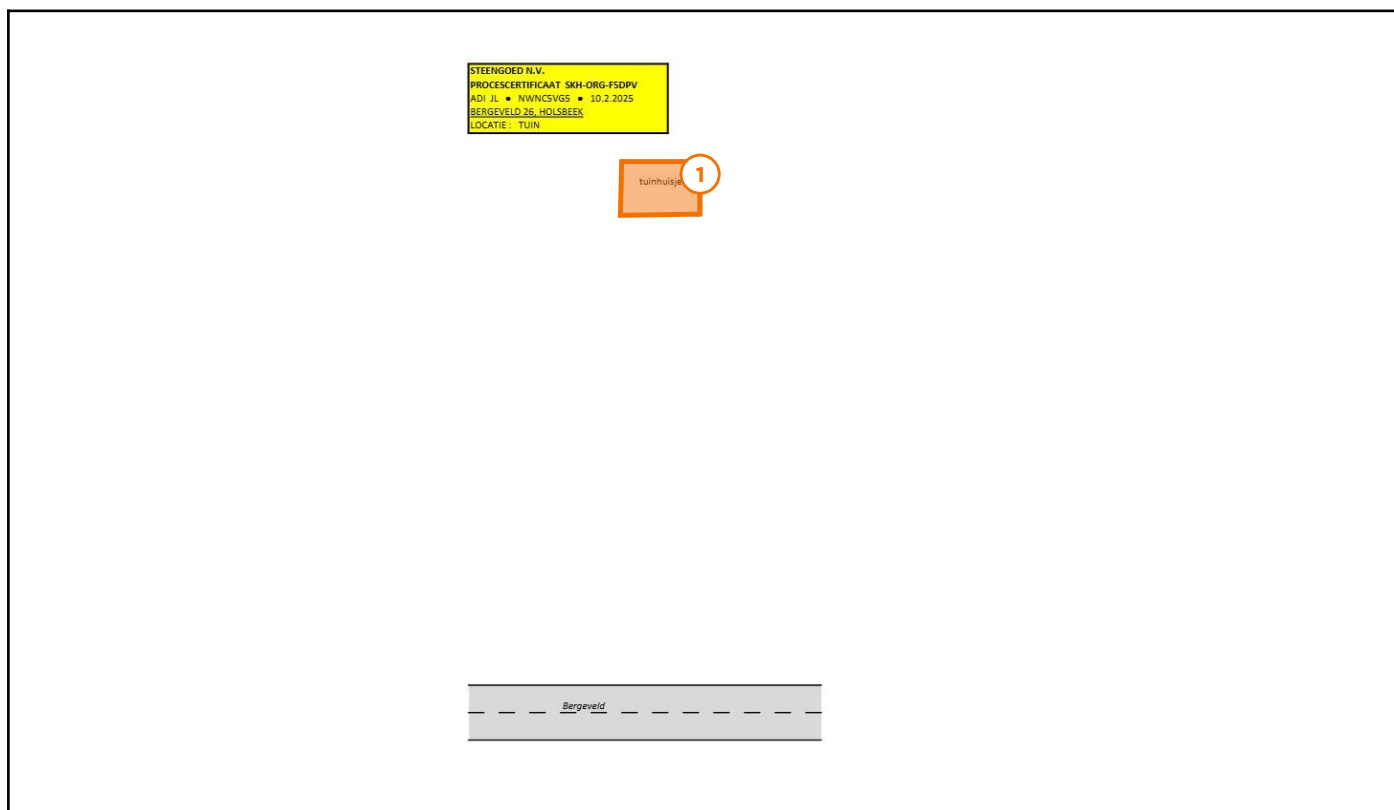
## Plan 1.3: TUINHUISJE

Beschrijving	Type	Actie
1. DAKSHINGLES TUINHUISJE	Asbestmateriaal	<a href="#">Verwijderen</a>

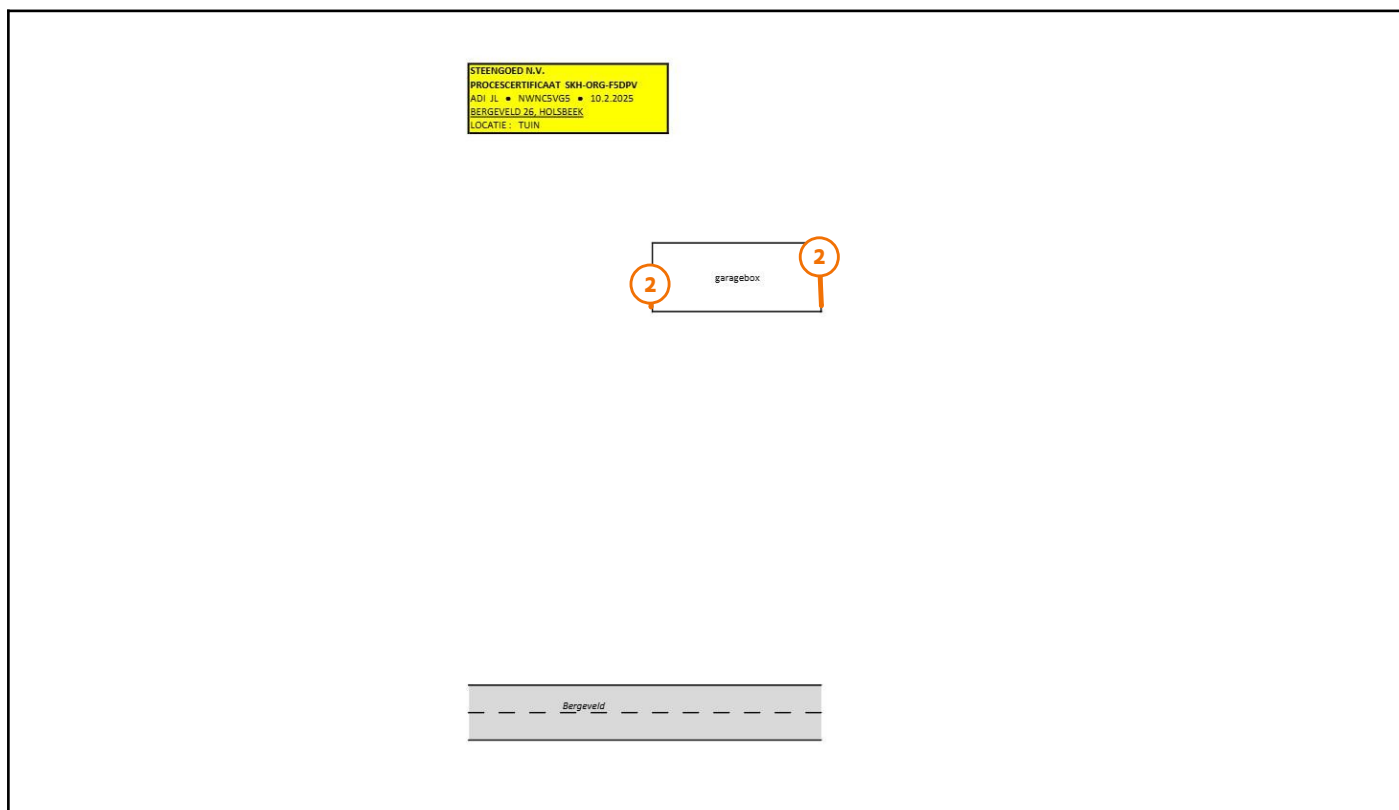
## Plan 1.4: GARAGEBOX

Beschrijving	Type	Actie
2. MASTIEK GARAGEBOX : POORT EN TOEGANGSDEUR	Asbestmateriaal	<a href="#">Verwijderen</a>
