Asbestinventarisatetest

Poortveldenplein 19/2, 3200 Aarschot

Attestnummer : 20250211-000358.000

Asbestveilig (maar niet asbestvrij)

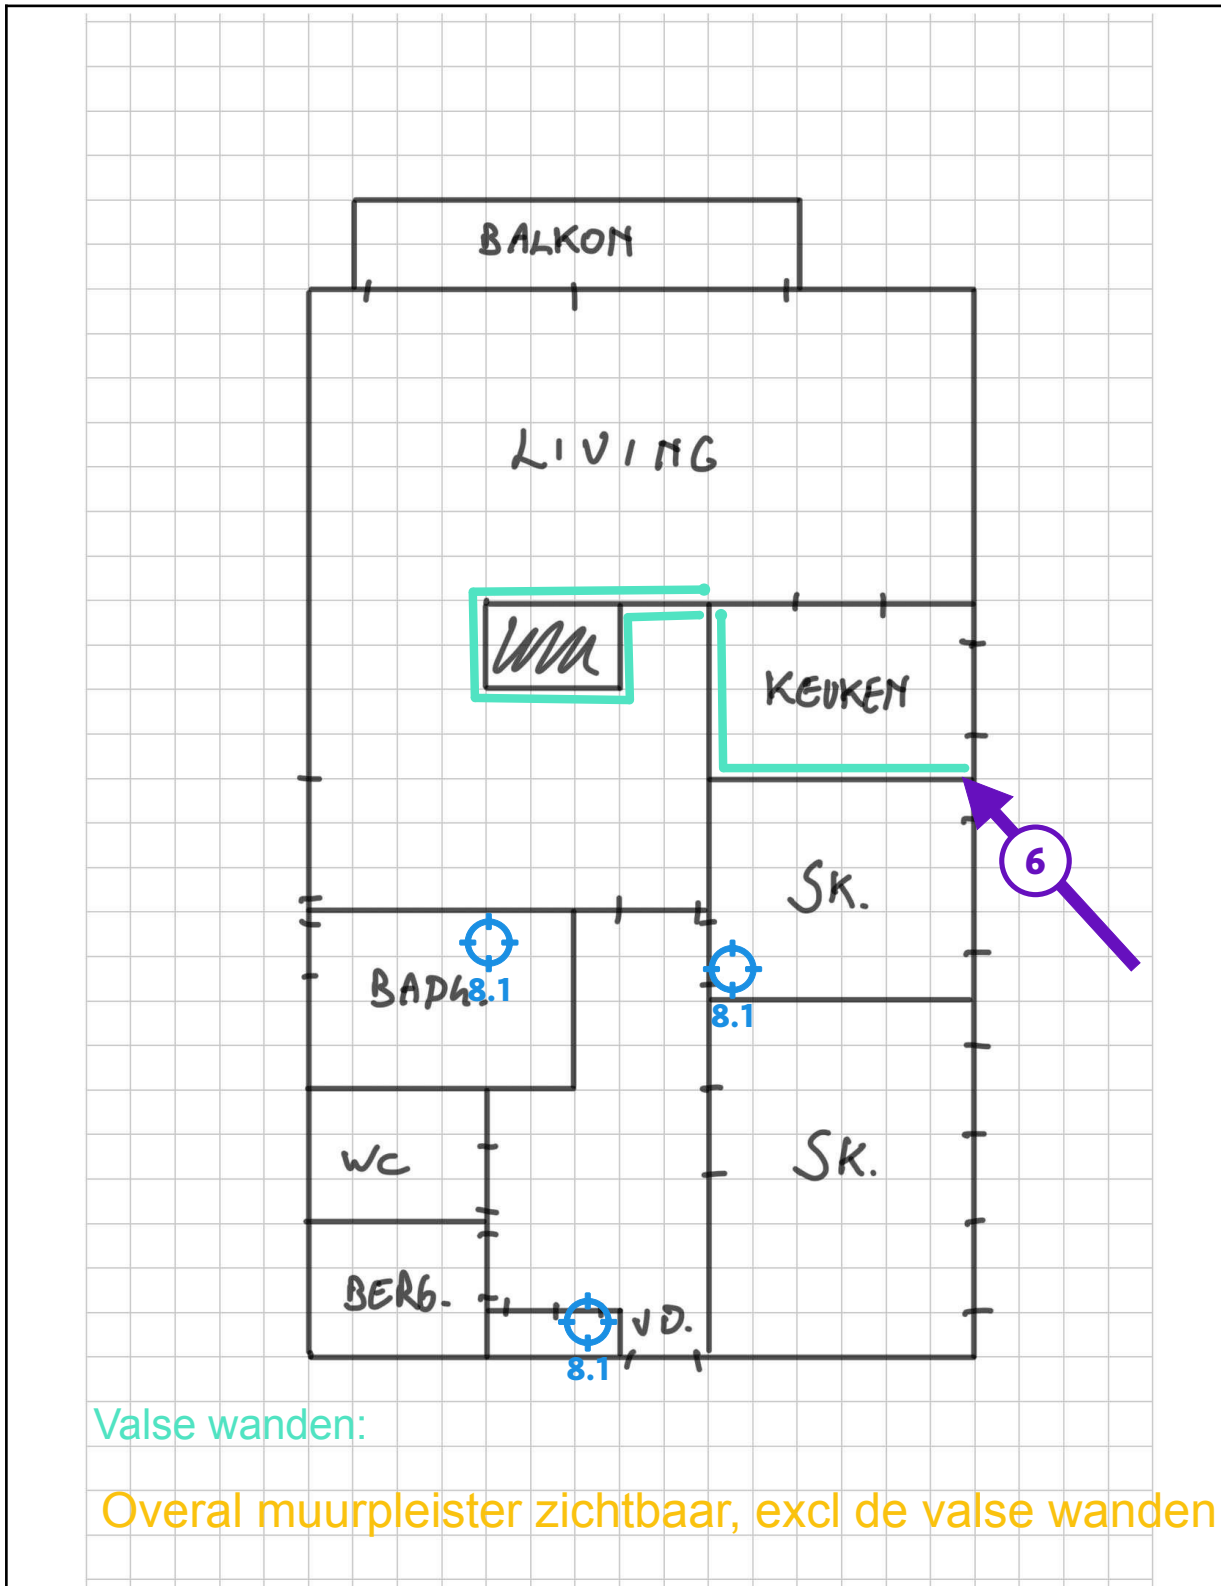
Plan 1.1: Appartement

6. Valse wanden (geen pleisterwerk zichtbaar)	Advies	-
8. Pleisterwerk muur	Geen asbest	-
8.1 Code: 1	Mengmonster	-

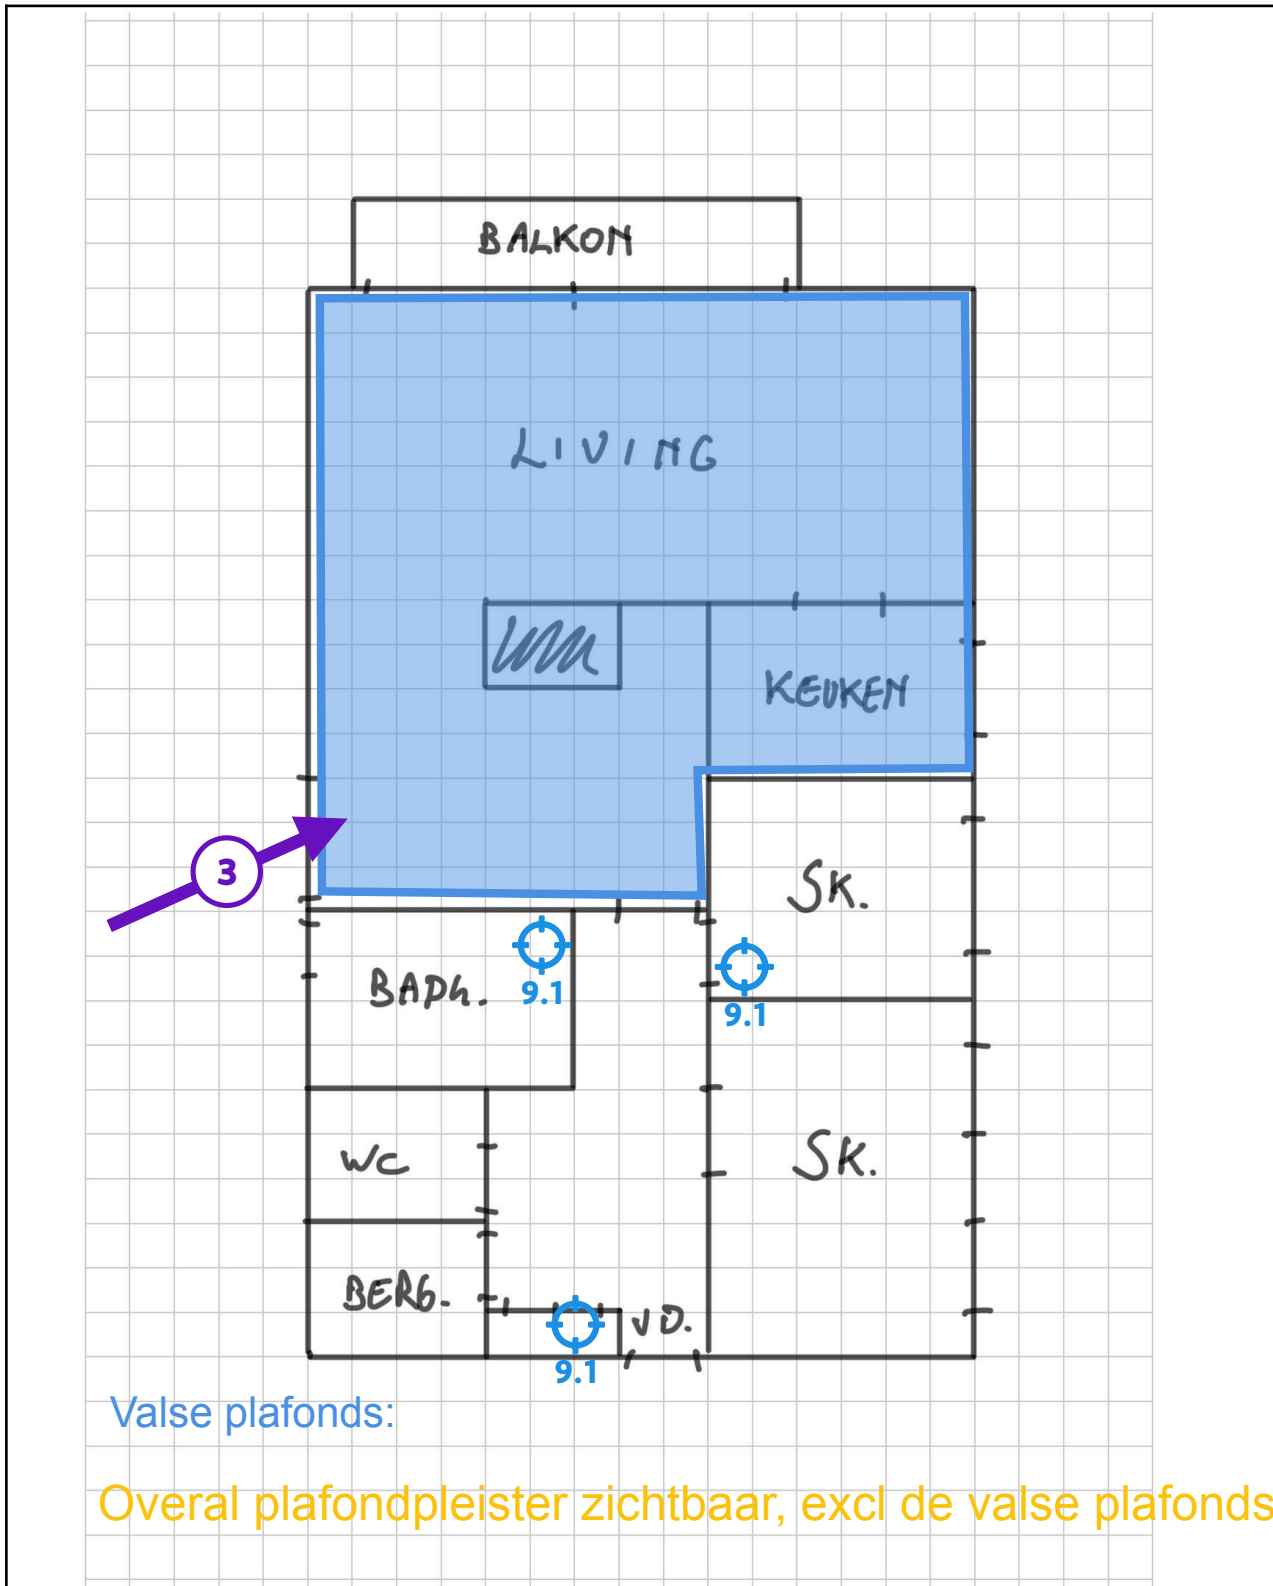
Plan 1.2: Appartement

3. Valse plafonds (geen pleisterwerk zichtbaar)	Advies	-
9. Pleisterwerk plafond	Geen asbest	-
9.1 Code: 2	Mengmonster	-

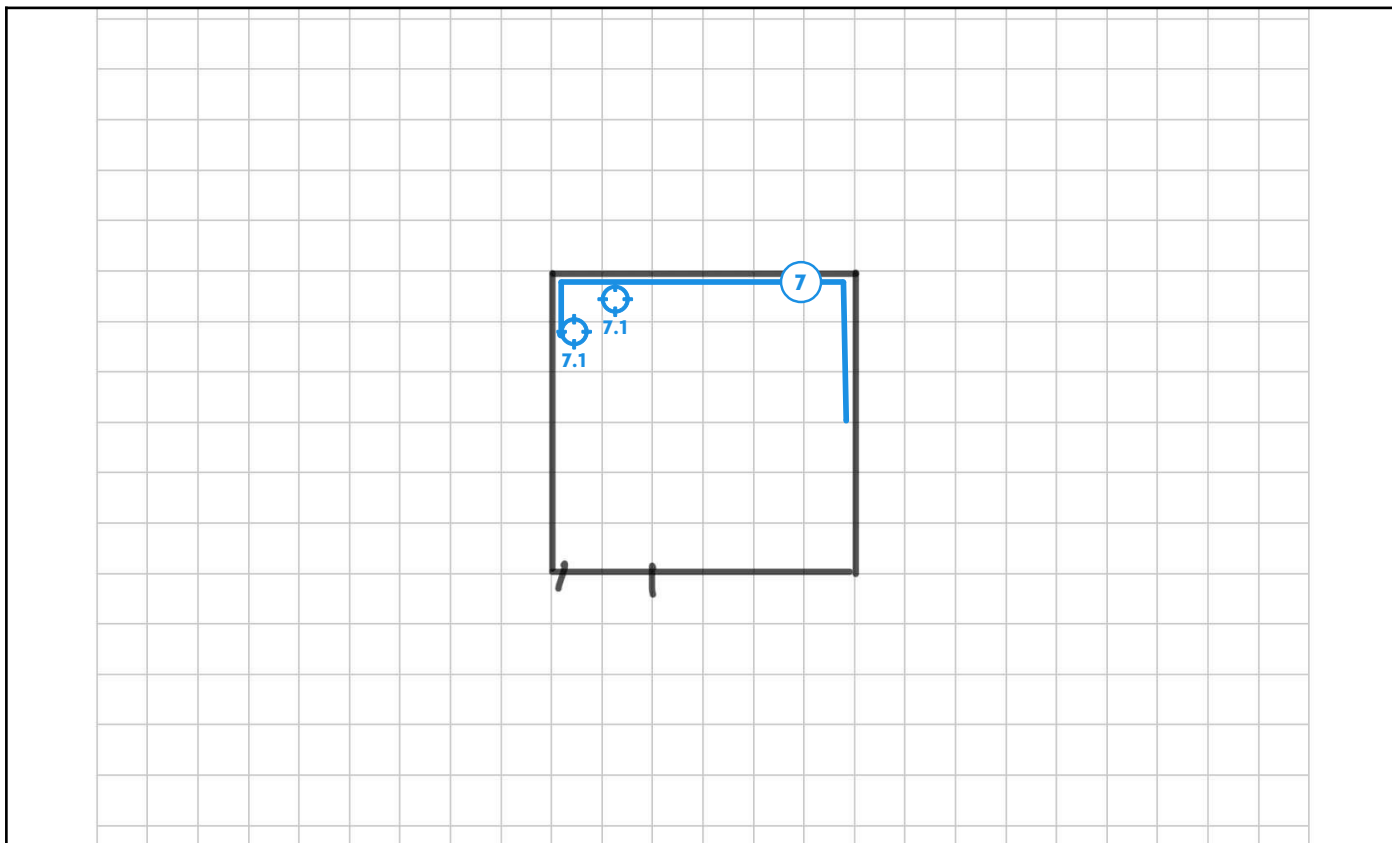
Plan 1.6: Stockageruimte

Beschrijving	Type	Actie
7. Muurcementering in stockageruimte	Geen asbest	-
7.1 Code: 3	Mengmonster	-
