ASBESTINVENTARISATTEST

Lindendreef 4
3061 Bertem

13 mei 2025

Onze referentie: 2025-05-070

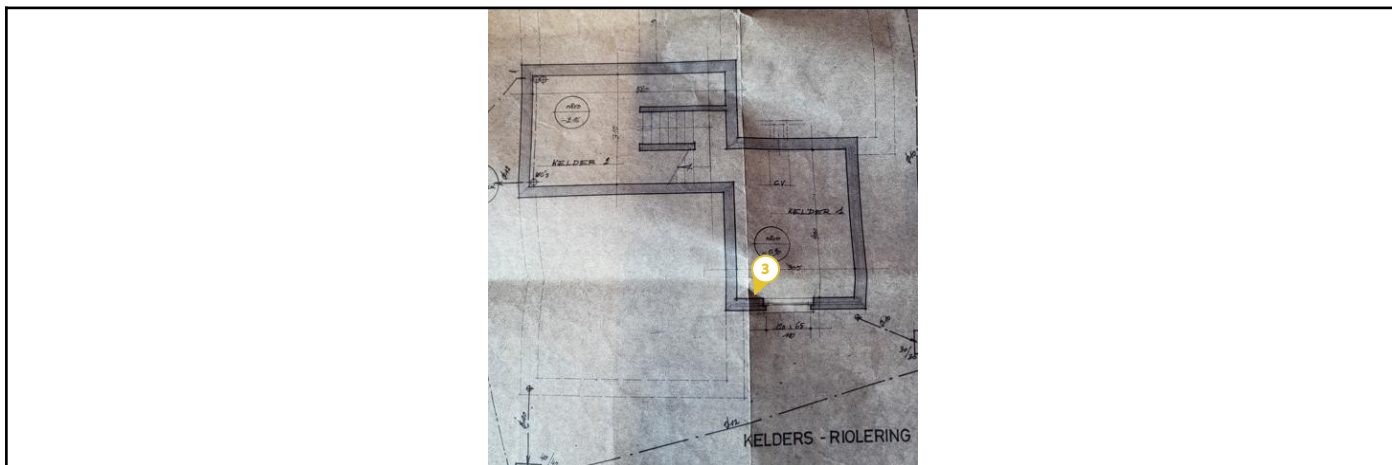
Plan 1.1: Verdiep -1

| Beschrijving | Type | Actie |
|---|---|---|
| 3. elektrische uitrusting bakeliet | Asbestmateriaal | Zorgvuldig beheren |

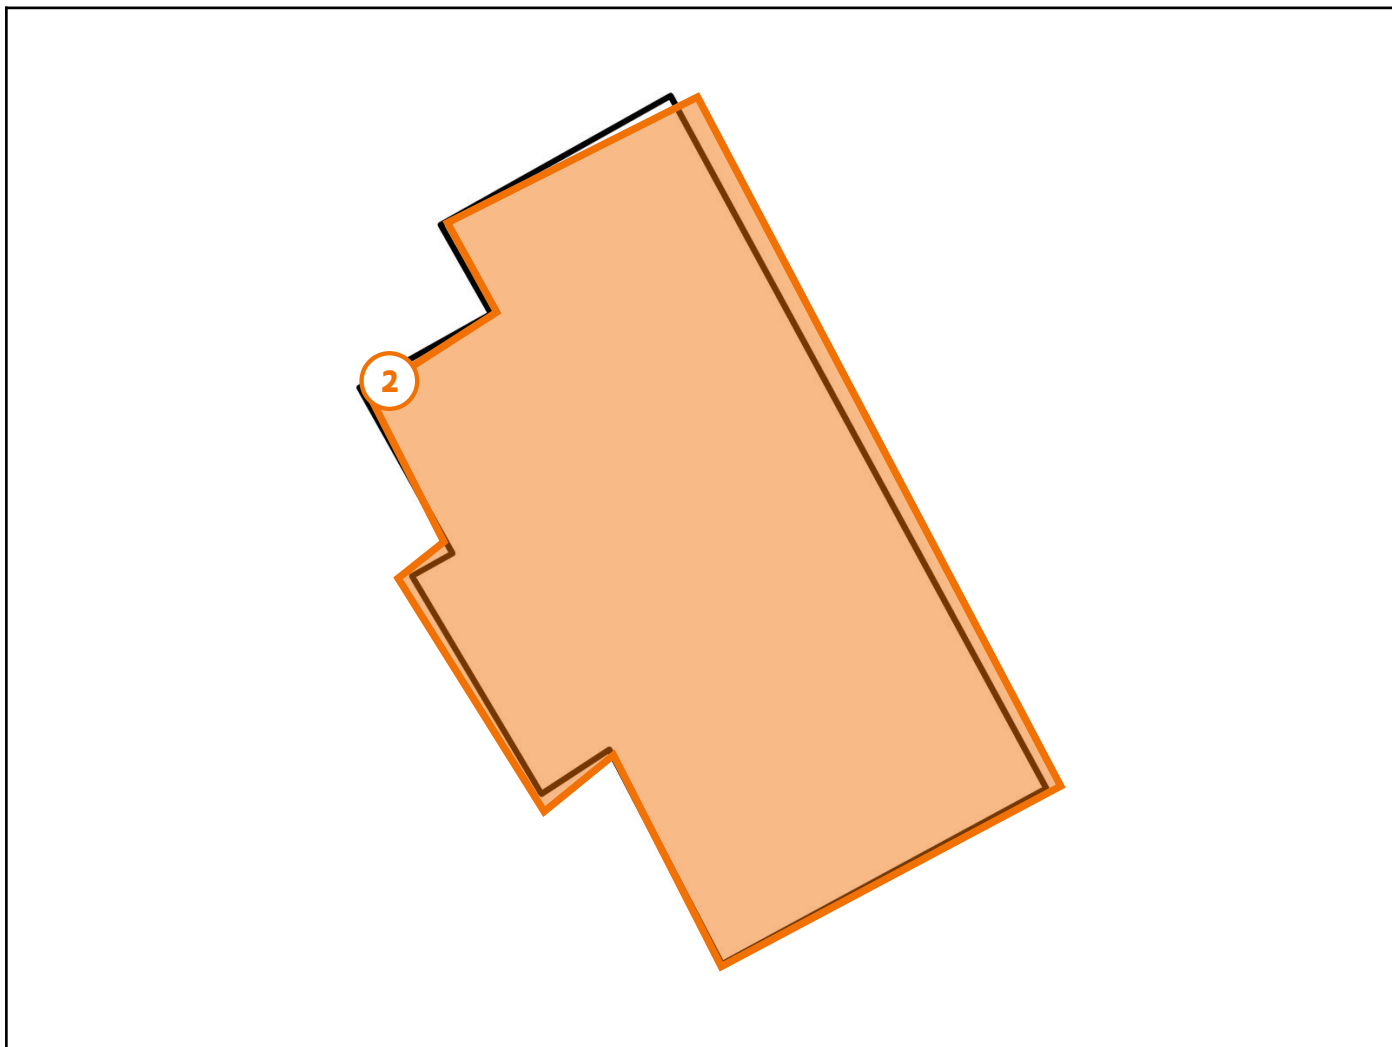
Plan 1.7: Dakenplan

| Beschrijving | Type | Actie |
|---|---|---|
| 2. Dakbedekking woning | Asbestmateriaal | Verwijderen |

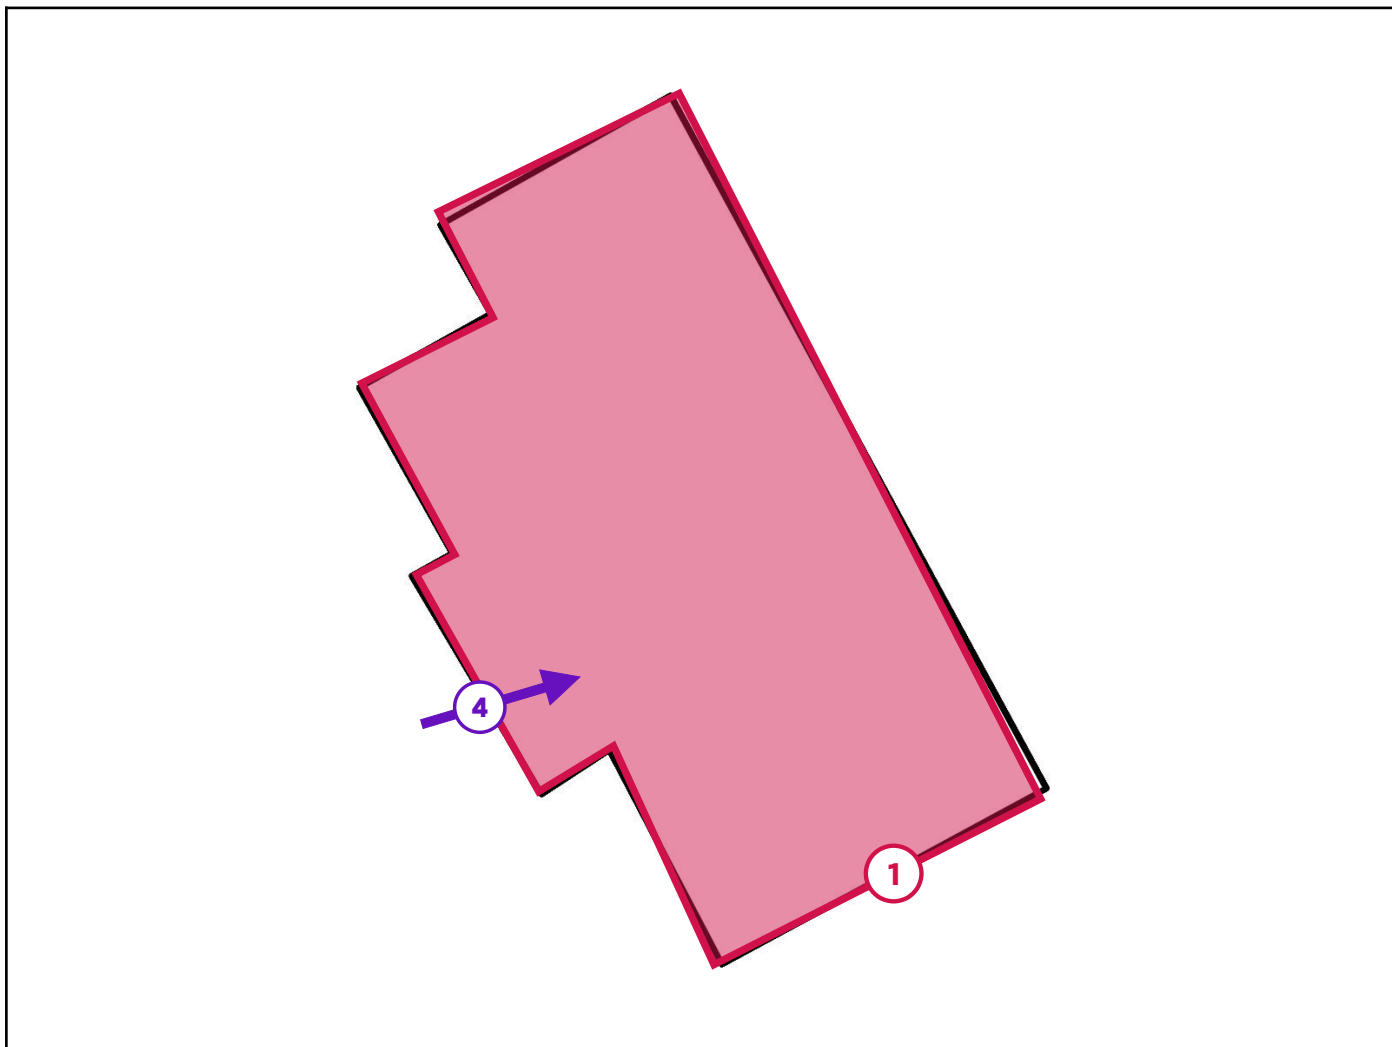
Plan 1.8: Dakenplan

| Beschrijving | Type | Actie |
|---|---|---|
| 4. Schoorsteen | Beperking | - |
