Asbestinventarisatetest

Eburonenlaan 8, 3001 Leuven

Attestnummer : 20250825-000205.000

Asbestveilig (maar niet asbestvrij)

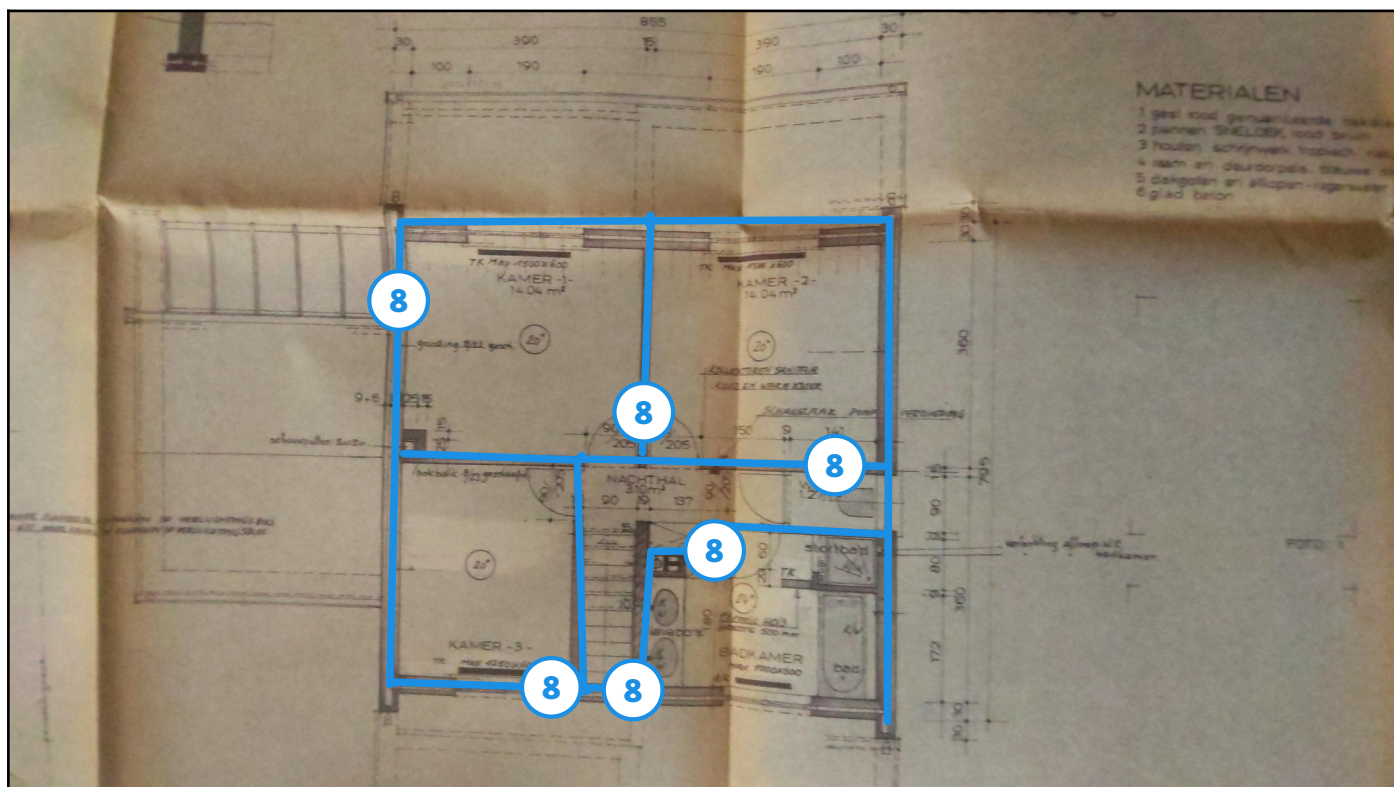
Plan 1.3: Verdiep 1

Beschrijving	Type	Actie
8. Pleisterwerk wand	Geen asbest	-

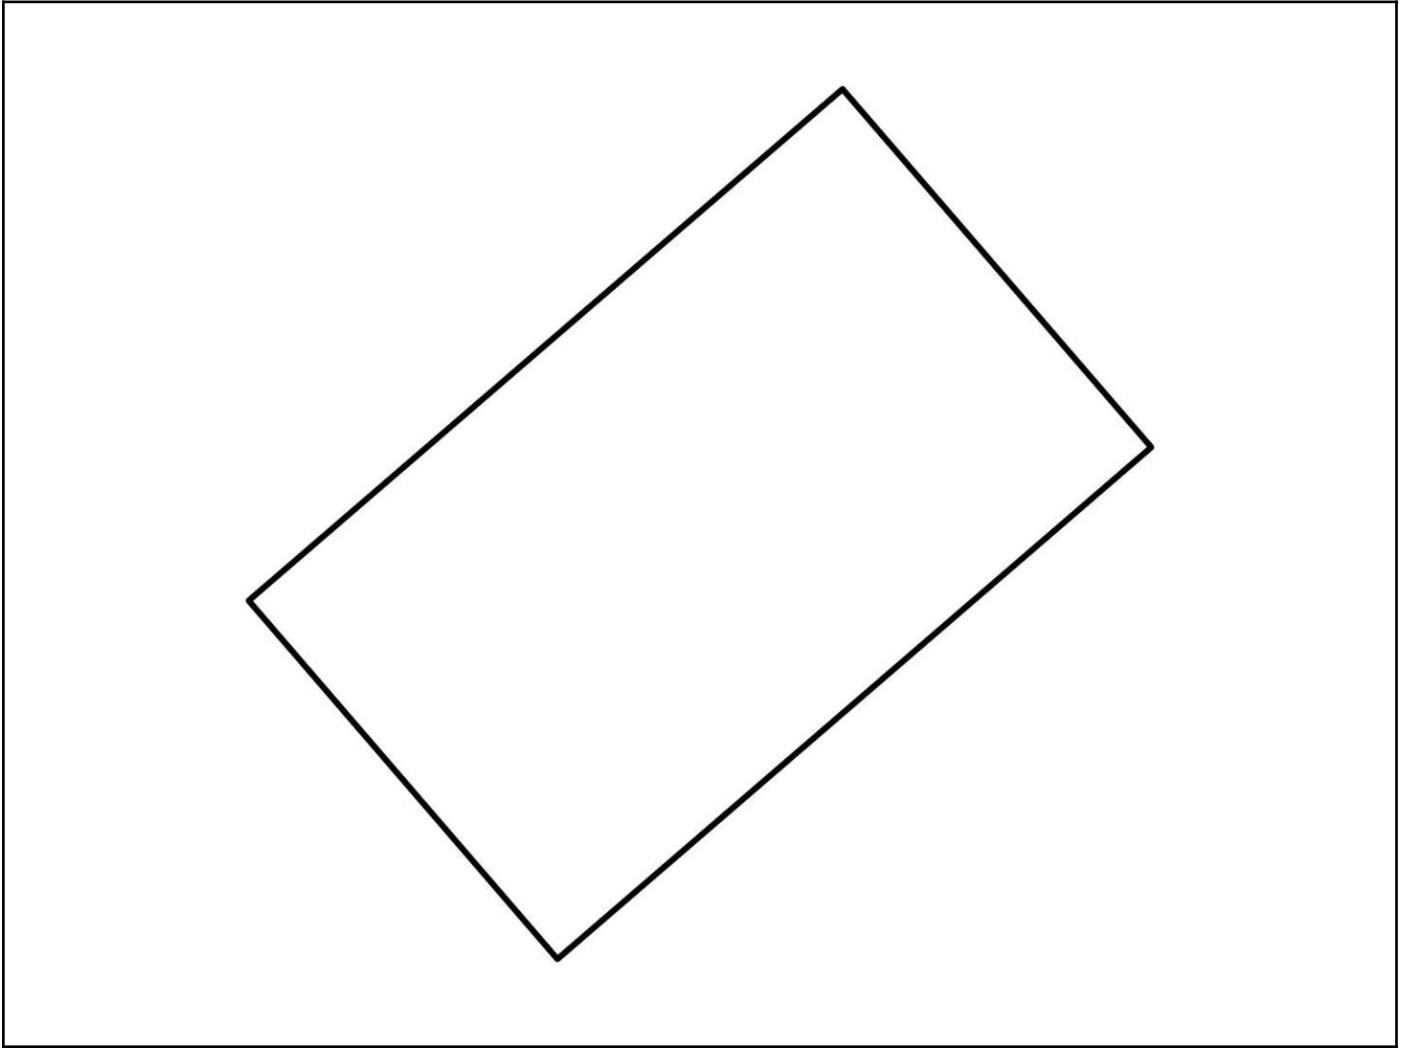
Plan 2.1: Tuinhuis plan

- 0 Asbestmaterialen
- 0 Beperkingen
- 0 Uitsluitingen
- 0 Roerende goederen
- 0 Puin, steenslag, (water)bodem
- 0 Adviezen
- 0 Geen asbest

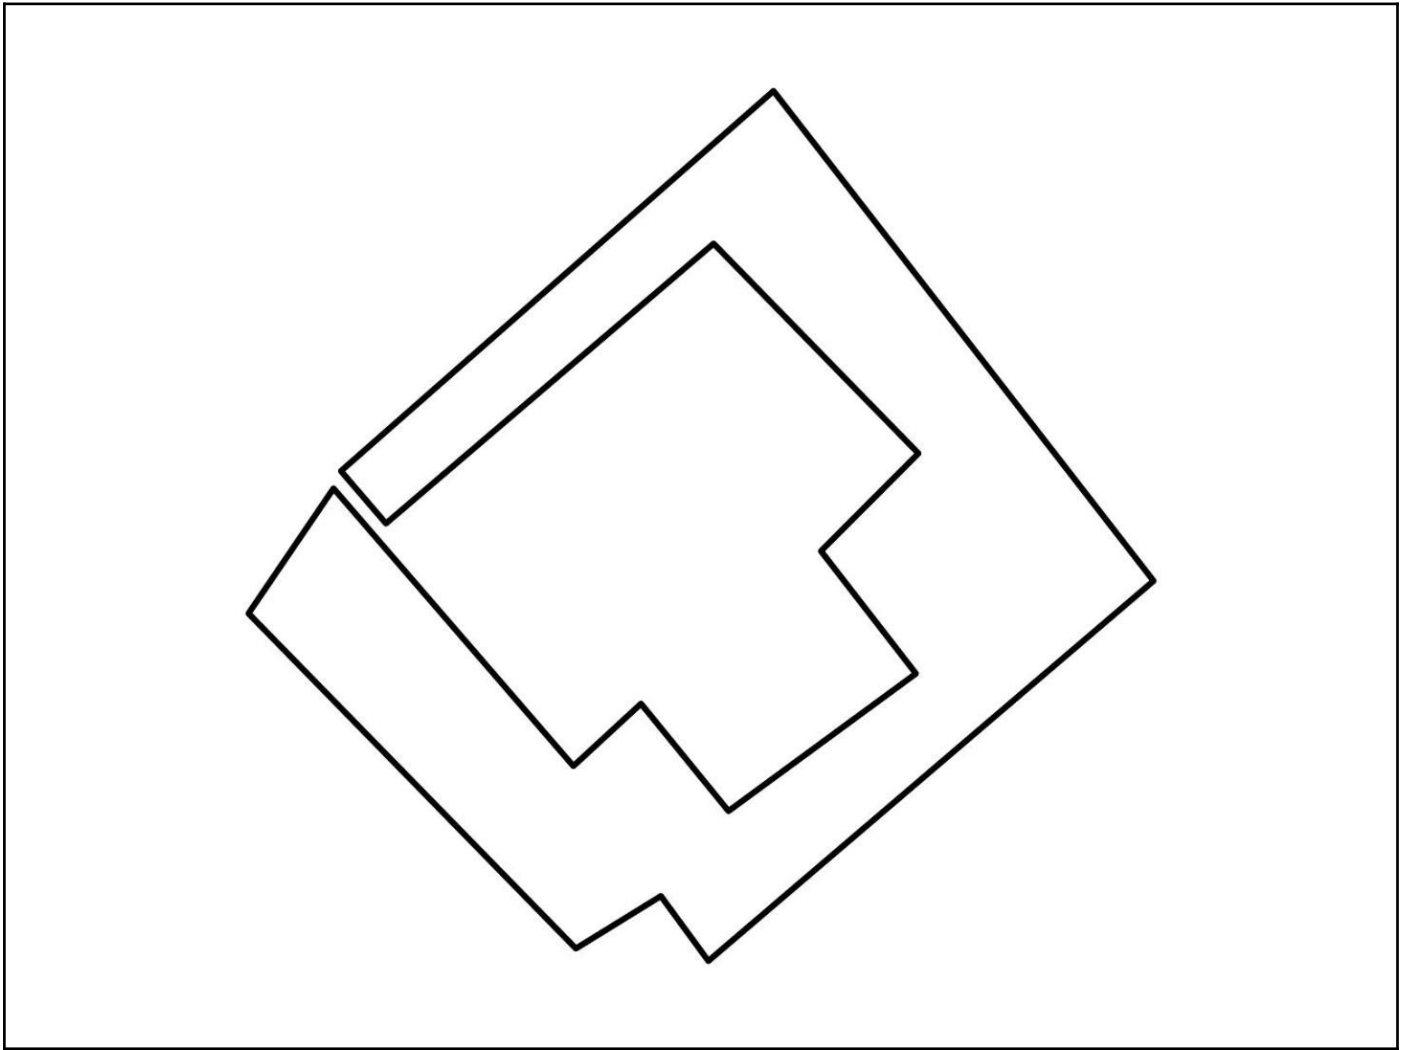
Plan 3.1: Verharding plan

- 0 Asbestmaterialen
- 0 Beperkingen
- 0 Uitsluitingen
- 0 Roerende goederen
- 0 Puin, steenslag, (water)bodem
- 0 Adviezen
- 0 Geen asbest
