Asbestinventarisatetest

Remi Vandervaerenlaan 20/0401, 3000 Leuven

Attestnummer : 20251105-000046.000

Uitgegeven op : 05.11.2025

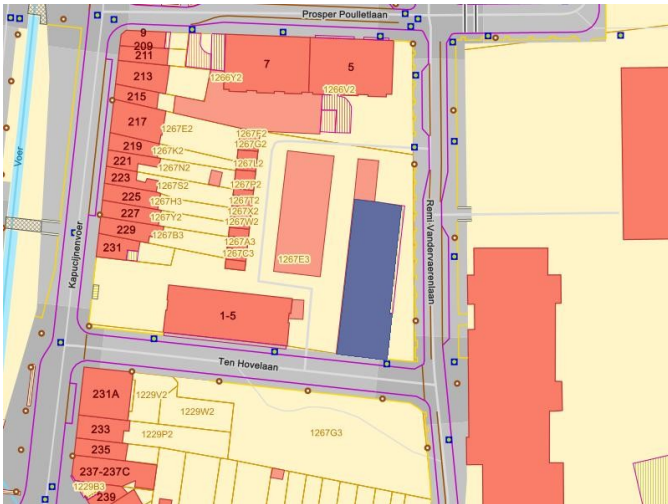
Zone 1: Hoofdgebouw

Tijdens de inspectie vastgesteld:

- 2 Asbestmaterialen**
- 0 Beperkingen
- 0 Uitsluitingen
- 0 Roerende goederen
- 0 Puin, steenslag, (water)bodem
- 0 Adviezen
- 3 Geen asbest**

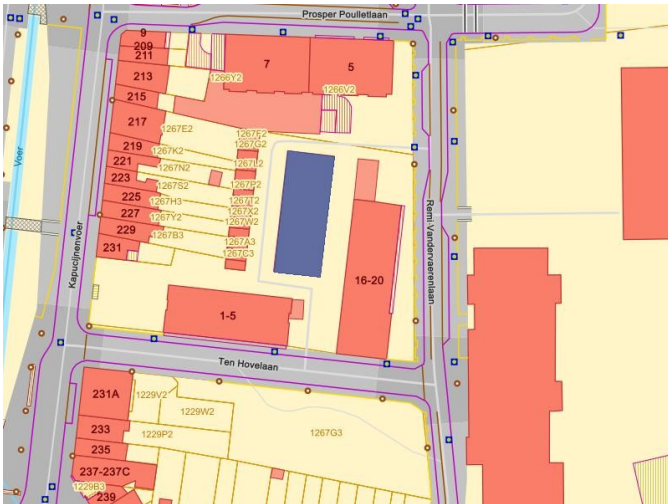
Zone 2: Garagebox 23

Tijdens de inspectie vastgesteld:

- 0 Asbestmaterialen
- 0 Beperkingen
- 0 Uitsluitingen
- 0 Roerende goederen
- 0 Puin, steenslag, (water)bodem
- 0 Adviezen
- 0 Geen asbest
