Asbestinventarisatetest

Papenkelderstraat 11, 3300 Tienen

Attestnummer : 20260322-000028.000

Uitgegeven op : 22.03.2026

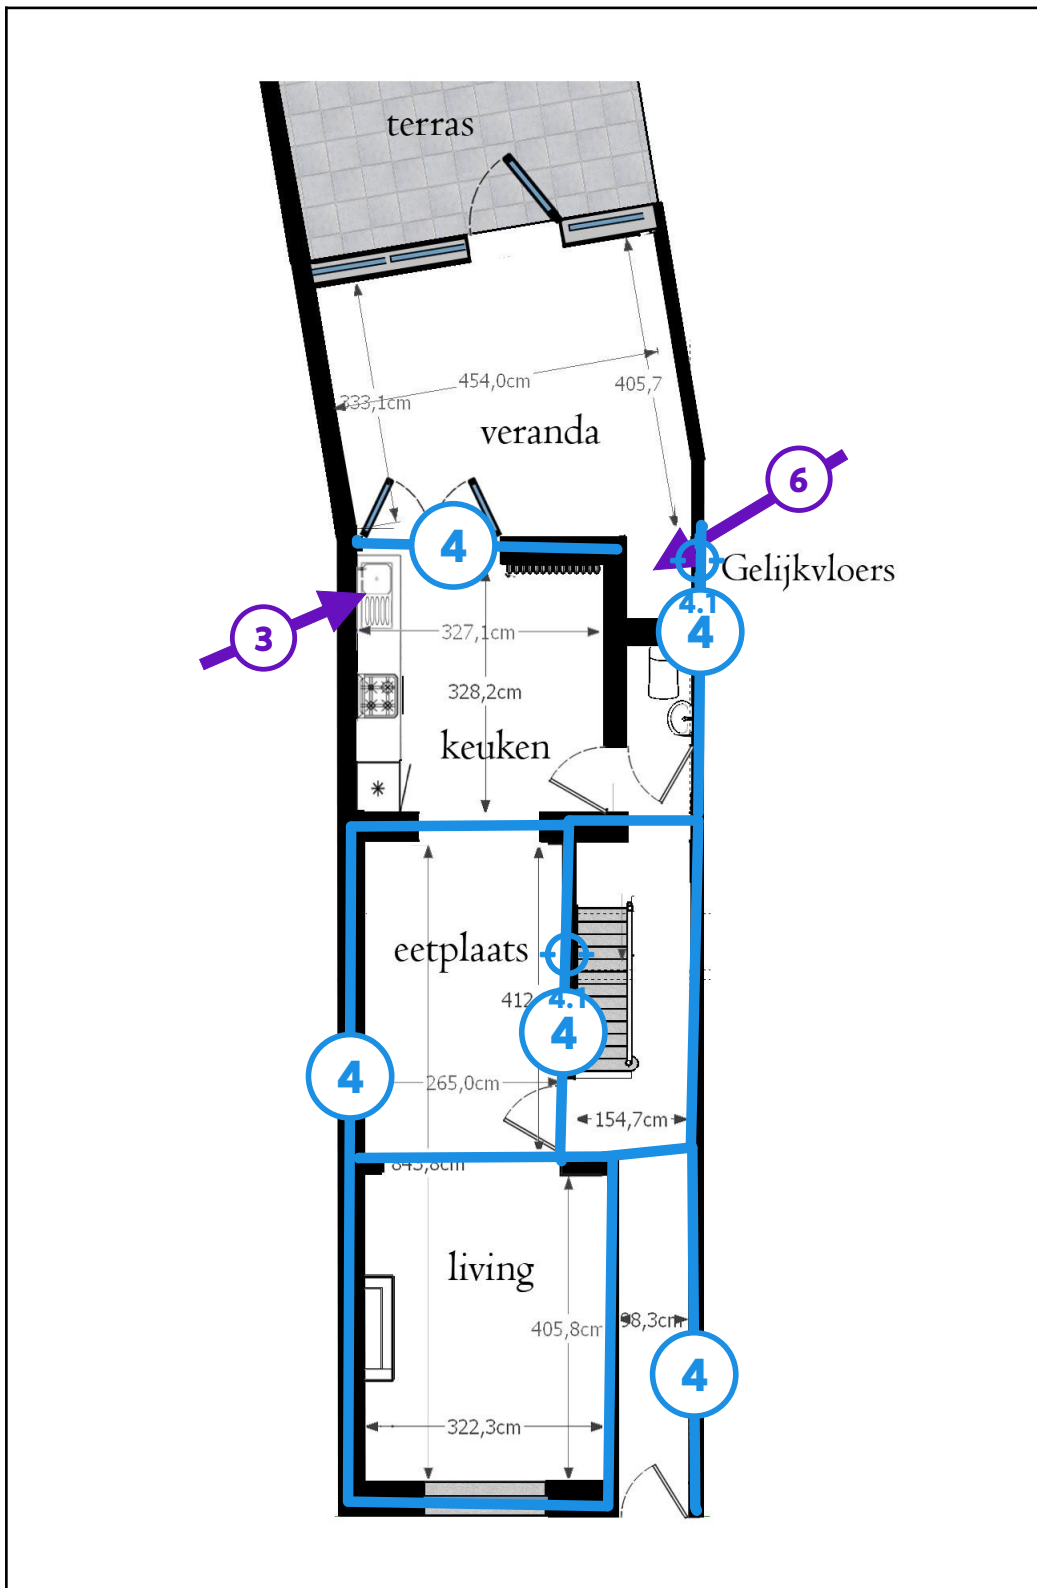
Plan 1.2: Verdiep 0

3. anti-dreun (niet verdacht)	Advies	-
4. Pleisterwerk wanden	Geen asbest	-
4.1 Code: M01	Mengmonster	-
6. CV-brander (niet verdacht)	Overige ruimte of materiaal	-

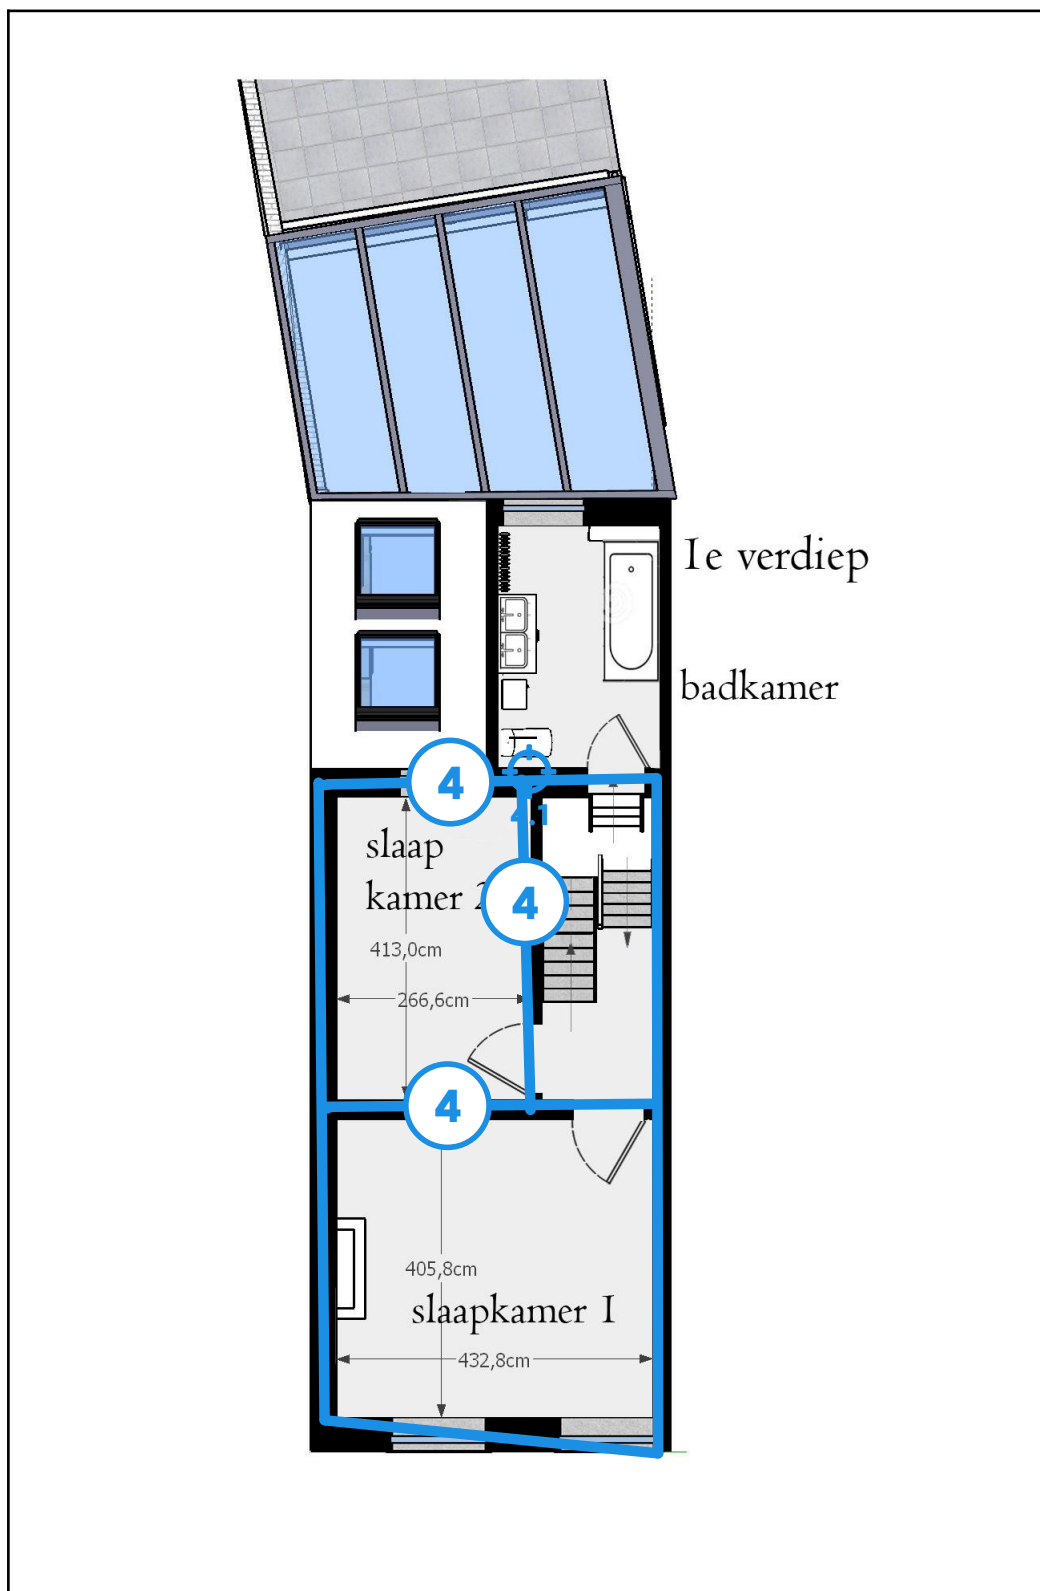
Plan 1.3: Verdiep 1

4. Pleisterwerk wanden	Geen asbest	-
4.1 Code: M01	Mengmonster	-

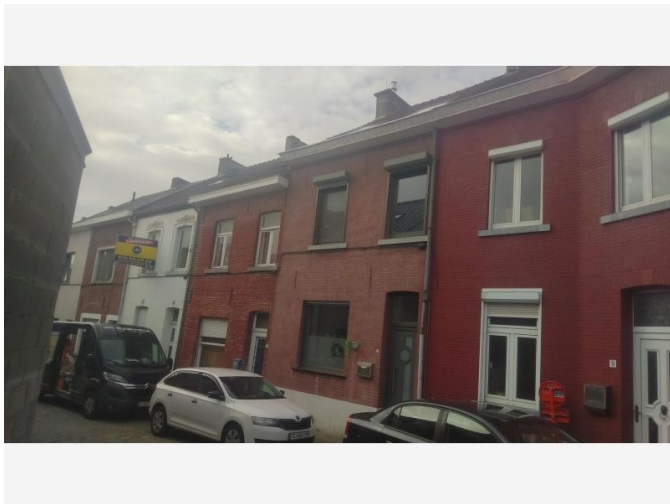
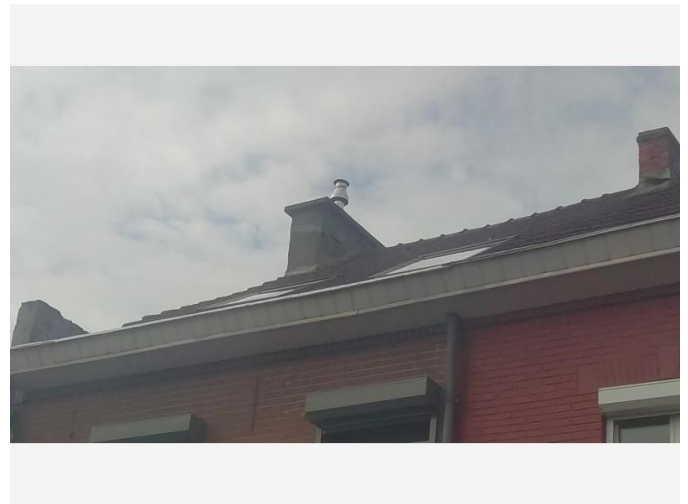
Beschrijving	Notitie	Terug te vinden op plannen
Fiche 5: Dakbedekking in dakpannen (niet verdacht)	De dakbedekking is niet-asbestverdacht.	-
Fiche 6: CV-brander (niet verdacht)	-	Plan 1.2: Verdiep 0
Fiche 7: Onderdak (niet verdacht)	-	-
