Asbestinventarisatetest

Tiensesteenweg 190, 3380 Glabbeek

Attestnummer : 20241015-000173.000

Uitgegeven op : 15.10.2024

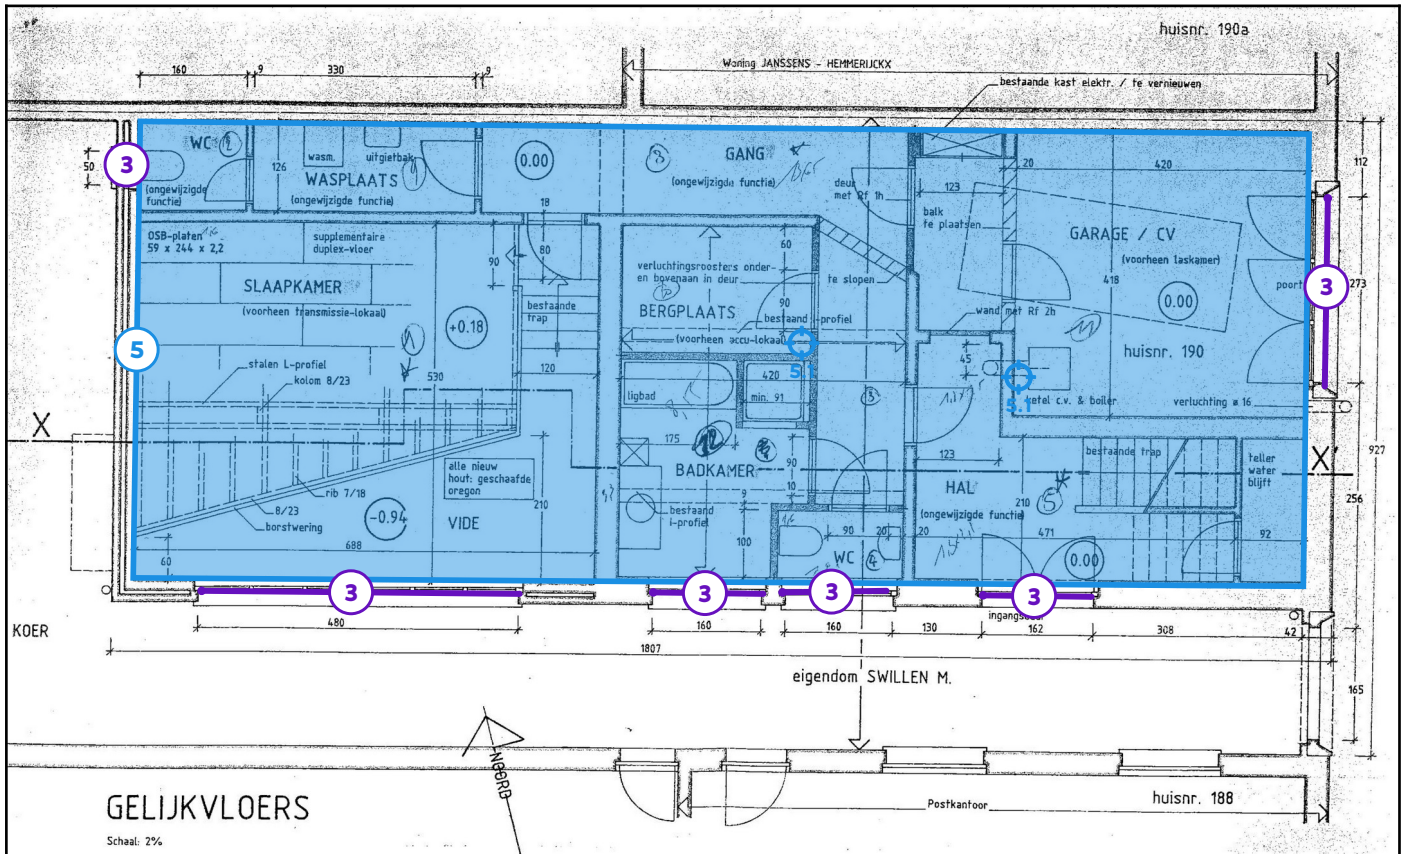
Plan 1.2: Gelijkvloers

Beschrijving	Type	Actie
3. Afkitting schrijnwerk	Advies	-
5. Pleisterwerk plafond	Geen asbest	-
5.1 Code: id 2	Mengmonster	-

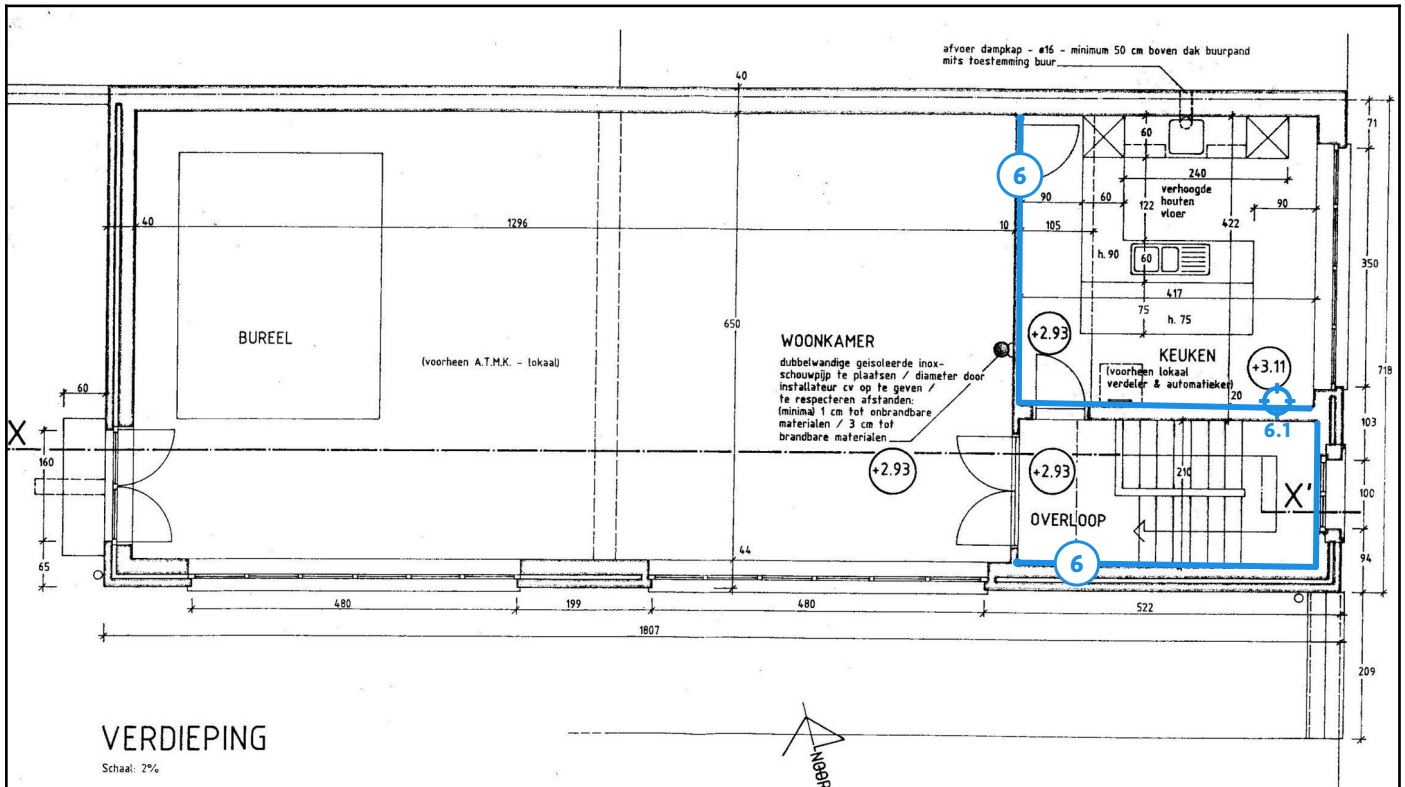
Plan 1.3: Eerste verdieping

Beschrijving	Type	Actie
6. Pleisterwerk muur	Geen asbest	-
6.1 Code: Id 1	Mengmonster	-

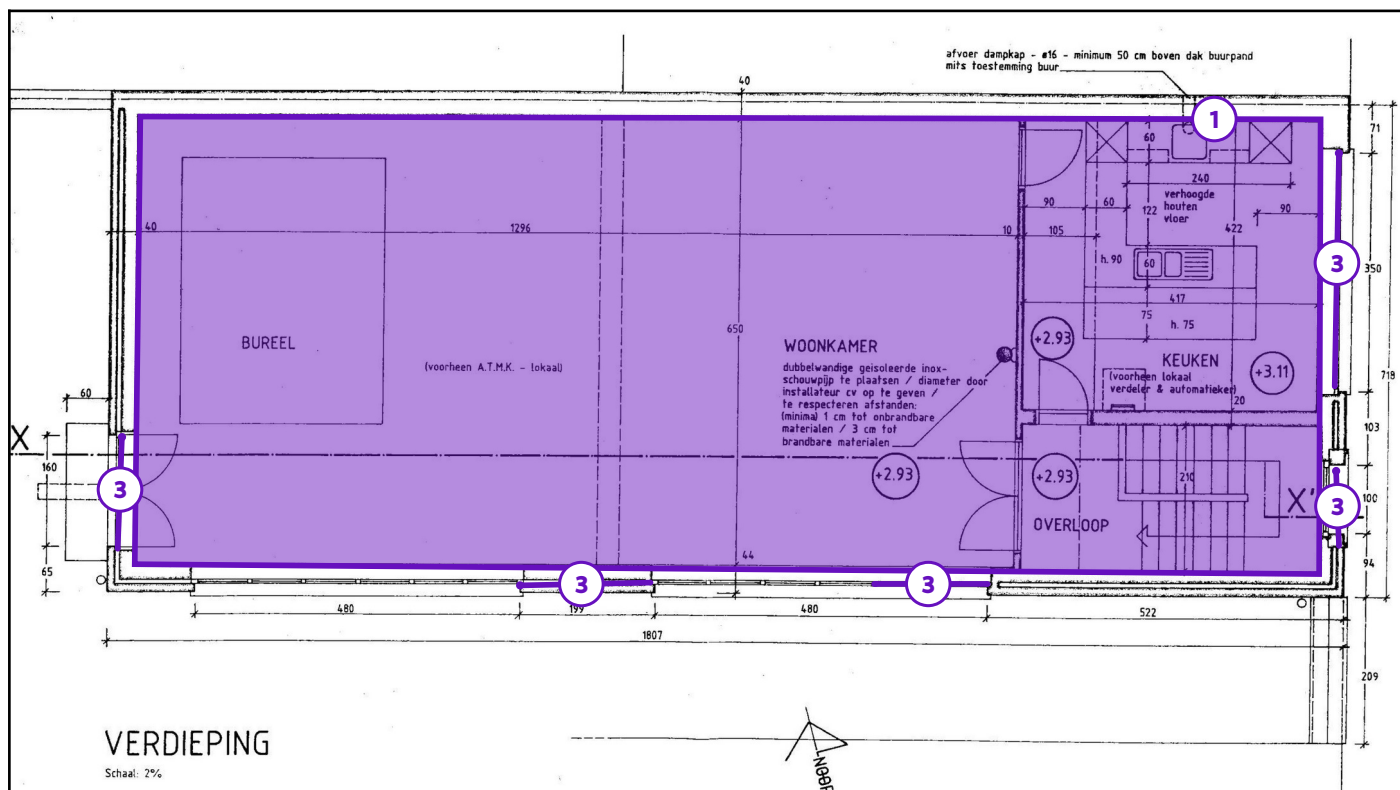
Plan 1.4: Eerste verdieping

Beschrijving	Type	Actie
1. Pleisterwerk plafond	Beperking	-
3. Afkitting schrijnwerk	Advies	-

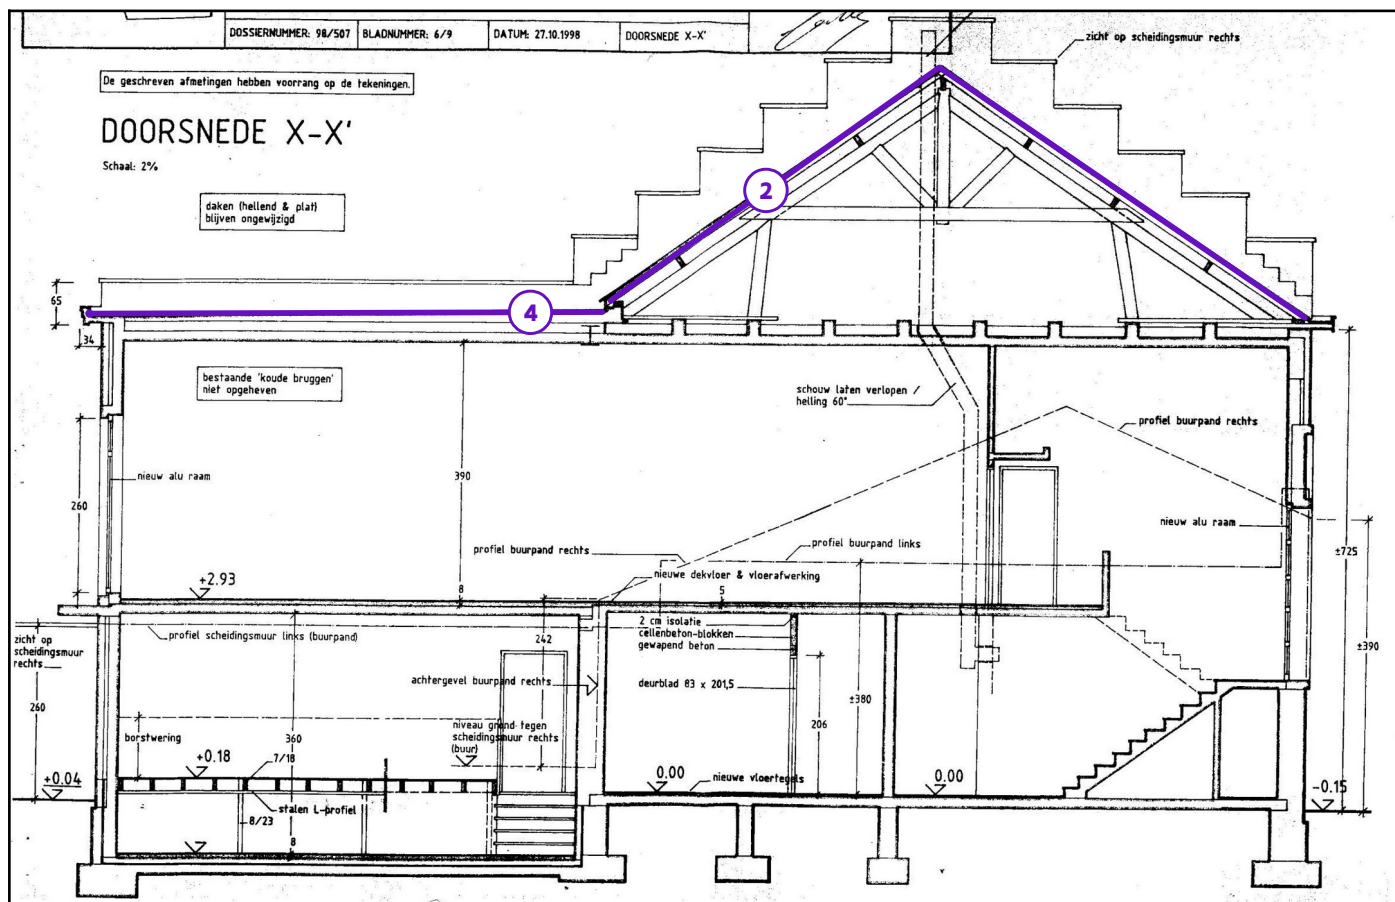
Plan 1.5: Doorsnede

Beschrijving	Type	Actie
2. Dak en onderdak	Advies	-
4. Dakbedekking plat dak	Advies	-
