# Asbestinventarisatetest

Tiensesteenweg 154, 3211 Lubbeek

Attestnummer : 20260602-000021.000

Uitgegeven op : 02.06.2026

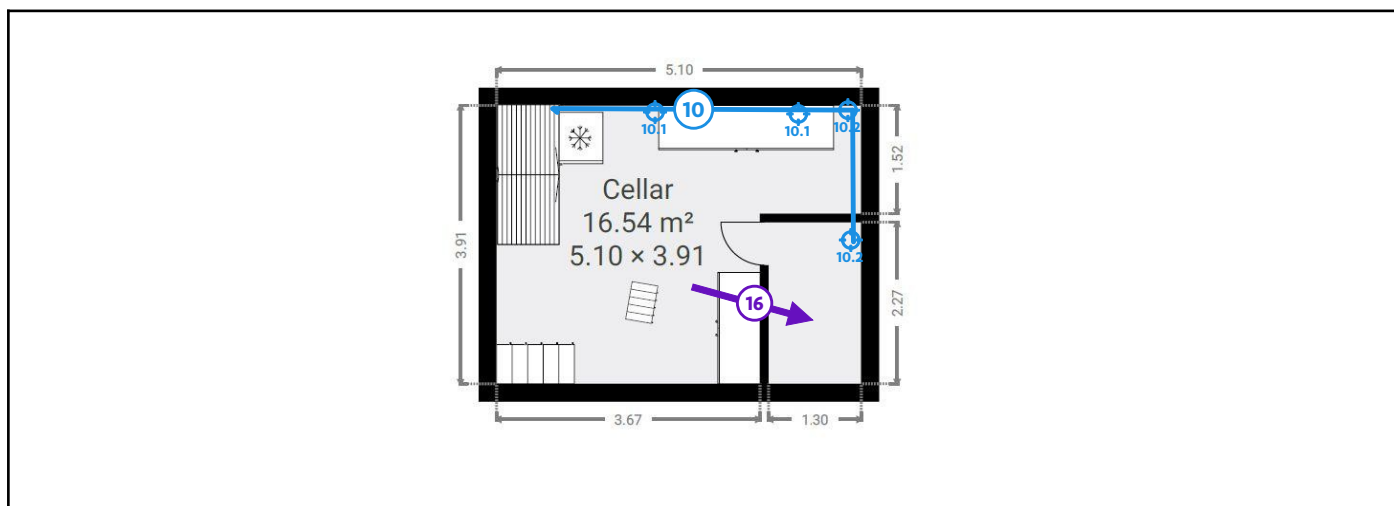
## Plan 1.1: kelder

Beschrijving	Type	Actie
10. Bitumen rond de leidingen	Geen asbest	-
10.1 Code: M06 rechte stukken	Mengmonster	-
10.2 Code: M07 bochten	Mengmonster	-
16. CV-brander	Overige ruimte of materiaal	-

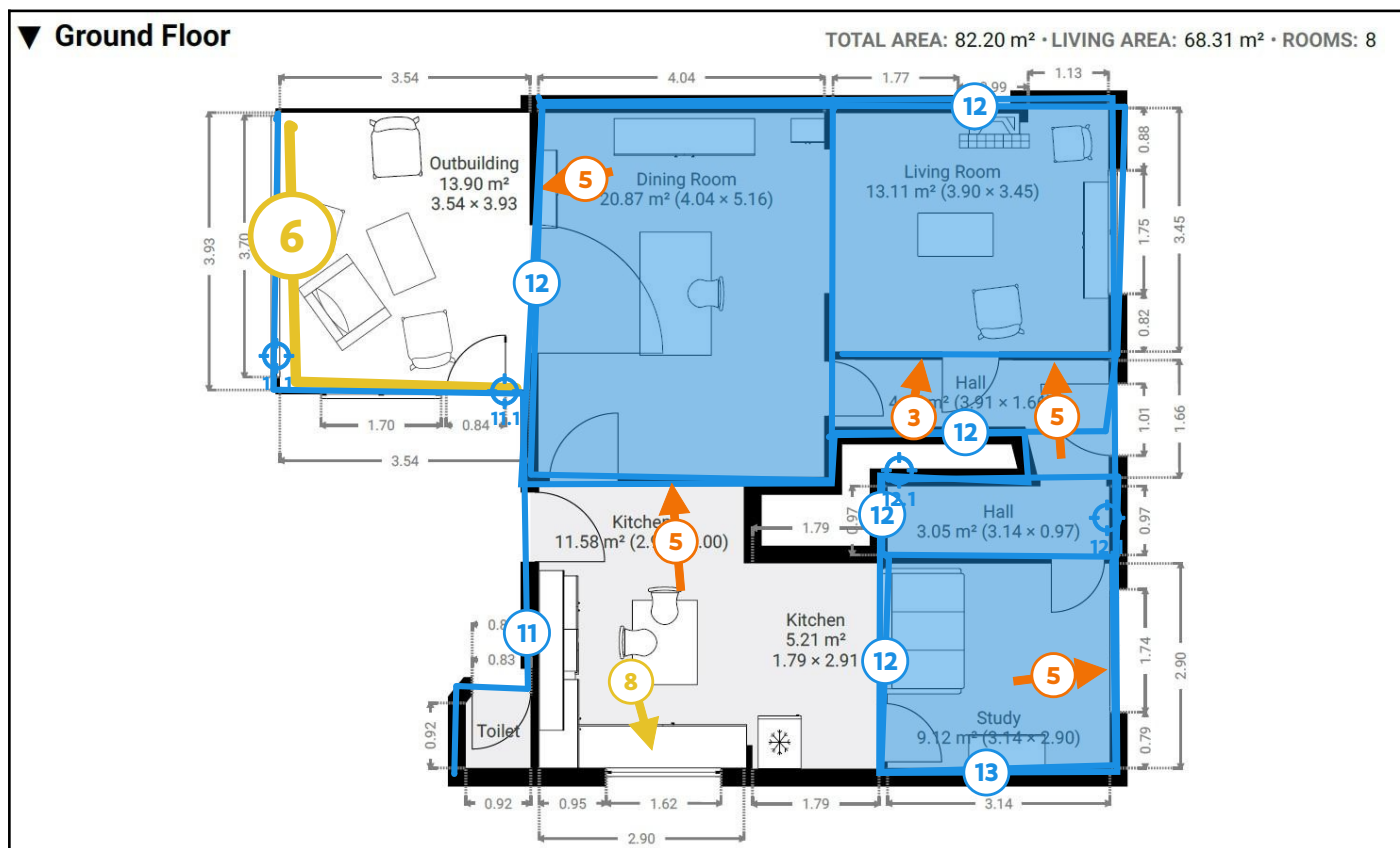
# Plan 1.2: verdiep 0

Beschrijving	Type	Actie
3. Bakeliet schakelaars - stopcontacten - lampfittings	Asbestmateriaal	Verwijderen
5. Pakking oude radiatoren	Asbestmateriaal	Verwijderen
6. Venstertablet (type Massal)	Asbestmateriaal	Zorgvuldig beheren
8. Coating spoelbak	Asbestmateriaal	Zorgvuldig beheren
11. Crepi	Geen asbest	-
11.1 Code: M05	Mengmonster	-
12. Pleisterwerk wanden	Geen asbest	-
12.1 Code: M01	Mengmonster	-
13. Pleisterwerk plafonds	Geen asbest	-

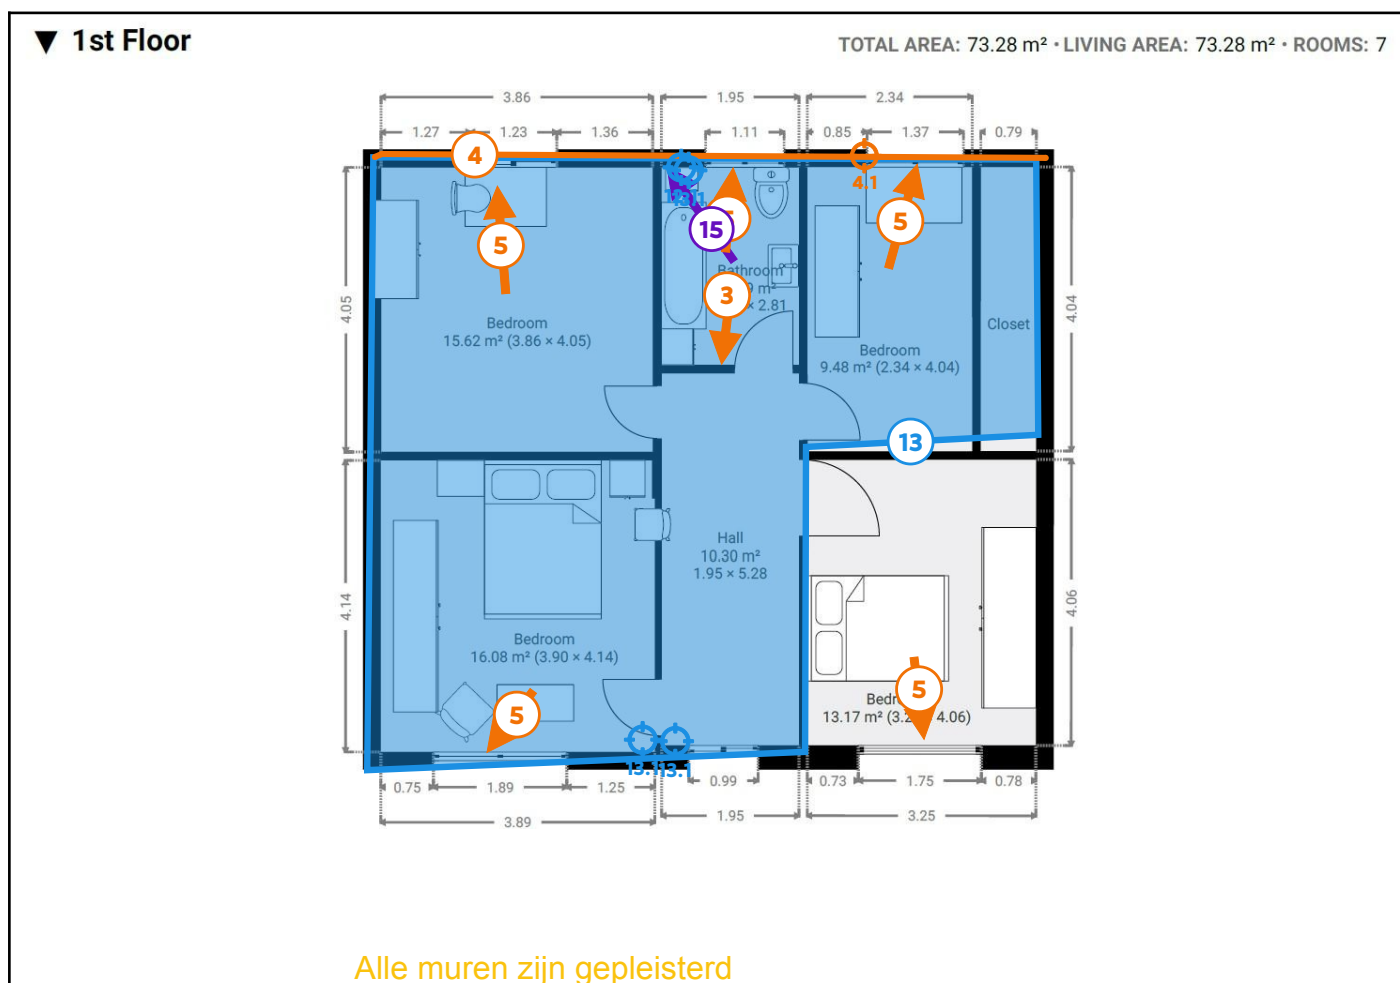
# Plan 1.3: verdiep 1

Beschrijving	Type	Actie
3. Bakeliet schakelaars - stopcontacten - lampfittings	Asbestmateriaal	Verwijderen
4. Gevel met cementleien	Asbestmateriaal	Verwijderen
4.1 Code: M08	Puntmonster	-
5. Pakking oude radiatoren	Asbestmateriaal	Verwijderen
12. Pleisterwerk wanden	Geen asbest	-
12.1 Code: M01	Mengmonster	-
13. Pleisterwerk plafonds	Geen asbest	-

13.1 Code: M02	Mengmonster	-
15. CV-brander (niet verdacht)	Overige ruimte of materiaal	-

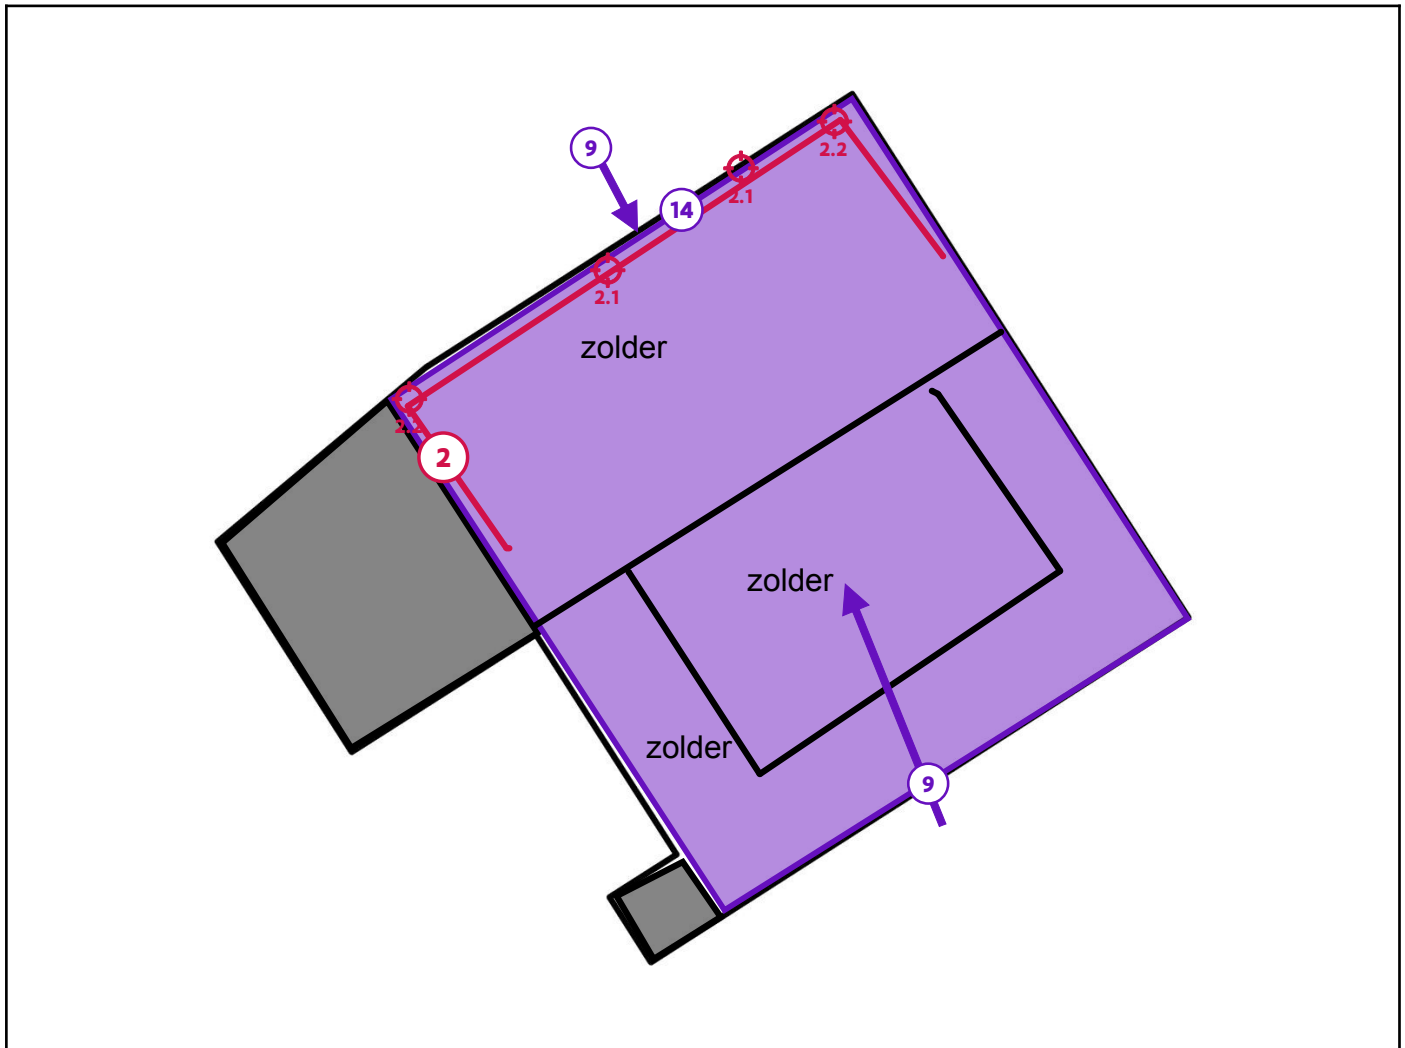
## Plan 1.4: Zolder

Beschrijving	Type	Actie
2. Leidingisolatie in gips	Asbestmateriaal	Dringend verwijderen
2.1 Code: M03 rechte stukken	Mengmonster	-
2.2 Code: M04 bochten	Mengmonster	-
9. Schouw	Beperking	-
14. Dakbedekking in dakpannen (niet verdacht)	Overige ruimte of materiaal	-

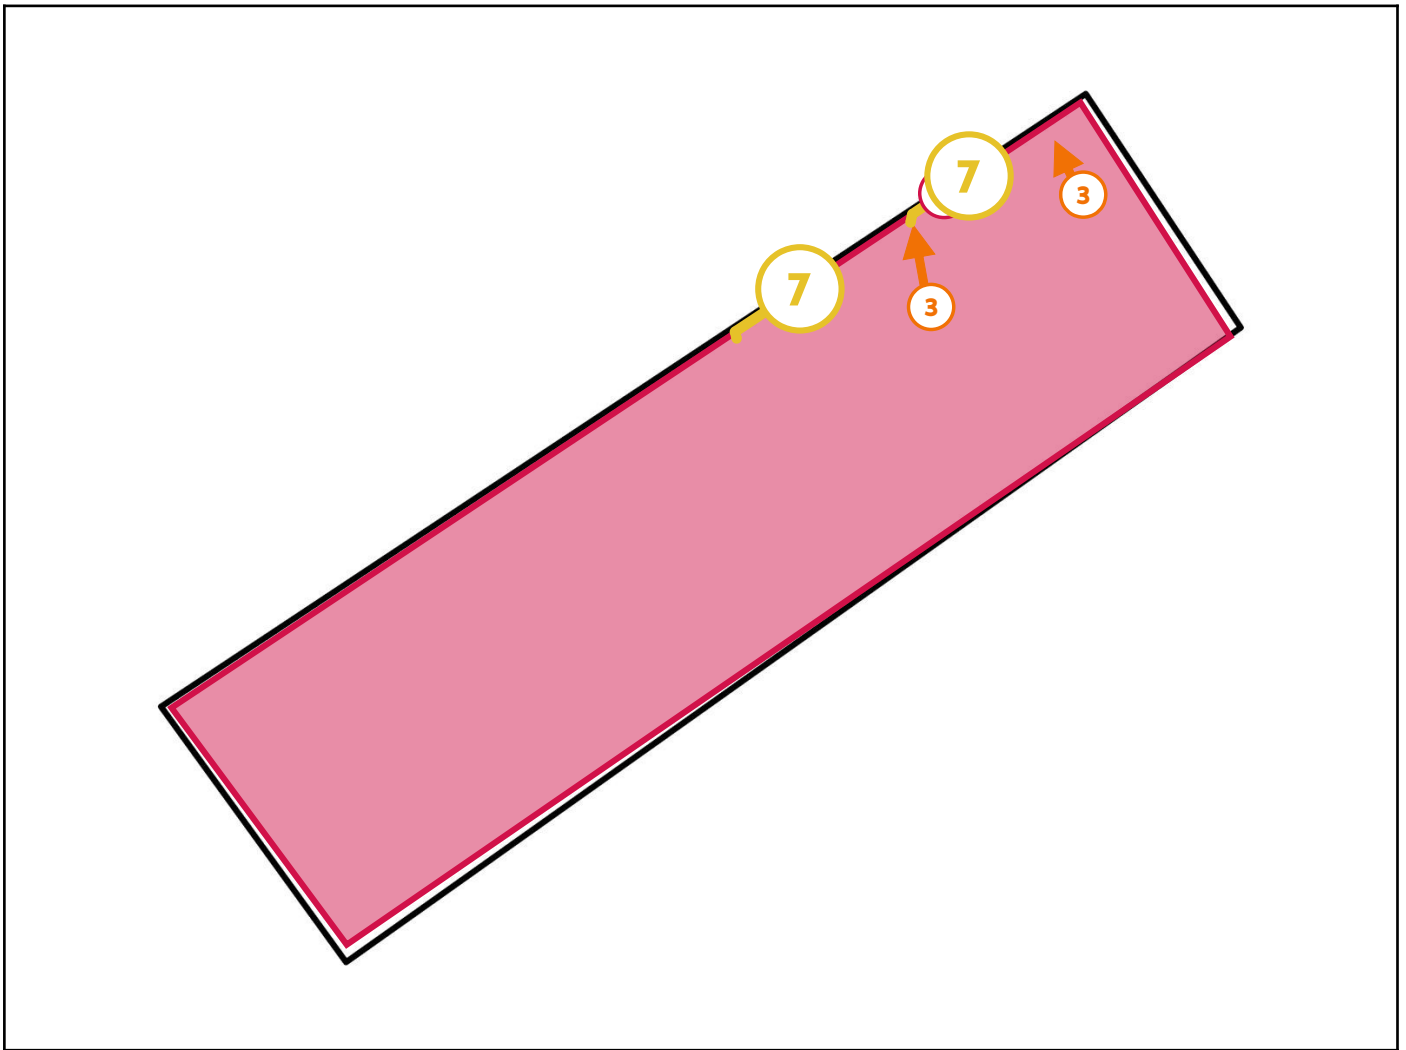
## Plan 2.1: Garage plan

Beschrijving	Type	Actie
1. Dak in golfplaten (cement)	Asbestmateriaal	Dringend verwijderen
3. Bakeliet schakelaars - stopcontacten - lampfittings	Asbestmateriaal	Verwijderen
7. Mastiek (asbestverdacht)	Asbestmateriaal	Zorgvuldig beheren

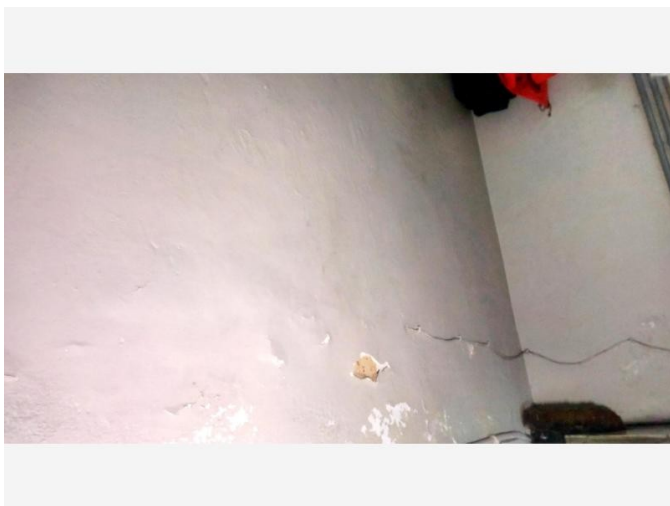
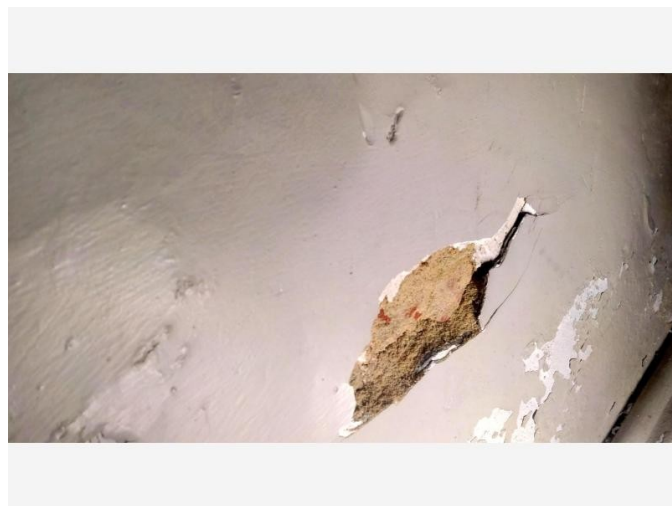
<b>Beschrijving</b>	Crepi
<b>Omgeving</b>	Buiten
<b>Primaire drager</b>	Wand buitenschil
<b>Bindmiddel van materiaal</b>	Cement
<b>Gebondenheid op basis van bindmiddel</b>	Hecht
<b>Hoeveelheid (oppervlakte - aantal)</b>	• 40,00 m <sup>2</sup> - 1 stuk
<b>Totale oppervlakte</b>	40,00 m <sup>2</sup>
<b>Identificatiemethode</b>	Een monstername door de asbestdeskundige met laboanalyse door een asbestlabo.
<b>Destructieve handeling voor identificatie</b>	Nee

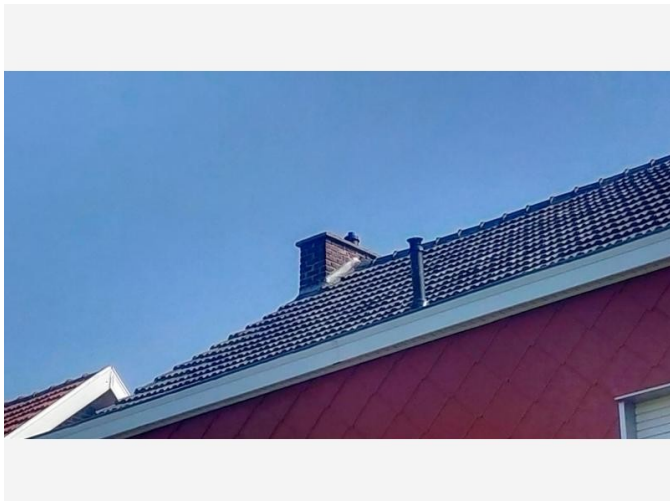
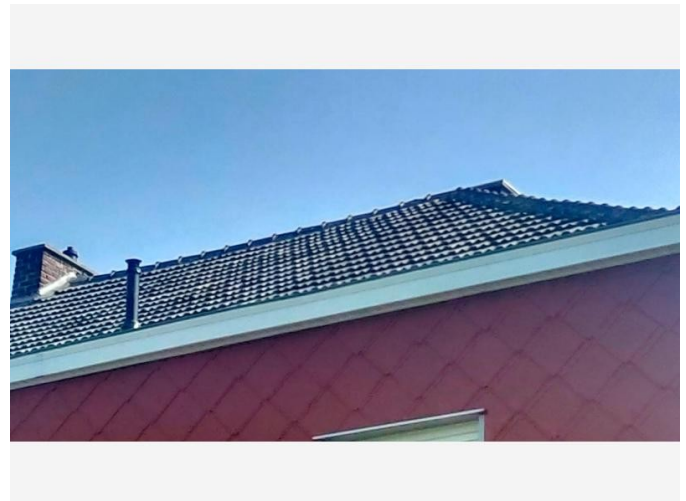
### Fiche 14: Dakbedekking in dakpannen (niet verdacht)

Beschrijving	Notitie	Terug te vinden op plannen
Fiche 14: Dakbedekking in dakpannen (niet verdacht)	De dakbedekking is niet-asbestverdacht.	Plan 1.4: Zolder
Fiche 15: CV-brander (niet verdacht)	-	Plan 1.3: verdiep 1

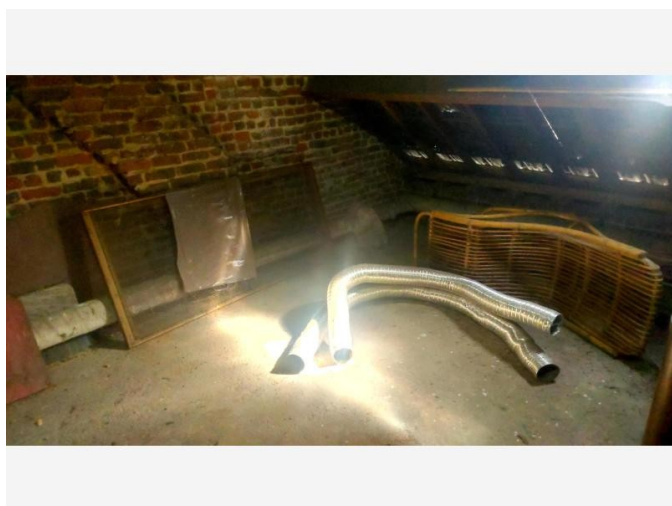
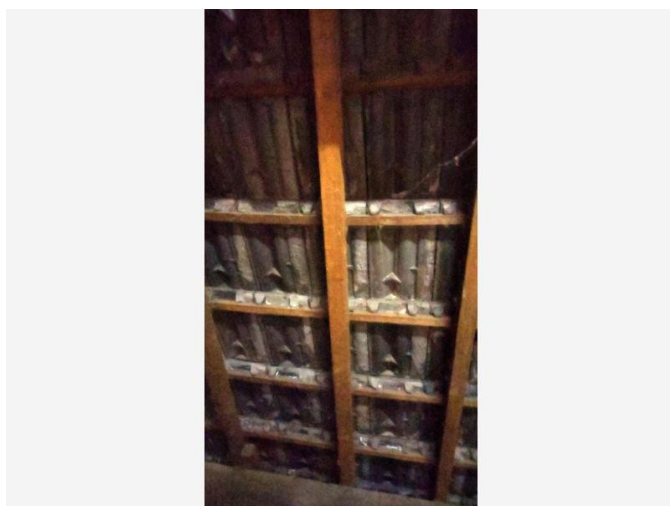
### Fiche 18: Onderdak (niet aanwezig)

Beschrijving	Notitie	Terug te vinden op plannen
Fiche 17: Liftinfrastructuur (niet aanwezig)	Er is geen liftinfrastructuur aanwezig op de inspectielocatie.	-
Fiche 18: Onderdak (niet aanwezig)	-	-
